**ПАСПОРТ ДОСТУПНОСТИ**  
объекта социальной инфраструктуры № 1

- 1.1. Наименование (вид) объекта МДОУ «Детский сад № 113»
- 1.2. Адрес объекта Петрозаводск, переулок Попова, 11
- 1.3. Сведения о размещении объекта:
- отдельно стоящее здание 2 этажа, 2733,7 кв.м
  - часть здания          этажей (или на          этаже),          кв.м
  - наличие прилегающего земельного участка (да, нет): 10062,0 кв.м
- 1.4. Год постройки здания 1988, последнего капитального ремонта
- 1.5. Дата предстоящих плановых ремонтных работ: текущего 2020, капитального

**АКТ ОБСЛЕДОВАНИЯ**  
объекта социальной инфраструктуры

МДОУ «Детский сад № 113», г. Петрозаводск, пер. Попова, 11  
Наименование объекта, адрес

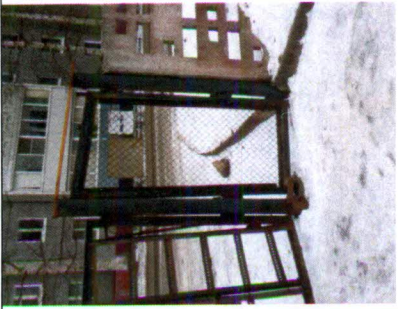
1.1.1	Вход (входы) на территорию №2	есть		<p>Отсутствует информационное табло об учреждении</p> <p>При входе с проезжей части имеется паребрик высотой 10 см</p>	У,Г	<p>Установить информационное табло с указанием названия организации, времени работы с дублированием информации шрифтом Брайлера</p> <p>Провести демонтаж бордюра и установить съезд для людей с опорно-двигательными нарушениями</p>

<p>Ширина калитки (входной зоны) 80 см</p>	<p>Замена входной калитки и ворот с увеличением входа до норматива (ширина не мене 90 см и максимум 120 см.)</p>
1.2	Путь (пути) движения на территории	есть		<p>Отсутствует навигация на территории</p> <p>Отсутствует система средств информационной поддержки</p> <p>Отсутствует контрастная маркировка паребриков по пути движения на территории</p> <p>Отсутствует контрастная маркировка на входных дверях</p>	<p>Установить навигацию</p> <p>Установка информационных знаков о расположении центральных входов</p> <p>Обозначение паребриков контрастной маркировкой</p> <p>Выделить входные двери контрастной маркировкой</p> <p>У,Г</p>
1.3	Пандус (наружный)	нет		отсутствует	-
1.4	Автостоянка и парковка	есть		Отсутствуют места парковки для инвалидов	<p>С,У,Г</p> <p>Технические решения-требуется согласование с АПГО и ГИБДД г. Петрозаводска</p>

1. Замена входной калитки с увеличением входа до норматива
2. Установка пандуса для заезда на бордюр для инвалидов с опорно-двигательными нарушениями
3. Установка навигационных и информационных знаков о расположении центральных входов на объекте
4. Выделить входные двери, паребрики контрастной маркировкой

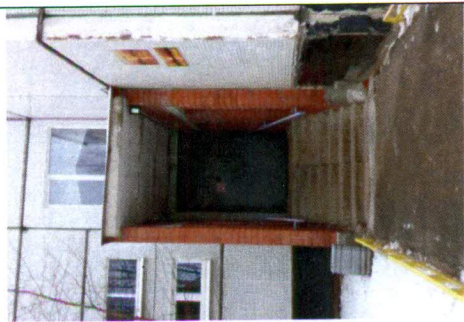
2.1	Лестница (наружная) центральный вход	есть	1	<p>Лестница состоит из 7 ступеней, высота 14 см, глубина 30 см</p> <p>Краевые ступени лестничных маршей не выделены контрастным цветом</p> <p>Перила не соответствуют нормативам "доступная среда"</p> <p>Отсутствует кнопка вызова персонала</p> <p>Высоко располагается кнопка вызова домофона</p> <p>Ручка входной двери не выделяется на фоне дверного полотна</p> <p>Дверные наличники (края дверного полотна) не выделены контрастным цветом).</p> <p>Отсутствует тактильная плитка перед лестничным маршем</p> <p>- Отсутствует вывеска с информацией об учреждении с дублированием текстом Брайля</p>	<p>Выделить краевые ступени лестничных маршей контрастным цветом</p> <p>Установить поручни согласно нормативам «доступная среда»</p> <p>Установить антивандальную кнопку вызова персонала со звуковым сигналом</p> <p>Расположить кнопку вызова домофона на более низком расстоянии от земли</p> <p>Выделить ручку входной двери контрастной маркировкой</p> <p>Выделить дверные наличники (края дверного полотна) контрастным цветом</p> <p>Установка тактильной плитки перед началом лестничного марша</p> <p>- Установить вывеску с информацией об учреждении с дублированием текстом Брайля</p>

1. Установить тактильную вывеску с дублированием текстом Брайля с информацией об учреждении.
2. Установить тактильную предупредительную плитку перед началом лестничного марша
3. Выделить краевые ступени лестничных маршей контрастным цветом
4. Выделить дверные наличники (края дверного полотна) контрастным цветом
5. Установить поручни согласно нормативам «доступная среда»
6. Установить антивандальную кнопку вызова персонала со звуковым сигналом
7. Монтаж водосточной системы кровли и отведения вод

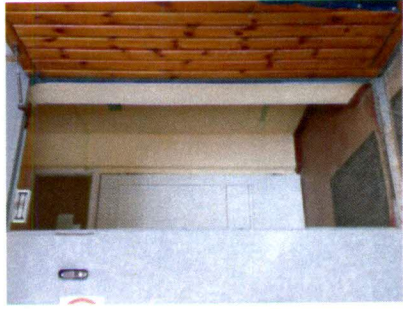
2.2	Пандус (наружный)	нет	-		отсутствует	Установка пандуса
2.3	Входная площадка (перед дверью)	есть	2		<p>Входная площадка имеет размеры длина 200 см, ширина 144 см</p> <p>Установлена распашная дверь, ширина 180 см</p> <p>Отсутствует предупредительная тактильная плитка</p> <p>Отсутствует водосточная система кровли и отведения вод</p> <p>Отсутствуют информационные таблички</p>	<p>Установка тактильной предупредительной плитки</p> <p>Монтаж водосточной системы кровли и отведения вод</p> <p>Установить тактильную вывеску с дублированием текстом Брайля с информацией об учреждении.</p>

2.4	Дверь (входная)	есть

<p>Ручка входной двери не выделяется на фоне дверного полотна</p> <p>Дверные наличники (края дверного полотна) не выделены контрастным цветом).</p> <p>Отсутствуют специальные доводчики с фиксацией задержки не менее 5 сек и с усилением не более 19.5 Нм</p>	<p>Выделение ручки входной двери контрастным цветом</p> <p>Выделить дверные наличники (края дверного полотна) контрастным цветом</p> <p>Заменить доводчик в соответствии с нормативами «доступная среда»</p>
					Имеется порог высотой 3 см	Демонтаж порога входной двери – техническое решение не возможно

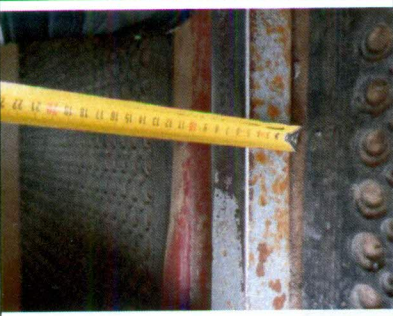
<p>Ширина дверного проема 180 см, Размеры 200*145</p> <p>Дверные наличники (края дверного полотна) не выделены контрастным цветом).</p> <p>Порог высотой 3 см</p>		<p>Выделить дверные наличники (края дверного полотна) контрастным цветом</p> <p>Демонтаж порога входной двери – техническое решение не возможно</p>
		<p>2.5 Тамбур</p>	<p>есть</p>

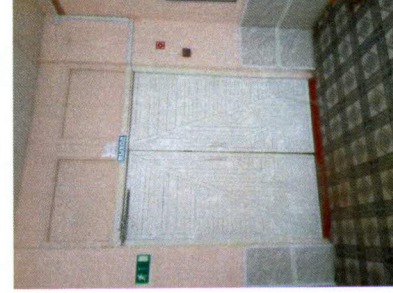
3.1	Коридор (вестибюль, зона ожидания, галерея, балкон)	есть	3	<p>Ширина коридора 120 см</p> <p>Отсутствуют тактильно-контрастные предупреждающие указатели</p>	<p>Установить тактильно-контрастные указатели по ходу движения</p>

3.2	Лестница (внутри здания)	есть	4	<p>В здании сада 4 внутренних лестницы (2 лестницы по 2 лестничных пролета). Каждая лестница состоит из 11 ступеней. Высота ступеней – 10 см, ширина- 33 см.</p> <p>Отсутствует маркировка первой и последней ступени лестничного марша.</p> <p>Отсутствуют левосторонние перила, соответствующие требованиям доступной среды.</p>	<p>Нанести противоскользящие полосы, контрастные с поверхностью ступени на первой и последней ступени</p> <p>Установить левосторонние перила, соответствующие требованиям доступной среды.</p>

3.5	Дверь	есть		<p>На путях движения внутри здания установлено 4 двери шириной 73 см, две двери шириной 130 см</p> <p>Пороги отсутствуют</p> <p>Дверные наличники (края дверного полотна) не выделены контрастным цветом).</p> <p>На дверях отсутствуют п-образные ручки</p>	У,Г	<p>Увеличить ширину дверных проемов - технические решение не возможно «несущая стена»</p> <p>Выделить дверные наличники (края дверного полотна) контрастным цветом</p> <p>Установить п-образные ручки</p>

3.6	Пути эвакуации (в т.ч. зоны безопасности)	есть	<p>На путях эвакуации внутри здания имеются препятствия в виде 4 дверей шириной 73 см., 2 двери шириной 130 см</p> <p>Пороги отсутствуют</p> <p>Дверные наличники (края дверного полотна) не выделены контрастным цветом).</p> <p>На дверях отсутствуют п-образные ручки</p> <p>Дверные наличники (края дверного полотна) эвакуационных выходов не выделены контрастным цветом).</p> <p>Отсутствует информационное табло-указатель «Пожарный выход»</p>	<p>Увеличить ширину дверных проемов - технические решение не возможно «несущая стена»</p> <p>Выделить дверные наличники (края дверного полотна) контрастным цветом</p> <p>Установить п-образные ручки</p> <p>Выделить дверные наличники (края дверного полотна) контрастным цветом</p> <p>Установить информационные таблички, пронумеровать пожарные выходы</p>

1. Установить тактильно-контрастные указатели по ходу движения внутри здания
2. Нанести противоскользящие полосы, контрастные с поверхностью ступени на первой и последней ступени
3. Установить левосторонние перила, соответствующие требованиям доступной среды.
4. Выделить дверные наличники (края дверного полотна) контрастным цветом

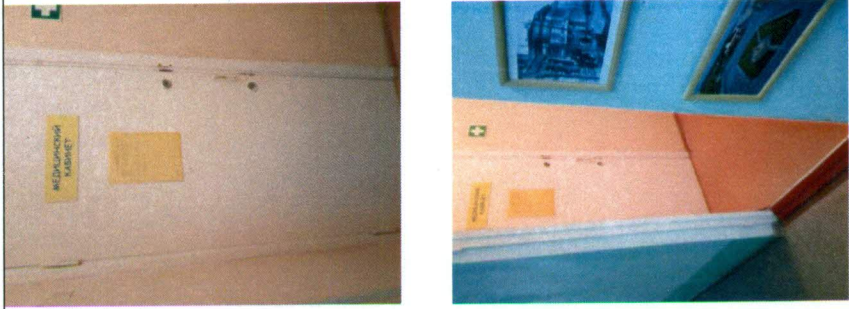
№ п/п	Наименование функционального планировочного элемента	Наличие элемента		Выявленные нарушения и замечания	Работы по адаптации объектов
		есть/нет	№ на плане		
4.1	Кабинетная форма обслуживания	есть		<p>Содержание</p> <p>Дверной проем 80 см, имеется тамбур 170*170 высота порога 2 см.</p> <p>Дверные наличники (края дверного полотна) не выделены контрастным цветом</p> <p>Дверная ручка на дверном полотне сливается с полотном, что не соответствует нормативам</p> <p>Ширина дверного проема в тамбур 90 см</p>	<p>Содержание Видов работ</p> <p>Увеличить ширину дверных проемов - технические решение не возможно «несущая стена»</p> <p>Выделить дверные наличники (края дверного полотна) контрастным цветом</p> <p>Установить ручку входной двери контрастного белому цветом</p>
	Медицинский кабинет	есть	5,6

1. Выделить дверные наличники (края дверного полотна) контрастным цветом
2. Установить ручку входной двери контрастного белому цвету

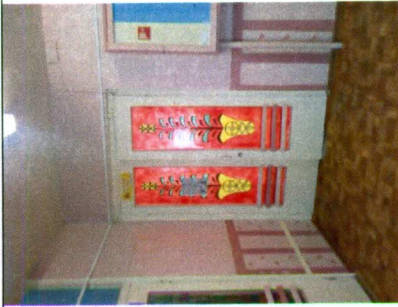
4.2	Зальная форма обслуживания								
	Музыкальный зал		7

<p>Ширина дверных проемов - 140 см. Пороги отсутствуют.</p> <p>Дверная ручка на дверном полотне сливается с полотном, что не соответствует нормативам</p>	(С,У,Г)	Установить ручку входной двери контрастного белого цветом		
	Спортивный зал		8

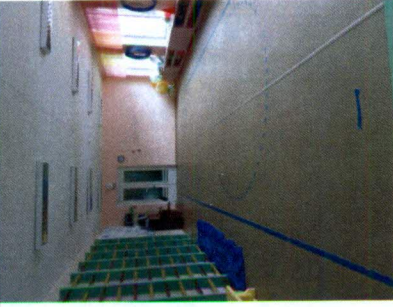
<p>Ширина дверных проемов - 140 см. Пороги отсутствуют.</p> <p>Дверная ручка на дверном полотне сливается с полотном, что не соответствует нормативам</p>	(С,У,Г)	Установить ручку входной двери контрастного белого цветом		
4.5	Кабина индивидуального обслуживания	нет

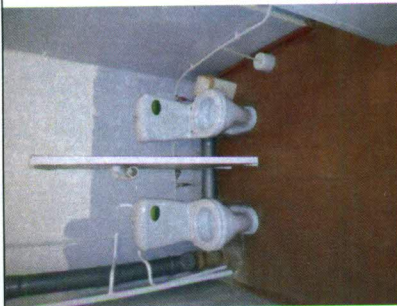
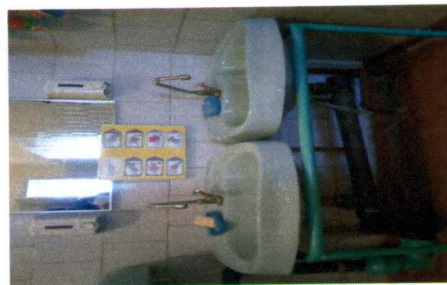
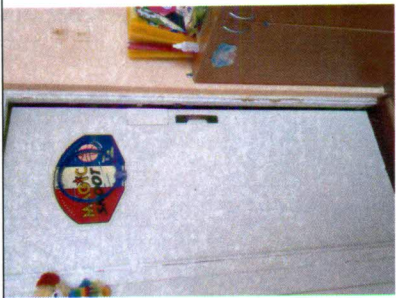
№ п/п	Наименование функционально-планировочного элемента	Наличие элемента		Выявленные нарушения и замечания	Значимо для инвалида (категория)	Работы по адаптации объектов
		есть/нет	№ на плане			
5.1	Туалетная комната	Есть	9	<p>16 туалетных комнат (15 групповых, 1 общего пользования).                      Ширина дверных проемов- 72 см, пороги до 2 см.                      Площадь туалетных комнат не предусматривает их использования для категорий инвалидов категории К, О</p> <p>Отсутствуют откидные опорные поручни вдоль стены</p>		<p>Установка откидных опорных поручней вдоль стены с правой стороны от унитаза</p>
				<p>Отсутствует смеситель нажимного типа</p> <p>Отсутствует кнопка экстренного вызова персонала</p>		<p>Установить в каждой туалетной комнате по одному нажимному смесителю</p> <p>Установить кнопку вызова персонала</p>

<p>Отсутствует контрастная маркировка наличников у двери в туалетную комнату</p> <p>Отсутствует контрастная маркировка дверной ручки</p> <p>Ширина дверного проема 70 см</p>		<p>Обозначить дверной наличник контрастной лентой</p> <p>Выделить дверную ручку контрастным цветом</p> <p>Увеличить ширину дверного проема – техническое решение не возможно</p>

1. Выделить дверные наличники (края дверного полотна) контрастным цветом
2. Установка откидных опорных поручней вдоль стены с правой стороны от унитаза и поддонов в туалетных комнатах
3. Установить по одному смесителю «нажимного» типа
4. Выполнить нумерацию шкафов рельефным шрифтом и на контрастном фоне
5. Установить в туалетной комнате кнопку вызова персонала

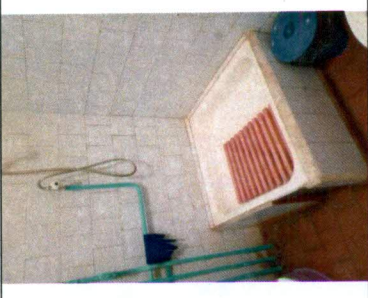
5.2	Душевая/ ванная комната	Есть ь

<p>Всего установлено 14 душевых поддонов Габариты поддона 80*80. Высота поддона 60 см</p> <p>Отсутствуют откидные опорные поручни вдоль стены</p>		<p>Установка откидных опорных поручней вдоль стены с правой стороны от поддона</p>

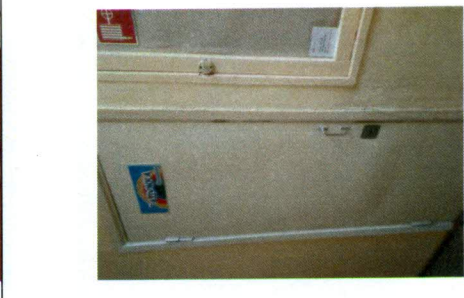
5.3	Бытовая комната (гардеробная)	Есть ь

<p>15 приемных, оборудованных индивидуальными шкафчиками.</p> <p>Дверные проемы -80 см, пороги до 2 см.</p> <p>Дверные наличники (края дверного полотна) эвакуационных выходов не выделены контрастным цветом).</p>		<p>Увеличить ширину дверных проемов – техническое решение невозможно, «несущая стена», установить п-образные ручки с контрастной маркировкой</p> <p>Выделить дверные наличники (края дверного полотна) контрастным цветом</p>

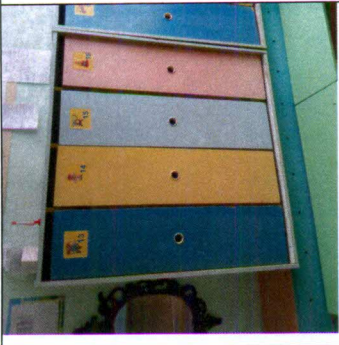
Отсутствует нумерация шкафчиков шрифтом Брайля		Выполнить нумерацию шкафов рельефным шрифтом и на контрастном фоне
--	--	--	--	--	--
