I. Результаты обследования:

1. Территории, прилегающей к зданию (участка)

Муниципальное бюджетное дошкольное образовательное учреждение г. Астрахани «Детский сад № 38»

414057, г. Астрахань, ул. Звёздная, 156

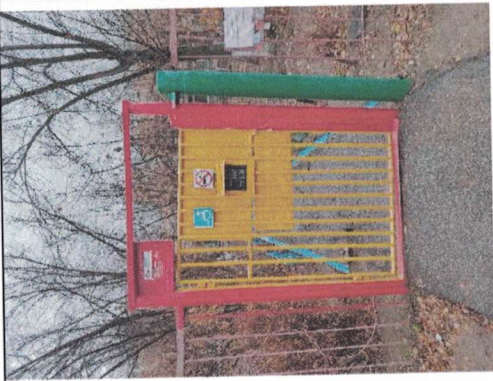
| 1.1.1 | Вход (входы) на территорию | есть | | <div>Фото 1.1</div> | Ширина входной калитки в свету – 1,20 м. | К, О-н | Замечаний по размерам нет |

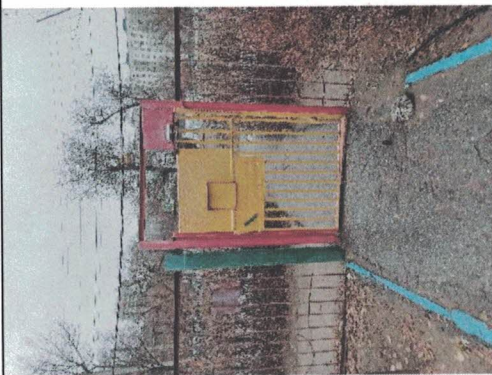
| | | | <p>Фото 1.2</p> | На калитке отсутствует удобная для МГН ручка для открывания. | О-в | Установить С-или-П образную ручку для открывания калитки. Дверные ручки должны иметь форму, позволяющую инвалиду управлять ими одной рукой и не требующую применения слишком больших усилий или значительных поворотов руки в запястье. Целесообразно ориентироваться на применение легко управляемых приборов и механизмов, а также С- и П-образных ручек. Ручку выделить контрастно по отношению к фону дверного полотна согласно требованиям (п.6.4.1, 6.4.3 СП 59.13330.2020) | Текущий ремонт |

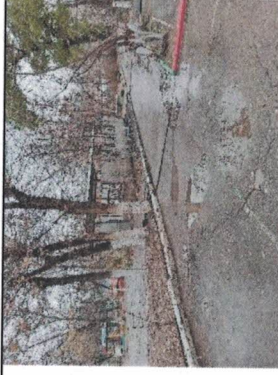
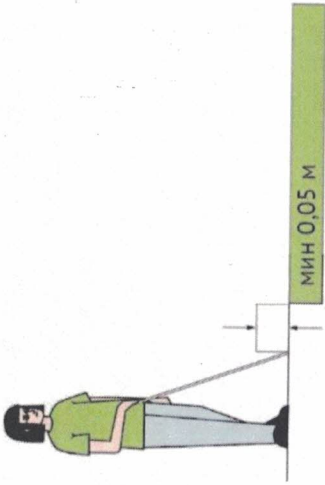
| 1.2 | Путь (пути) движения на территории | есть | <p>Фото 1.3</p> | <p>Перепад высот (бордюр) между краем пешеходного пути и участков газона/зоны рекреации более 0,05 м.</p> | С-п, С-ч | <p>Замечаний нет</p> | --- |

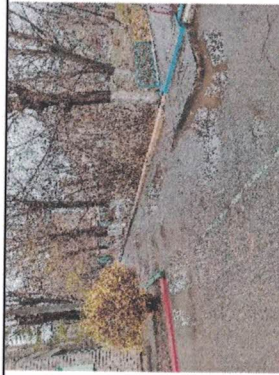
| | | | <p>Фото 1.4</p> | <p>На территории имеется бордюрный пандус по ходу движения ко входу в учреждение. Перед пандусом имеется необорудованный перепад высот 0,10 м.</p> | К, О-н | <p>Оборудовать перепад высот плавным съездом, продолжением пандуса. Продольный уклон пандуса должен быть не более 80‰ (1:12).</p> <p>(п. 5.4.5 СП 59.13330.2020)</p> | Капитальный ремонт |

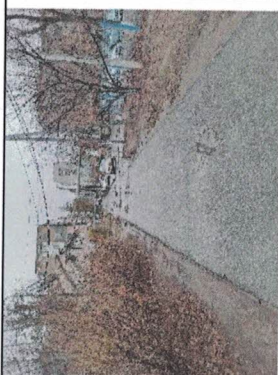
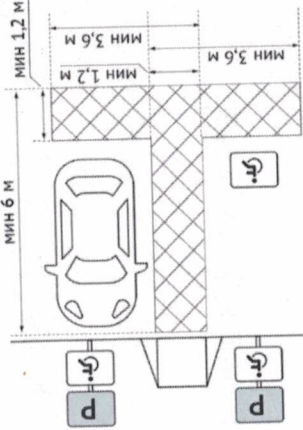
| 1.5 | Автостоянка и парковка | есть | <p>Фото 1.5</p> | <p>Отсутствует специально выделенное место парковки для автомобилей инвалидов на</p> | Все | <p><b>Рекомендуется</b> рассмотреть вопрос об организации машиноместа для автотранспорта МГН совместно с муниципалитетом.</p> <p>Установить соответствующие дорожные знаки и сделать</p> | Организационные мероприятия |

| | | | | прилегающей территории. | разметку места для стоянки (парковки) транспортных средств инвалидов на кресле-коляске следует предусматривать размерами 6,0x3,6 м, что дает возможность создать безопасную зону сбоку и сзади машины. (п. 5.2.1, п. 5.2.4 СП 59.13330.2020) | |

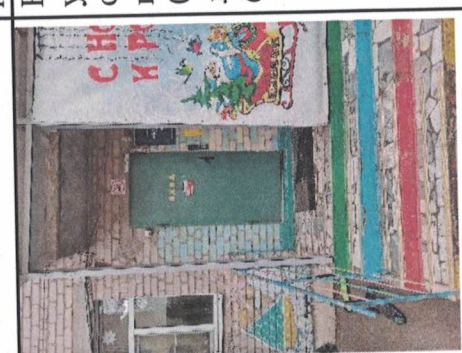
| 2.1.3 | | | | | Установить двусторонние ограждения с поручнями, ведущие к главному входу в здание, на лестничной марш.<br><br>Вдоль обеих сторон всех лестниц необходимо устанавливать ограждения с поручнями. Поручни следует располагать на высоте 0,9 м. (В учреждениях с возможным пребыванием детей предусматривается дополнительный поручень, высота от 0,5 до 0,7 ± 0,03 м) | С-п, С-ч, О-н | | | | | Капитальный ремонт |

Конструкция опорных стационарных поручней должна обеспечивать надёжный обхват рукой.

Поверхность обхвата поручня не должна перекрываться стойками, креплениями, чтобы при движении руки по поручню не удариться о них пальцами.

Завершающие части поручней начале и конце должны иметь участки протяженностью не менее  $0,3 \pm 0,03$  м, выходящие за пределы длины наклонного участка.

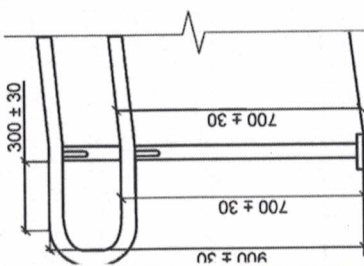
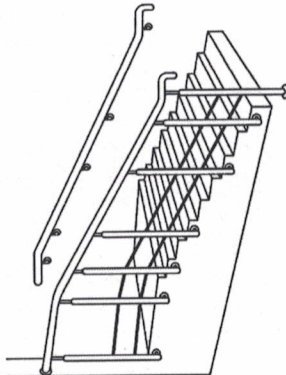
| | Контрастное выделение ступеней выщело. | С-ч, С-п | Рекомендуется обновить контрастное выделение краевых ступеней лестницы. Расстояние между контрастной полосой и краем проступи – от 0,03 до | | | | |

| 2.1.4 | | | | | | <p>конкретной ситуации в процессе пользования. Для этого поручни для взрослых людей должны иметь сечение, близкое к круглому, с описанным диаметром не более 0,05 м и вписанным диаметром не менее 0,03 м.</p> <p>(п. 5.1.13, 6.1.2, 6.2.11<br/>СП 59.13330.2020;<br/>п. 5.3.1 - 5.3.7 ГОСТ Р 51261-2022)</p> | Организационные мероприятия |

| | | | | | <p>0,04 м. Допускается применение контрастных противоскользящих полос с фотолуминисцентным покрытием. В том случае, если лестница включает в себя несколько маршей, предупреждающая тактильная полоса обустраивается только перед верхней ступенью верхнего марша и нижней ступенью нижнего марша.<br/>(п. 5.1.12 СП 59.13330.2020)</p> | Капитальный ремонт |

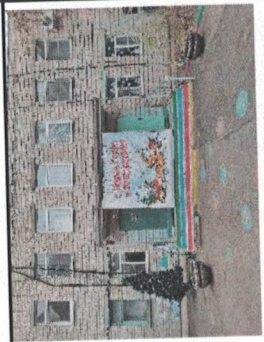
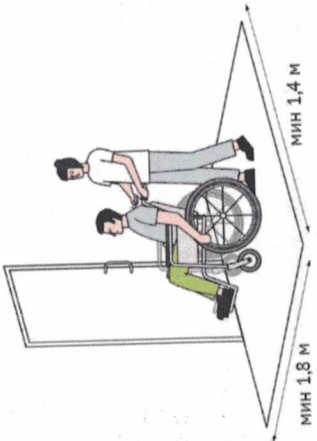
| 2.3 | Входная площадка | есть | <p>Фото 2.1</p> | <p>Размер входной площадки – 1,92 х 6,5 м.</p> | <p>Все</p> <p>Замечаний нет.<br/>(п. 6.1.4 СП 59.13330.2020)</p> | --- |

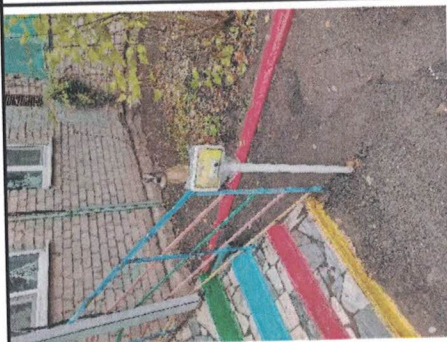
| 3.1 | | | | <p>Фото 2.4</p> | На входной группе, непосредственно перед лестничным маршем установлена кнопка вызова персонала для оказания ситуационной помощи на высоте 0,9 м. | Все | Замечаний нет. | --- |

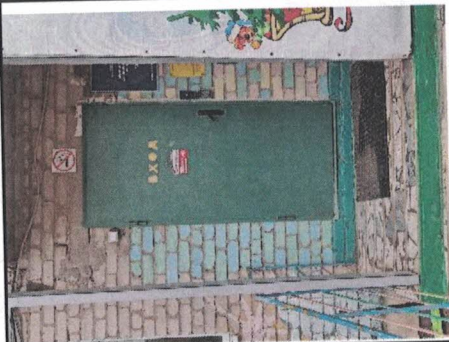
| 2.4 | Двери<br>входные | | | <p>Фото 2.3</p> | Ширина входной двери в свету – 0,90 м.<br><br>У входной двери со стороны ручки установлена контрастная информационная табличка со сведениями об учреждении, продублированная рельефным шрифтом и тактильным шрифтом Брайля. | К, О-н, С-п, С-ч | Замечаний нет. | --- |
| | | | | | Отсутствует контрастное выделение ручек для открывания дверей. | С-ч | Выделить ручку для открывания двери контрастным цветом.<br><br>Следует использовать контрастные сочетания цветов в применяемом оборудовании (дверь – стена, ручка; стена – выключатели, средства визуальной информации и т. п.). | Организационные мероприятия |

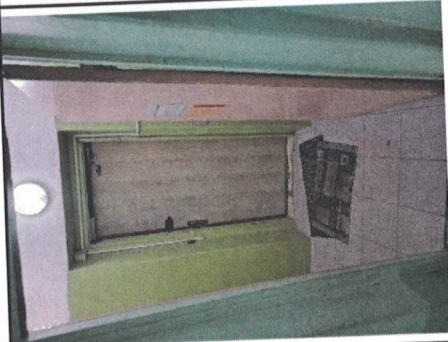
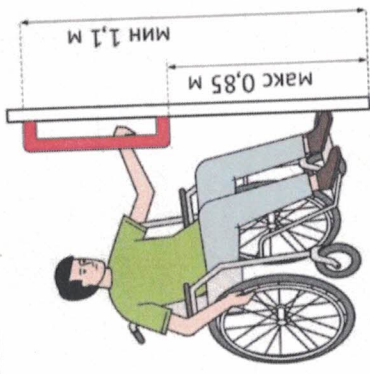
| 2.5 | Тамбур | есть | <p>Фото 2.5</p> | Размер тамбура –<br>2,3 х 3,0 м. | Все | <p>(п. 6.4.3, 6.4.1 СП 59.13330.2020)</p> | Замечаний нет. | --- |
