Паспорт доступности объекта социальной Инфраструктуры: МДОУ «Детский сад № 62 комбинированного вида».

188680, Ленинградская обл., Всеволожский р., д. Старая, ул. Верхняя, д. 10, литера А.

Заключение по результатам обследования на предмет доступности объекта социальной инфраструктуры для инвалидов и других маломобильных групп населения

Объект: МДОУ «Детский сад № 62 комбинированного вида», 188680, Ленинградская обл., Всеволожский р., д. Старая, ул. Верхняя, д. 10, литера А.
Дата обследования: 7 марта 2017г.
Заключение составил: технический эксперт категорий: «К», «О», «С», «Г», «У»
№ уд. 7827 00038675 от 21.04.2016 г. – Илиади Д.Д.
Использовавшиеся технические средства: фотоаппарат Canon PS3, измерительная рулетка – 5м, измерительный уголок – 0,30м, уровень, лазерный дальномер CONDTROL X1-Lite.

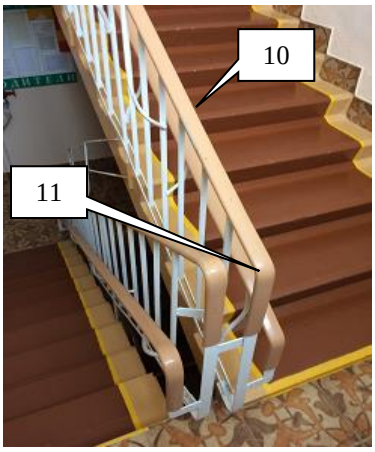
**Лестницы внутри помещения.** 9. Ступени лестничных маршей, ведущие на разные уровни учреждения **не соответствуют требованиям СП59.13330.2012**, а именно ширина марша лестницы менее 1,35м. **Согласно п.5.2.9 – 5.2.16** ширина лестничных маршей открытых лестниц должна быть не менее 1,35 м. Для открытых лестниц на перепадах рельефа ширину проступей следует принимать 0,30 м, высоту подступенка – от 0,12 до 0,15 м. Все ступени лестниц в пределах одного марша должны быть одинаковыми по форме в плане, по размерам ширины проступи и высоты подъема ступеней. Поперечный уклон ступеней должен быть не более 2%. Поверхность ступеней должна иметь антискользящее покрытие и быть шероховатой. На многих лестницах отсутствуют поручни. 10. Высота существующего поручня 0,97 м. Рекомендуемая высота поручня 0,9 м (допускается от 0,85 до 0,92 м), **согласно п.**

5.2.15.

11. Отсутствует безопасное завершение поручней. **Не соответствует п. 5.2.14.** Завершающие горизонтальные части поручня должны быть длиннее марша лестницы или наклонной части пандуса на 0,3 м (допускается от 0,27–0,33 м) и иметь не травмирующее завершение.

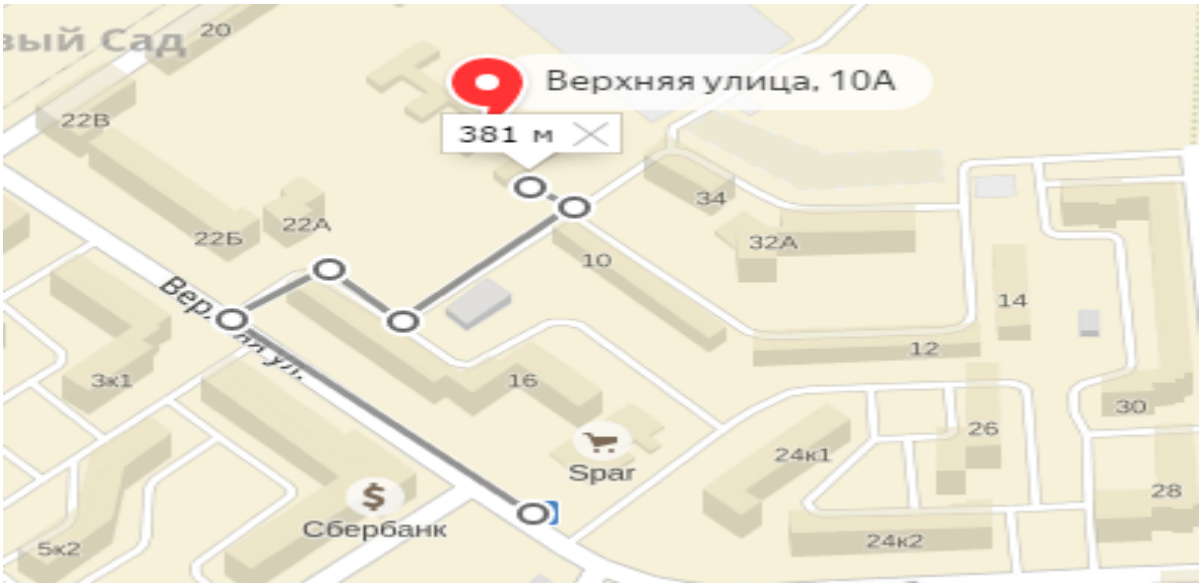
14. Согласно информации, предоставленной «Яндекс». Остановочные пункты, располагаемые на дорогах. Проходящих через населенные пункты, размещены на расстоянии «стесненных условий» (до 250 м.) — ближайшие остановка «Верхняя ул.» находиться в пределах 350 — 500 м. **Согласно п. 7.2.2 ОДМ 218.2.007 — 2011.** Остановочные пункты на территории поселений рекомендуется размещать на следующем расстоянии от объектов тяготения людей для условий:

- Комфортных — не более 250 м;
    - Нормальных — не более 400 м;
    - Стесненных — не более 800 м.
15. На маршруте присутствует частично доступные условия для беспрепятственного, безопасного и удобного передвижения инвалидов и других маломобильных групп населения по участку от остановки общественного транспорта, к доступному входу в учреждение. **Что не соответствует п. 4.1.3**. Также отсутствует информационная поддержка на всех путях движения, доступных для МГН на все время суток.
