Паспорт
доступности объекта
для лиц с ограничениями жизнедеятельности

Бюджетное профессиональное образовательное учреждение Омской области «Сибирский профессиональный колледж» (БПОУ ОО «СПК»), общежитие №2

ПАСПОРТ ДОСТУПНОСТИ
объекта социальной инфраструктуры (ОСИ)

Акт
обследования объекта
на предмет беспрепятственного доступа и использования инвалидами и другими маломобильными группами населения №3

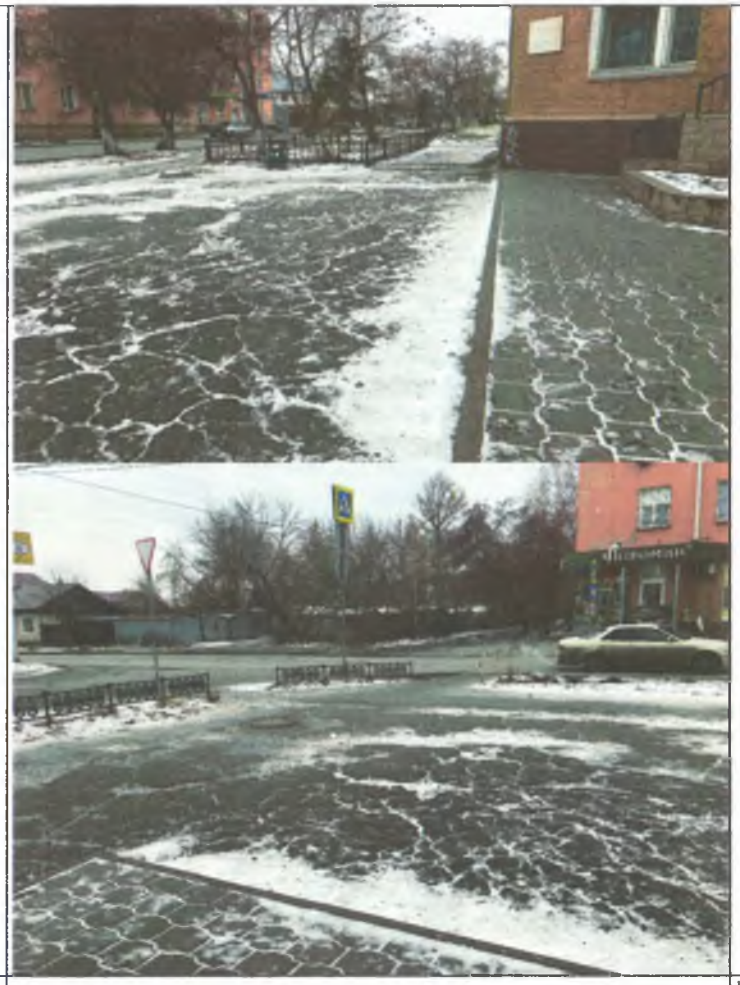
-указатели направления движения		**наличие**	отсутствует	К, О, Г		П.5.1.3. СП 59.13330.2020
	- высота бордюра	см	**5**	-	С		П.5.1.9. СП 59.13330.2020
	Рельефная (тактильная) полоса перед опасным участком (лестничным маршем, пешеходным переходом, поворотом, входом в здание): расстояние до объекта информации, опасного участка; ширина тактильной полосы	см	**80-90** **50-60**	-	С		П.5.1.10. СП 59.13330.2020

№ п/п	Наименование функционально-планировочного элемента	Наличие элемента			Выявленные нарушения и замечания		Работы по адаптации объектов	
		есть/ нет	N на плане	N фото	Содержание	Значимо для инвалида (категория)	Содержание	Виды работ
1.1	Вход (входы) на территорию	есть			Соответствует	К,О,С	Разместить табличку у входной двери с телефоном специалиста, который при необходимости окажет помощь (крупный, контрастный шрифт)	Организационные мероприятия
1.2	Путь (пути) движения на территории	есть			Соответствует	К,О,С	Отработать регламент сопровождения инвалидов персоналом (в том числе с нарушениями опорно-двигательного аппарата)	Организационные мероприятия
1.3	Лестница (наружная)	нет			-	-	-	-
1.4	Пандус (наружный)	нет			-	-	-	-
1.5	Автостоянка и парковка	нет			Стоянка для транспорта отсутствует..	К,О	-	Организационные мероприятия

Наименование структурно-функциональной зоны	Состояние доступности*	Приложение		Рекомендации по адаптации (виды работы)**
		N на плане	N фото	
Территория, прилегающая к объекту	ДЧ-И (К,О,Г,У), ВНД (С)			Текущий ремонт, организационные мероприятия: разместить табличку у входной двери с телефоном специалиста, который при необходимости окажет помощь (крупный, контрастный шрифт); отработать регламент сопровождения инвалидов персоналом (в том числе с нарушениями опорно-двигательного аппарата).

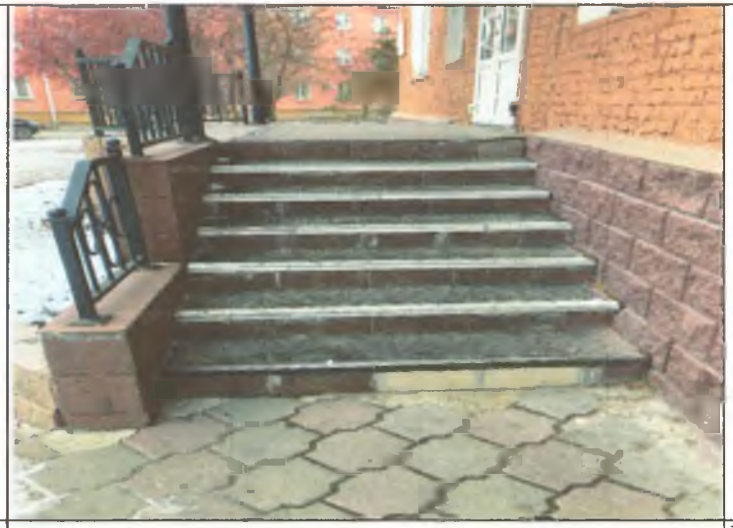
Высота ступени	см	**от 12 до 15**	17	О,С		П. 5.1.12 СП 59.13330.2020
	Ширина проступи	см	**от 35 до 40**	30	О,С		П. 5.1.12 СП 59.13330.2020
	Нескользкое покрытие		**наличие**	имеется	О, С, Г		П. 5.1.12 СП 59.13330.2020
	Рельефная (тактильная) полоса перед лестничным маршем (на расстоянии)	см	**за 80-90 до лестниц**	отсутствует	С		П. 5.1.12 СП 59.13330.2020
	Ширина рельефной тактильной полосы	см	**30-50**	-	С		П. 5.1.12 СП 59.13330.2020
	Контрастная окраска первой и последней ступеней		**наличие**	отсутствует	С		П. 5.1.12 СП 59.13330.2020
	Единообразные геометрия и размеры ширины проступи, высоты подъема		**наличие**	имеется	О,С		П. 5.1.12 СП 59.13330.2020
	Поручни с двух сторон		**наличие**	имеется	О, С		П. 6.1.2 СП 59.13330.2020

2.1	Лестницы/ступени (наружная)	есть			Соответствует по габаритам. Отсутствует тактильное предупреждающее покрытие в начале и конце лестничного марша, отсутствует контрастная маркировка краевых ступеней лестницы.	О, С	Установить тактильное предупреждающее покрытие в начале и конце лестничного марша, установить контрастную маркировку краевых ступеней лестницы. До проведения работы оказывать помощь со стороны персонала.	Текущий ремонт, организационные мероприятия

Наименование структурно-функциональной зоны	Состояние доступности *	Приложение		Рекомендации по адаптации (вид работы)**
		N на плане	N фото	
Входная группа	ДП–И (О,Г,У), ВНД (К,С).			Текущий ремонт, организационные мероприятия: рассмотреть возможность разработки рабочего проекта пандуса к входной площадке; установить тактильное предупреждающее покрытие в начале и конце лестничного марша, установить контрастную маркировку краевых ступеней лестницы; установить яркую контрастную маркировку на прозрачных полотнах дверей (в виде круга, квадрата); до проведения работ оказывать помощь со стороны персонала.

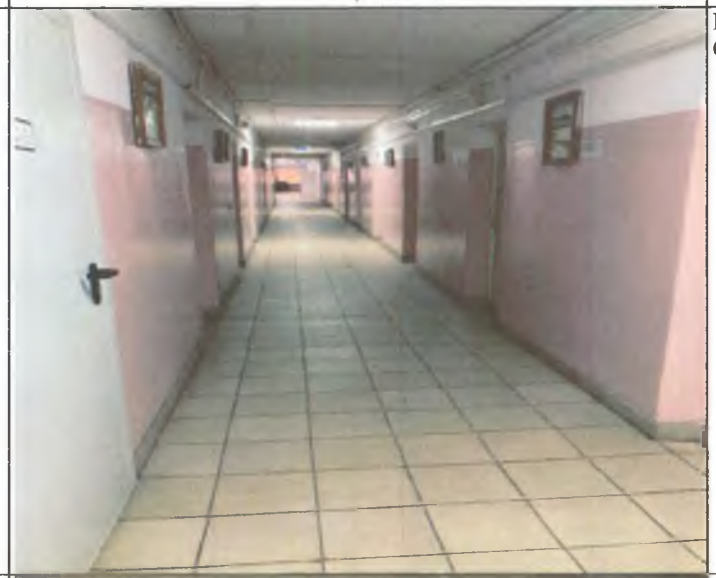
П.6.2.1. СП 59.13330.2020
	- ширина дверного проема в свету	см	**не менее 90**	110	К		П.6.2.4. СП 59.13330.2020

- высота порога	см	**не более 1,4**	4	К,О,С		П.6.2.4. СП 59.13330.2020
	Ширина пути движения кресла-коляски: в одном направлении при встречном движении	см	**не менее 150** **не менее 180**	265	К,О,С		П.6.2.1. СП 59.13330.2020
	Ширина пути движения кресла-коляски: в одном направлении при встречном движении	см	**не менее 150** **не менее 180**	550	К,О,С		П.6.2.1. СП 59.13330.2020

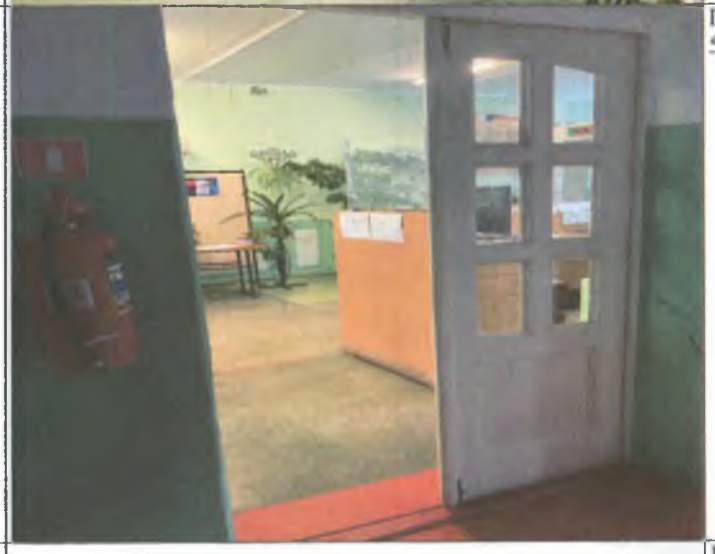
П.6.2.4. СП 59.13330.2020
	- высота порога	см	**не более 1,4**	-	К,О,С		П.6.2.4. СП 59.13330.2020

Ширина пути движения кресла-коляски: в одном направлении при встречном движении	см	**не менее 150** **не менее 180**	165	К,О,С		П.6.2.1. СП 59.13330.2020
	Ширина пути движения кресла-коляски: в одном направлении при встречном движении	см	**не менее 150** **не менее 180**	552	К,О,С		П.6.2.1. СП 59.13330.2020

- ширина дверного проема в свету	см	**не менее 90**	72	К		П.6.2.4. СП 59.13330.2020
	- высота порога	см	**не более 1,4**	-	К,О,С		П.6.2.4. СП 59.13330.2020
	Пути эвакуации						
	Эвакуационный выход						
	Двери1: распашные (Р), автоматические раздвижные (А)			распашные			
	- ширина дверного проема в свету	см	**не менее 90**	111	К		П.6.1.5. СП 59.13330.2020
	- высота порога	см	**не более 1,4**	6	К,О,С		П.6.1.5. СП 59.13330.2020

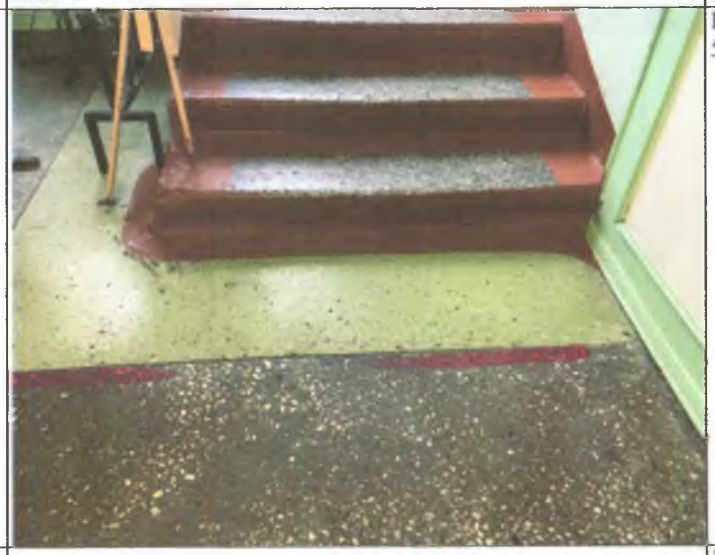
П.6.2.8. СП 59.113330.2020
	Ступени лестниц должны отличаться по цвету от горизонтальных площадок перед ними		**наличие**	отсутствие	С		П.6.2.8. СП 59.13330.2020
	Единообразные геометрия и размеры ширины проступи, высоты подъема		**наличие**	имеется	С		П.6.2.8. СП 59.13330.2020
	Поручни		**наличие**	имеется	О,С		П.6.2.11. СП

59.13330.2020
	- высота поручней	см	**90 (допустимо 85-92)**	98	О,С		П.6.2.11. СП 59.13330.2020

3.1	Коридор (вестибюль, зона ожидания, холл, балкон)	есть			Соответствуют.	К, О, С	Помощь со стороны персонала.	Организационные мероприятия
3.7	Лестницы (внутри здания)	есть			Не соответствуют нормативам, ступени не имеют контрастной окраски краев, отсутствует тактильная предупреждающая полоса в начале и конце лестничного марша. Не дублированы пандусом, подъемными устройствами.	К,О,С	Лестницы в начале и в конце марша оснастить тактильным покрытием, нанести на края первой и последней ступеней контрастную окраску (либо монтаж противоскользящих контрастных накладок).	Текущий ремонт, организационные мероприятия

Наименование структурно-функциональной зоны	Состояние доступности *	Приложение		Рекомендации по адаптации (виды работы)**
		N на плане	N фото	
Пути движения на объекте	ВНД (С), ДУ (Г,У), ДЧ-И(К,О)			Текущий ремонт, организационные мероприятия: лестницы в начале и в конце марша оснастить тактильным покрытием, нанести на края первой и последней ступеней контрастную окраску (либо монтаж противоскользящих контрастных накладок), нанести контрастную маркировку дверей в соответствии с нормативами.
