ПАСПОРТ ДОСТУПНОСТИ

объекта социальной инфраструктуры (ОСИ)

1.1. Наименование (вид) объекта: учебное здание государственного автономного профессионального образовательного учреждения Республики Карелия «Колледж технологии и предпринимательства»

1.2. Адрес объекта: г. Петрозаводск, ул. Гоголя, 40

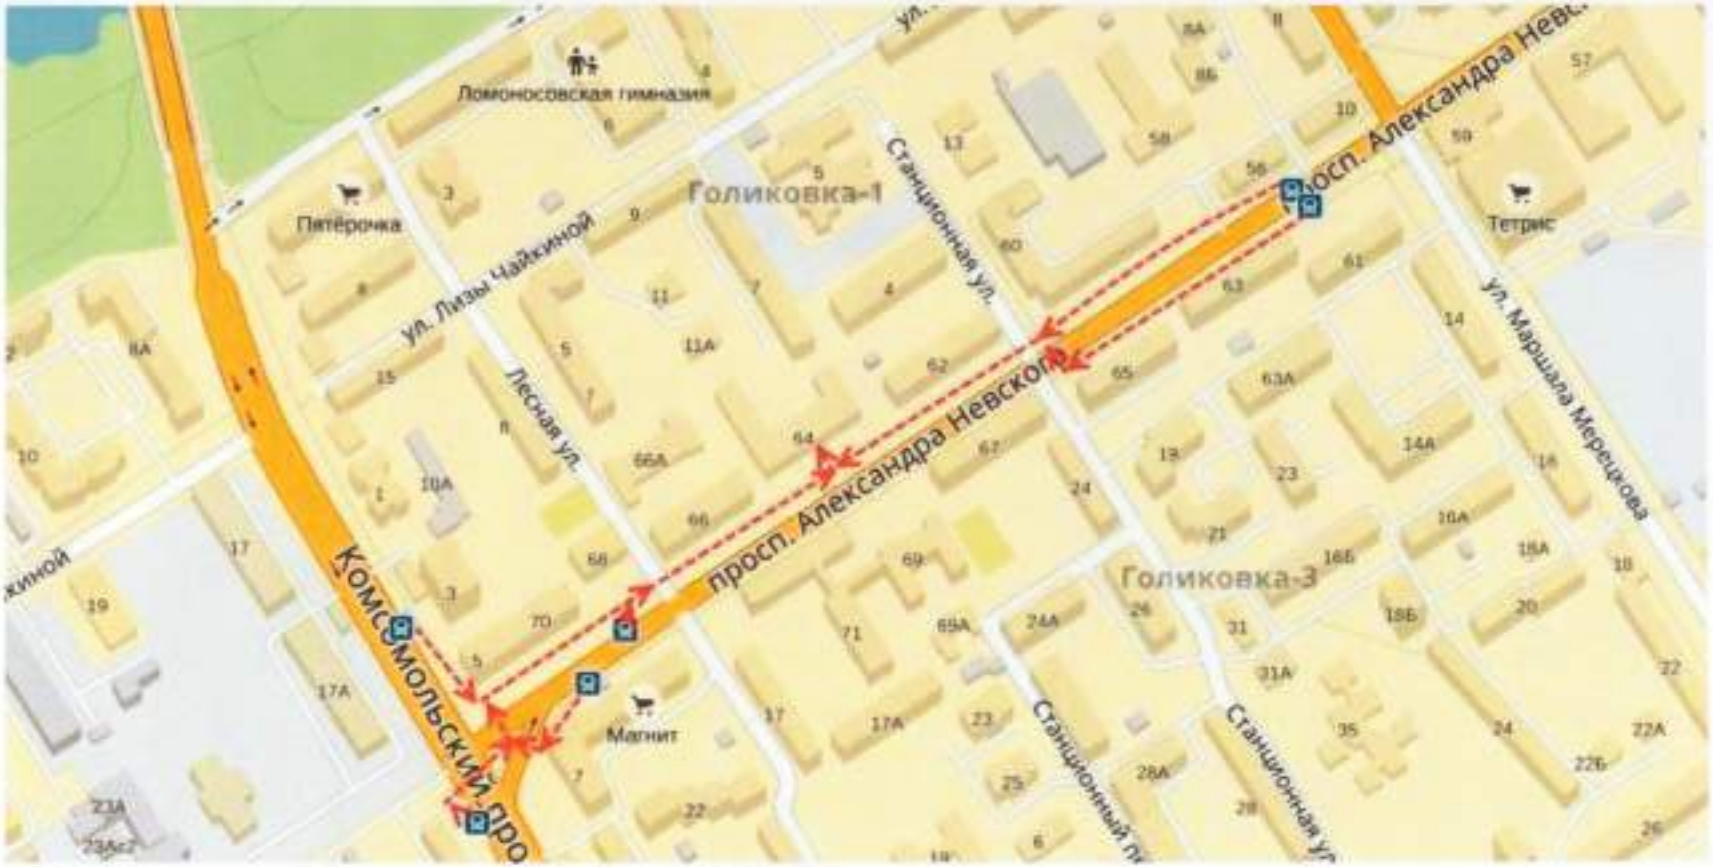
3.2 Путь к объекту от ближайшей остановки пассажирского транспорта:

3.2.1 расстояние до объекта от остановки транспорта 60-100 м
3.2.2 время движения (пешком) 3 мин
3.2.3 наличие выделенного от проезжей части пешеходного пути (да, нет),
3.2.4 Перекрестки: нерегулируемые; регулируемые, со звуковой сигнализацией, таймером; нет
3.2.5 Информация на пути следования к объекту: акустическая, тактильная, визуальная; нет
3.2.6 Перепады высоты на пути: есть,
Их обустройство для инвалидов на коляске:- нет

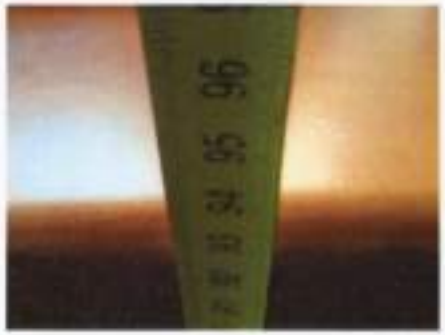
14.		Отсутствуют аудиовизуальные информационные системы, световые и светозвуковые, оповещатели. Предупреждающие напольные тактильные указатели. Отсутствует система усиления слышимости. Отсутствует информационная табличка помещения \зоны Высота стойки гардероба более 0.85 м Дверь не обозначена контрастно и сливается со стеной. Отсутствуют специальные знаки о функционале помещения, а рельефные установлены на высоте более 1,35. Отсутствует устройство, обеспечивающее задержку автоматического закрывания дверей, продолжительностью не менее 5 секунд	СП-59.1330.2012 П-5.2.3 ;П-5.5.1-5.5.10 П 7.1.9 СП-59.1330.2012 П.5.4.1 П.5.1.5 П 5.2.4 П 5.1.6 П- 5.5.8

К,О,С,Г	Обеспечить высоту стойки не более 0,85 м от уровня пола. Установить система усиления слышимости аудиовизуальные системы, в том числе информационные знаки, выполненные на контрастном фоне рельефно и с дублированием текстом Брайля. Установить Визуальные средства информации о предоставлении услуги-пиктограммы и указатели Установить информационные знаки, выполненные на контрастном фоне рельефно и с дублированием текстом Брайля. Установить Визуальные средства информации о предоставлении услуги-пиктограммы и указатели Установить доводчик (с усилием 19,5 Нм) Окрасить дверные наличники или края дверного полотна в отличные от дверного полотна контрастные цвета

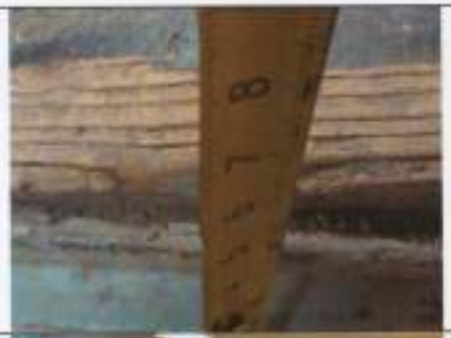
62.		Перепад высот на входе более 0.014 м	СП-59.1330.2012 П.5.1.4

К	Устранить перепад высот
63.	Рекомендованная аудитория для адаптации для обучения инвалидов по зрению, слуху, передвигающихся на кресле коляске и с нарушениями ОДА	Отсутствуют Ученические места для учащихся-инвалидов Не предусмотрены места для учащихся с недостатками зрения и дефектами слуха, и для учащихся, передвигающихся в кресле-коляске - не выделены 1-2 первых стола в ряду у дверного проема для учащихся инвалидов с нарушением слуха во всех помещениях. Отсутствует световой сигнализатор школьного звонка, а также световой сигнализации об эвакуации в случае	СП-59.1330.2012 П-7.2.7 П-7.2.3 П 7.2.5 П 7.1.12		К,О,С,Г	Ученические места для учащихся-инвалидов должны размещаться идентично в однотипных учебных помещениях одного учебного учреждения. В учебном помещении первые столы в ряду у окна и в среднем ряду следует предусмотреть для учащихся с недостатками зрения и дефектами слуха, а для учащихся, передвигающихся в кресле-коляске - выделить 1-2 первых стола в ряду у дверного проема Во всех помещениях следует предусмотреть установку светового сигнализатора школьного звонка, а также световой сигнализации об эвакуации в случае чрезвычайных ситуаций. Установить систему усиления слышимости. Рабочее место для инвалидов по зрению оборудовать дополнительным освещением по периметру

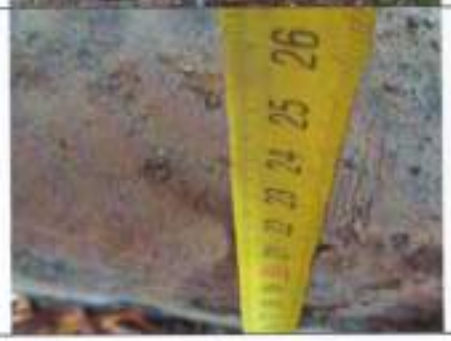
86.		Ширина проема менее 0.9 м	СП-59.1330.2012 П-5,2,4		К	Расширить дверной проем
87.		Дверь не обозначена контрастно и сливается со стеной. Не установлены яркая контрастная маркировка прозрачного полотна двери	СП-59.1330.2012 П.5.4.1 П.5.1.5		С	Окрасить дверные наличники или края дверного полотна в отличные от окружающего контрастные цвета. Установить яркую маркировку прозрачной части дверного полотна
88.	Эвакуационный выход	Ширина проема менее 1.2 м	СП-59.1330.2012 П-5,2,25			Расширить дверной проем . Поменять дверь
89.	Эвакуационный выход	Недопустимо применение одиночных ступеней, которые должны заменяться пандусами Отсутствует входная площадка перед дверью Размеры площадки перед входом не менее 2,2х2,2 м.	СП-59.1330.2012 П.5.1.4 СП-59.1330.2012 П-5.1,3 4.1.12

К,О	Устранить перепад высот Установить пандус и сделать площадку перед выходом размер площадки не менее 2.2*2.2

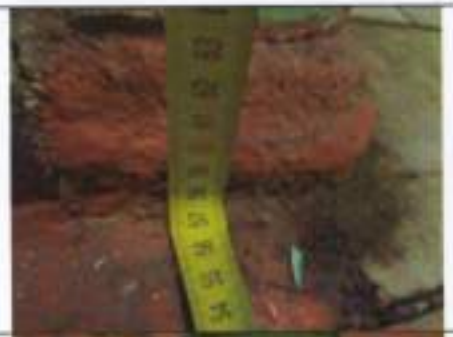
100.	Вход в душевую кабину	Ширина проема менее 0.9 м	СП-59.1330.2012 П-5,2,4

К	Расширить дверной проем
101.	Вход в душевую кабину	Перепад высот на входе более 0.014 м	СП-59.1330.2012 П.5.1.4
