ПАСПОРТ ДОСТУПНОСТИ

**Муниципальное бюджетное образовательное
учреждение дополнительного образования «Детская
школа искусств №9» г. Калуги**

**АКТ ОБСЛЕДОВАНИЯ
объекта социальной инфраструктуры
К ПАСПОРТУ ДОСТУПНОСТИ ОСИ
№ 1**

Приложение 1
к Акту обследования ОСИ к
паспорту доступности ОСИ № 1

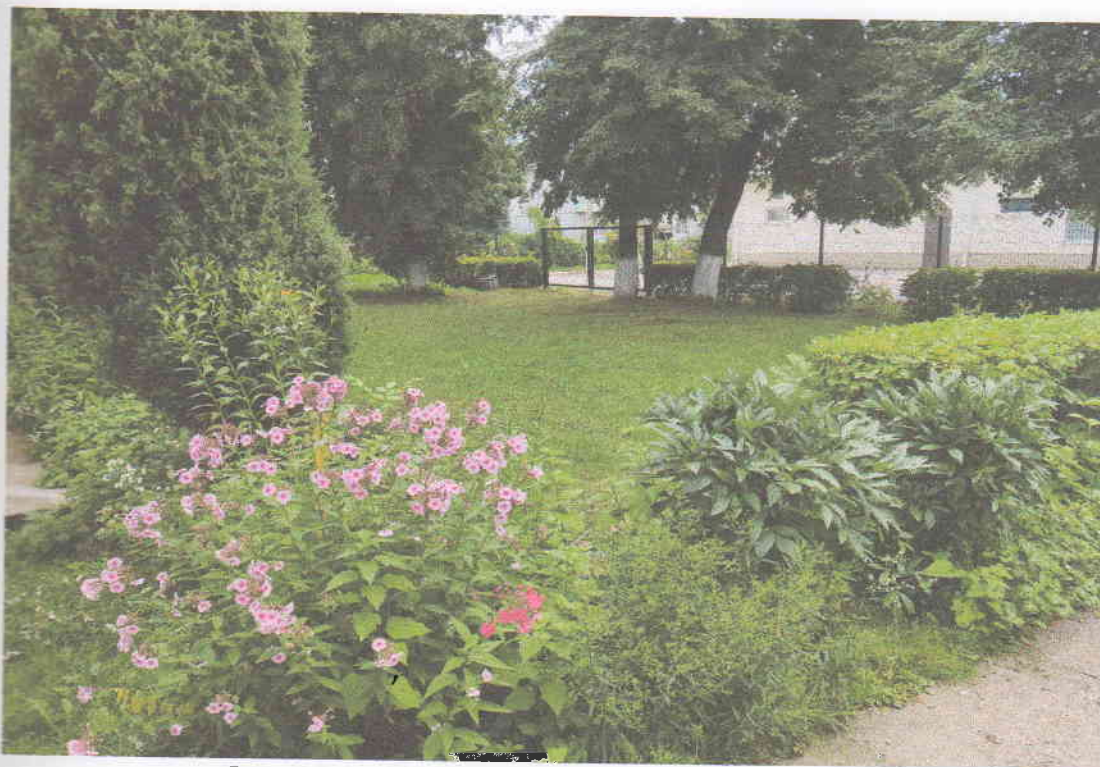
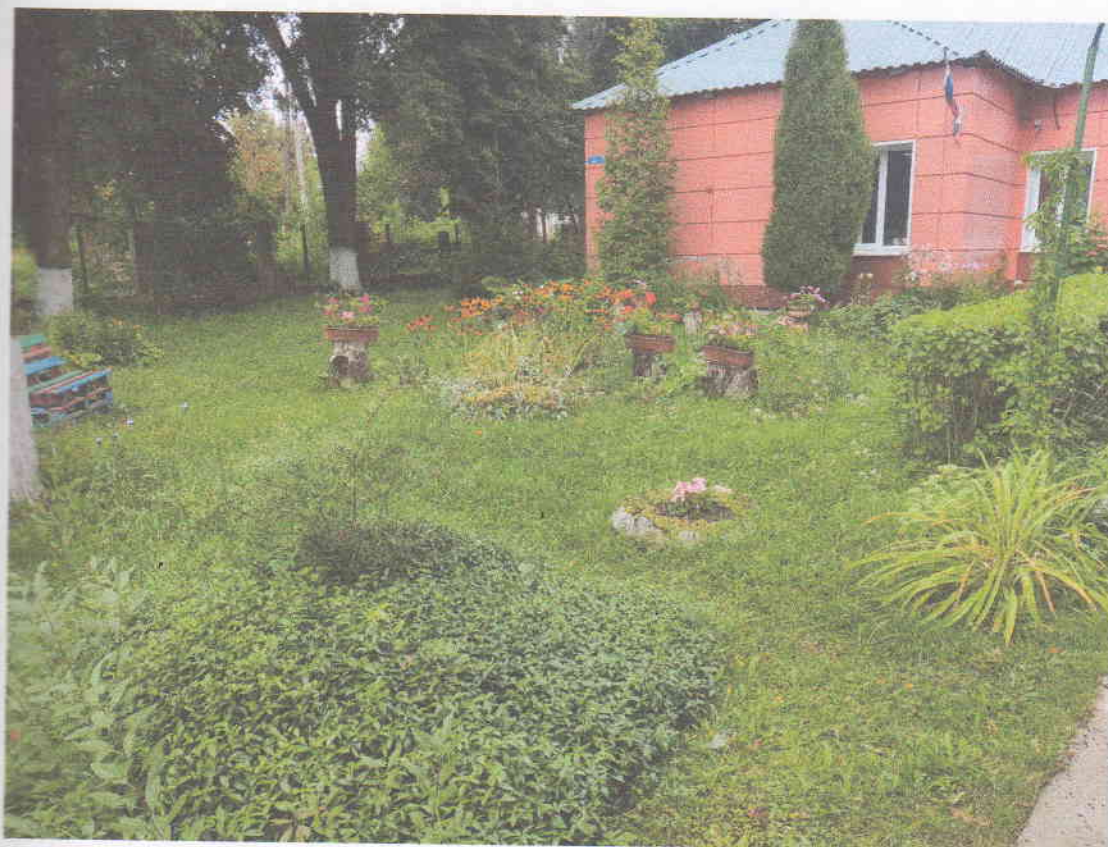
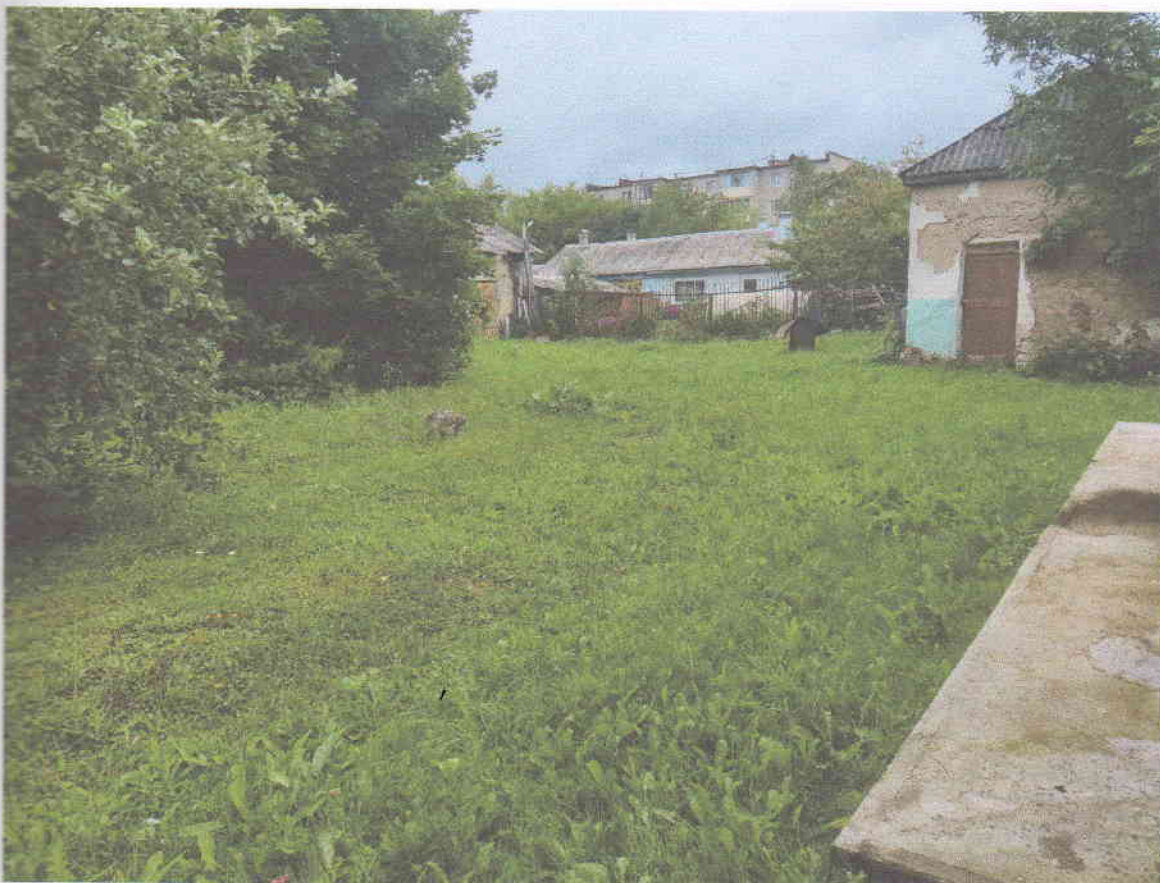
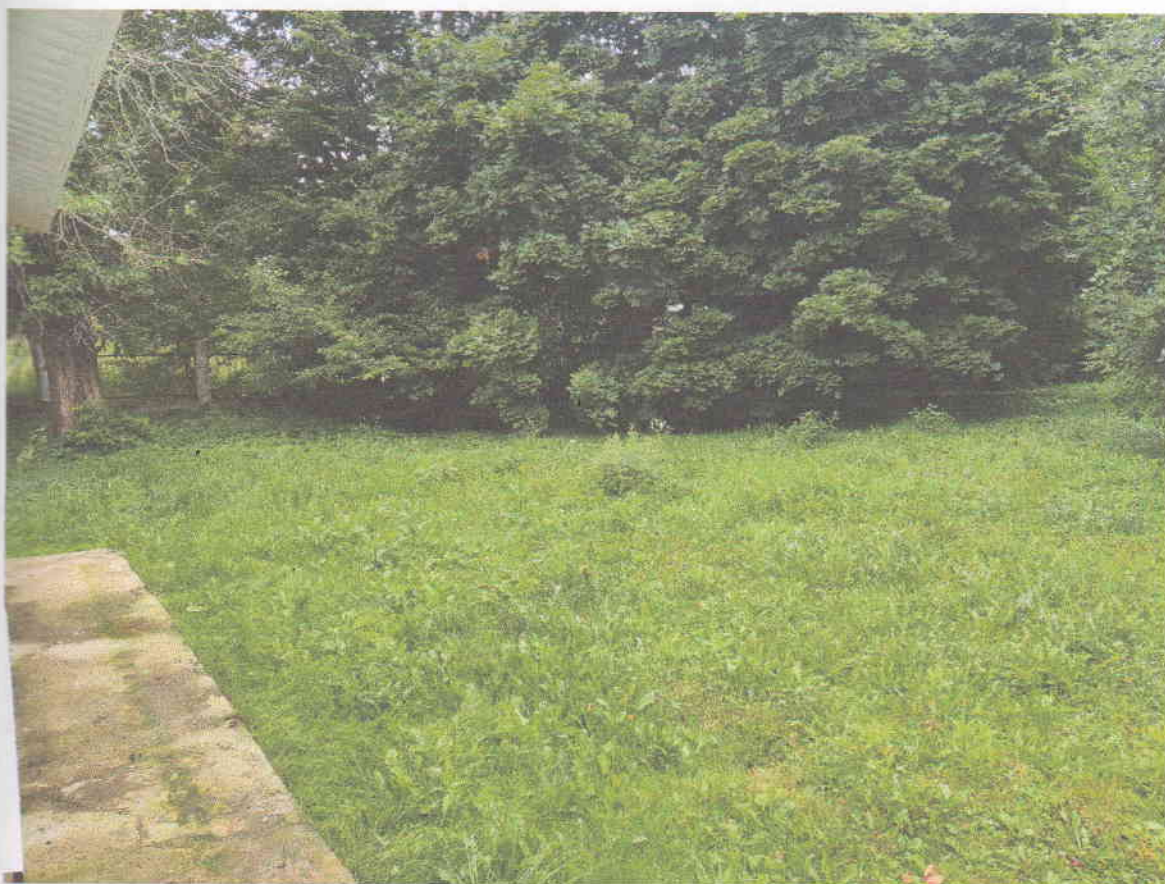
Фото № 1 – Территория, прилегающая к зданию

Фото № 2 - Территория, прилегающая к зданию

Фото № 3 - Территория, прилегающая к зданию

Фото № 4- Территория, прилегающая к зданию

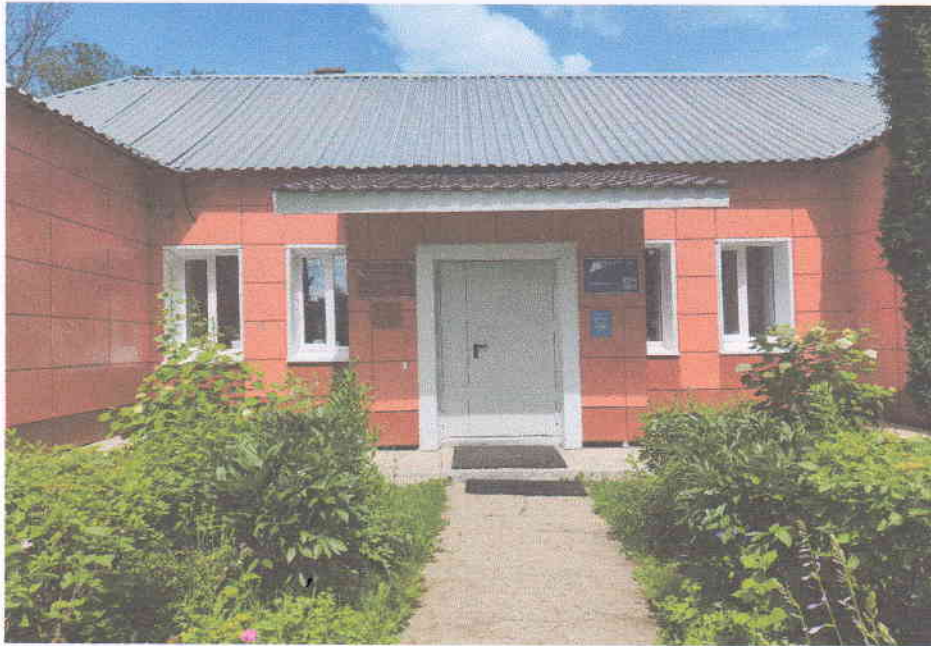
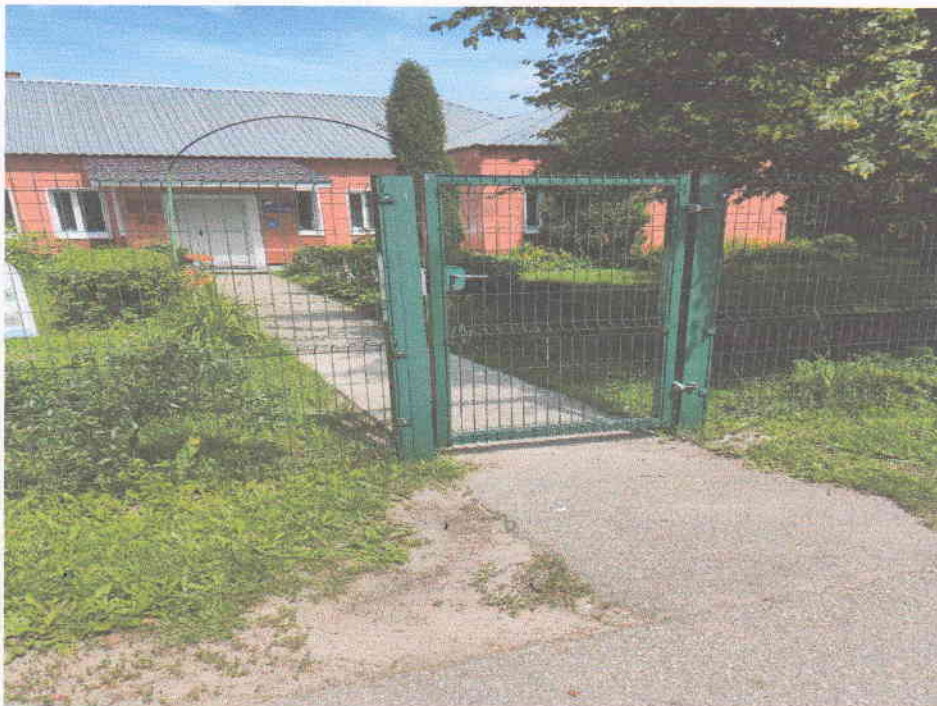
1.1	Вход (входы) на территорию	есть	15	8,6	Отсутствие оборудования доступными элементами информации об объекте	С, Г, У	Оборудование доступными элементами информации об объекте	ТР

Фото № 5- Вход на территорию

Фото № 6- Вход на территорию

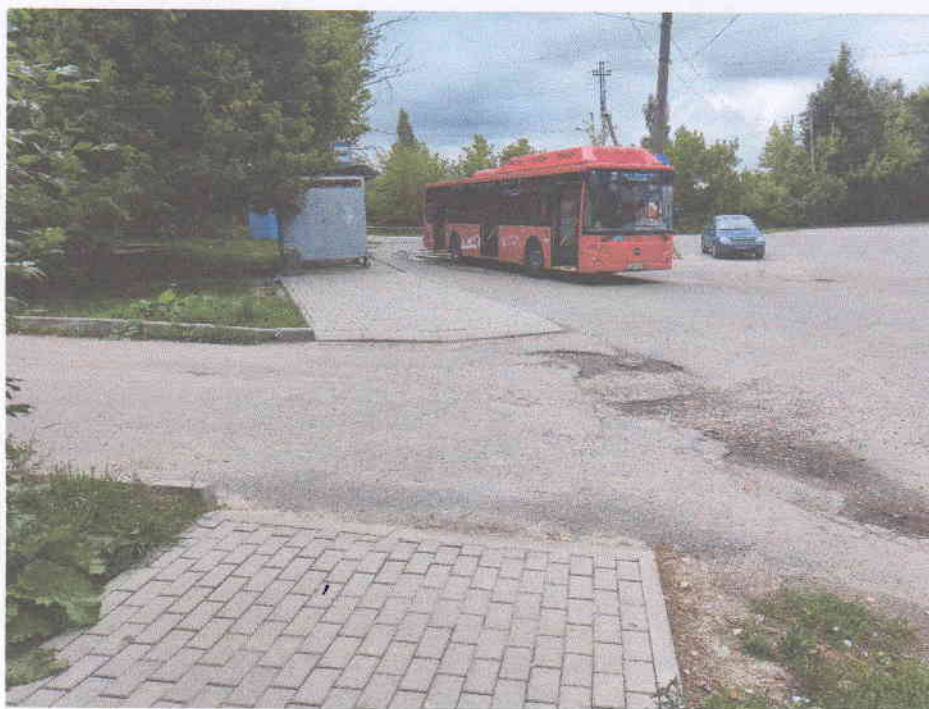
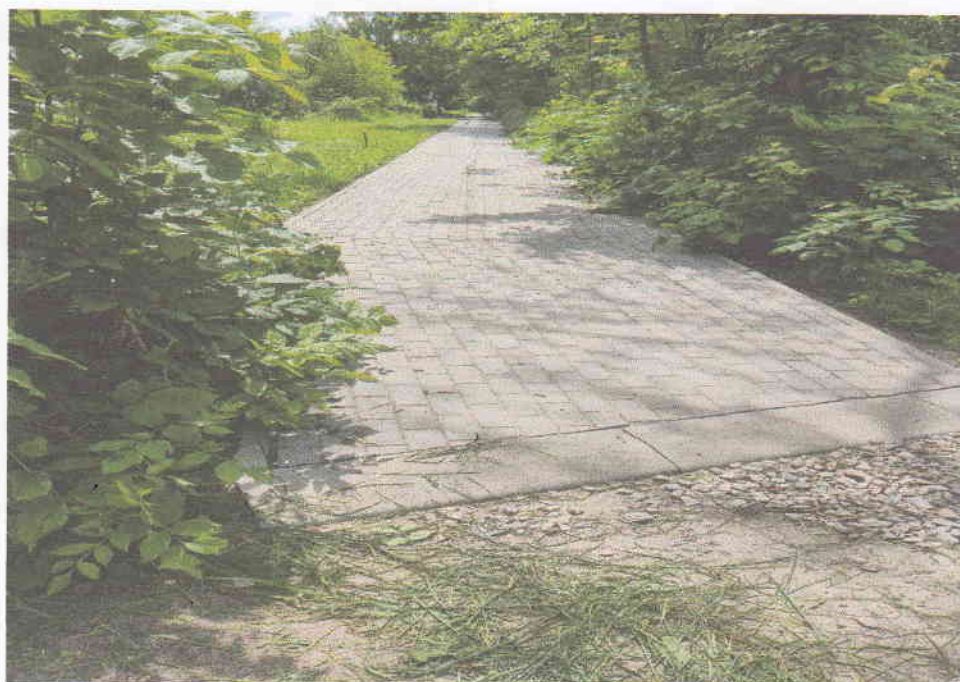
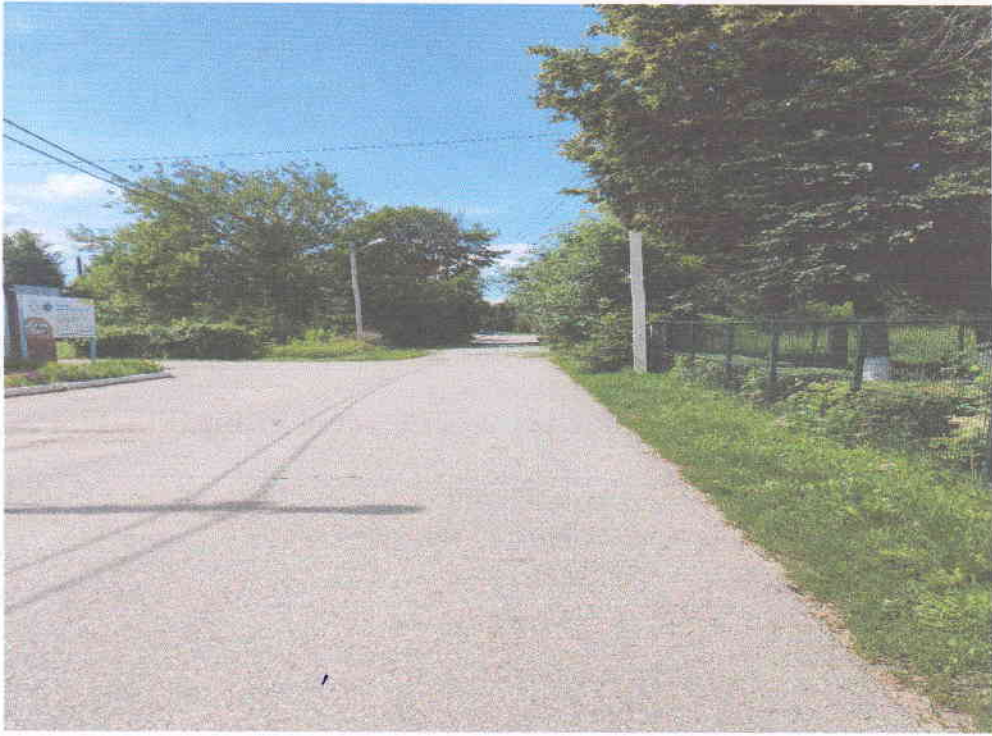
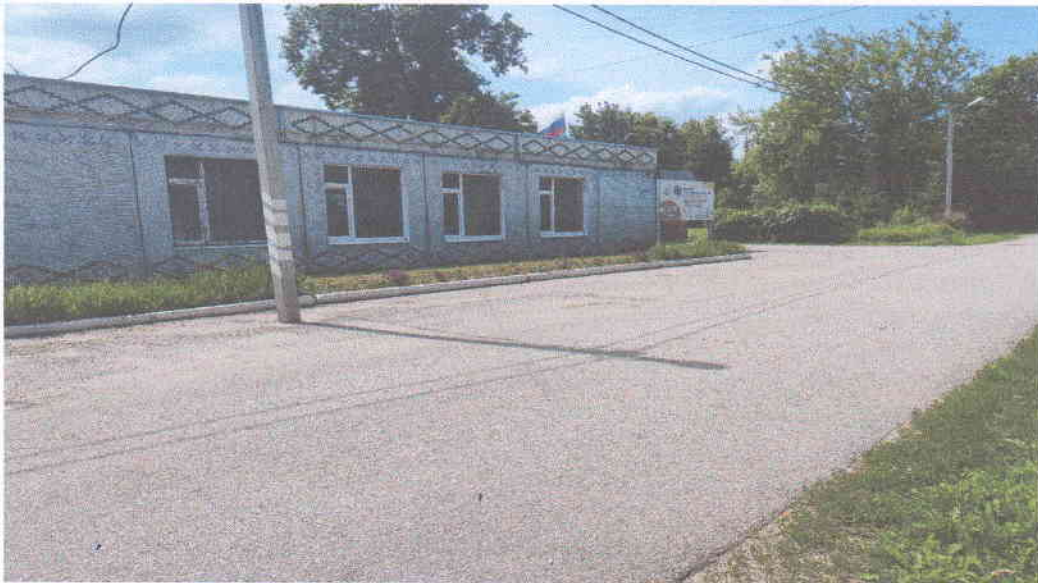
1.2	Путь (пути) движения на территории	есть	-	7,8,9,10	Отсутствие беспрепятственного и удобного передвижения МГН по участку (территории учреждения к зданию). Отсутствие информационной поддержки на всех путях движения МГН Нарушение асфальтового покрытия	К, О, С, Г, У	Установка бордюрных пандусов Оборудование средствами информационной поддержки.	ТР

Фото №7- Путь движения на территорию

Фото № 8- Путь движения на территорию

Фото № 9 - Путь движения на территорию

Фото № 10 - Путь движения на территорию

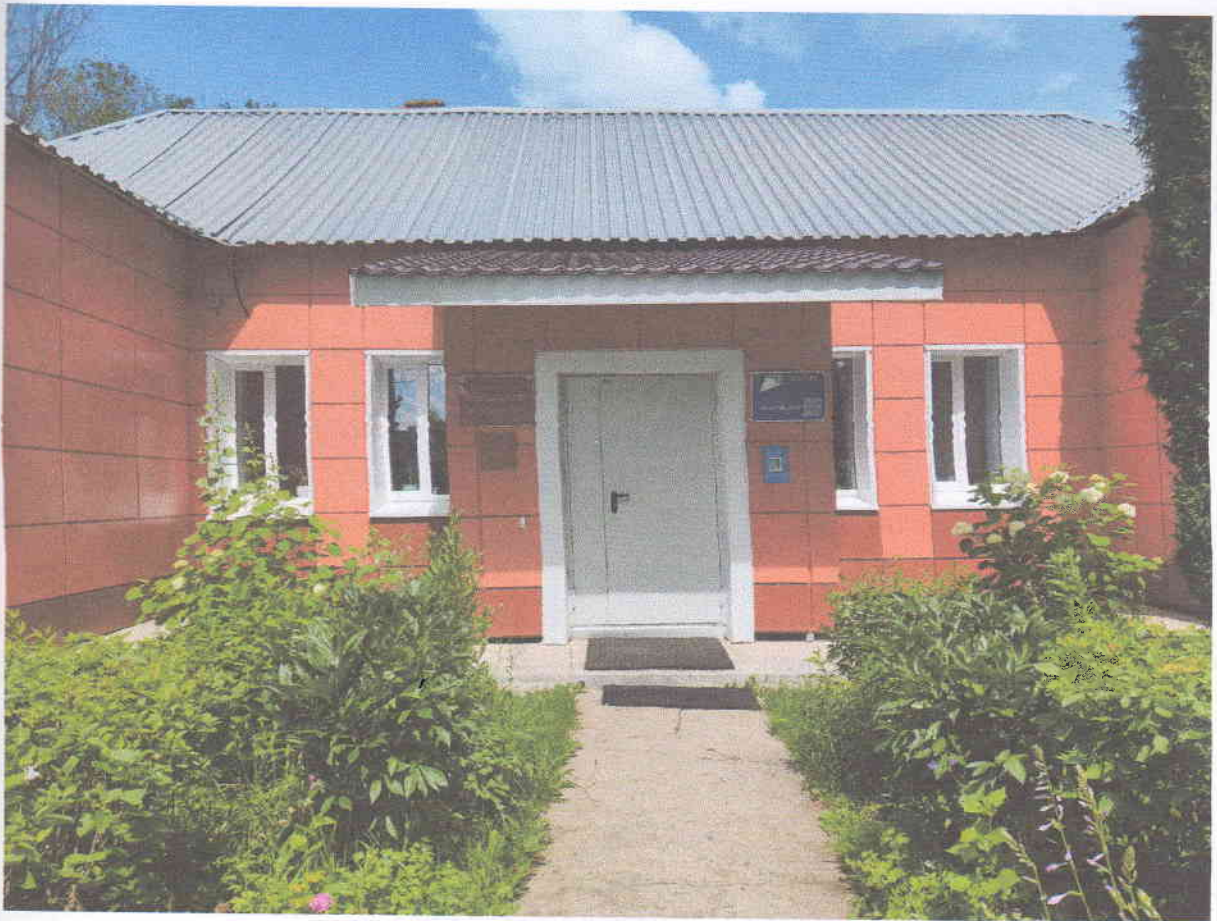
2.3	Входная площадка (перед дверью)	есть	-	1	Высокий порог, нет пандуса, глубина входной площадки не соответствует нормам	К, О, С, Г, У	Установить поручни и бордюрный пандус. Установить информирующую тактильную табличку с использованием рельефных знаков и символов. При установке пандуса рассмотреть возможность увеличения глубины входной площадки до нормативных значений (2,2 м) (п.6.1.4 СП 59.13330.2020)	КР, ТР

2.4	Дверь (входная)	есть	-	1	Высокий порог.	К, О, С, Г, У	Выделить контрастно дверные ручки, устранить перепад высот. Высота порога не должна превышать 0,014 м (п.6.2.4 СП 59.13330.2020)	ТР

Фото № 1 – Входная площадка

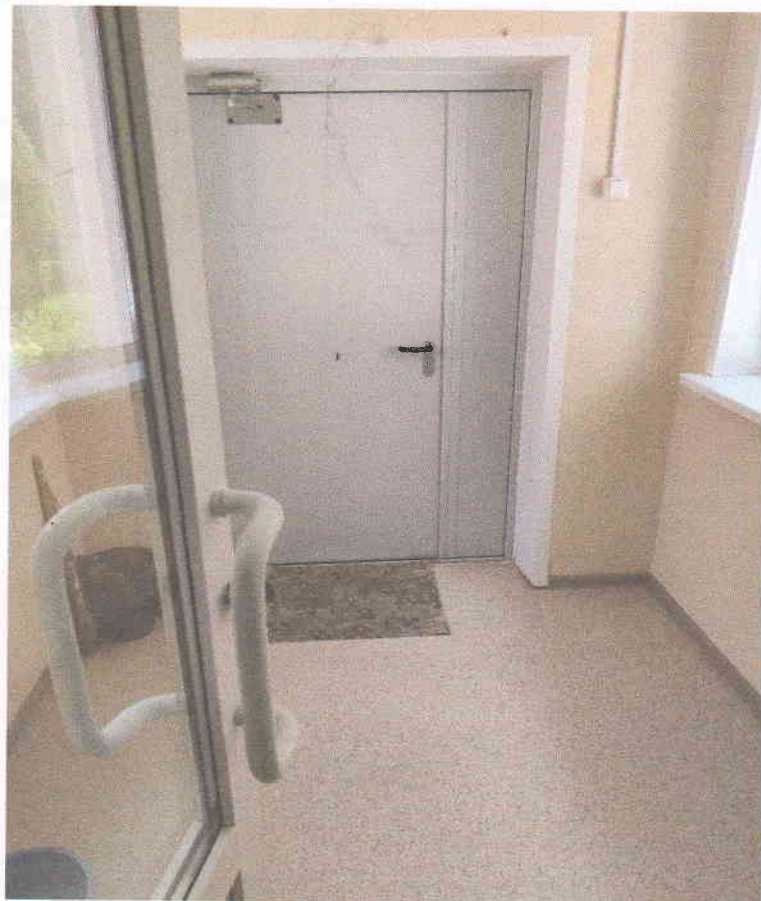
2.5	Тамбур	есть	-	2	Для категории (К) недостаточно места для маневра	К	Реконструкция тамбура	КР
	ОБЩИЕ требования к зоне	-	-	-	Отсутствие беспрепятственного доступа МГН в учреждение	К, О		КР

Фото № 2 - Тамбур

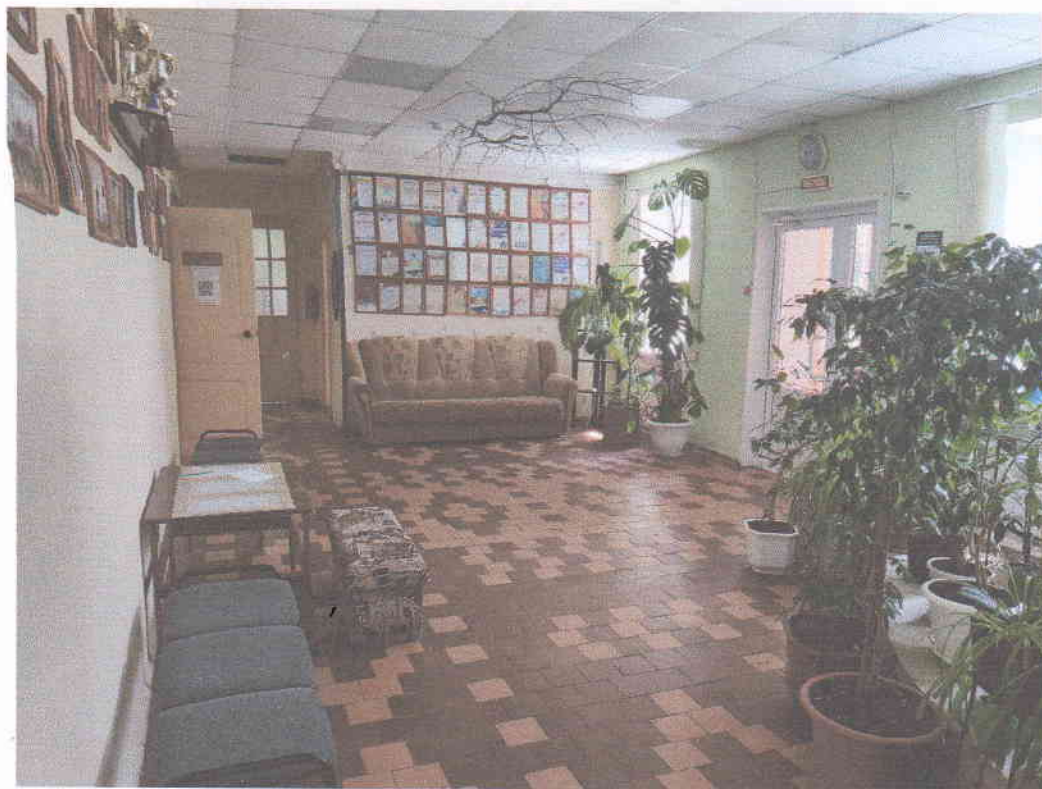
Фото № 1 – Зона ожидания

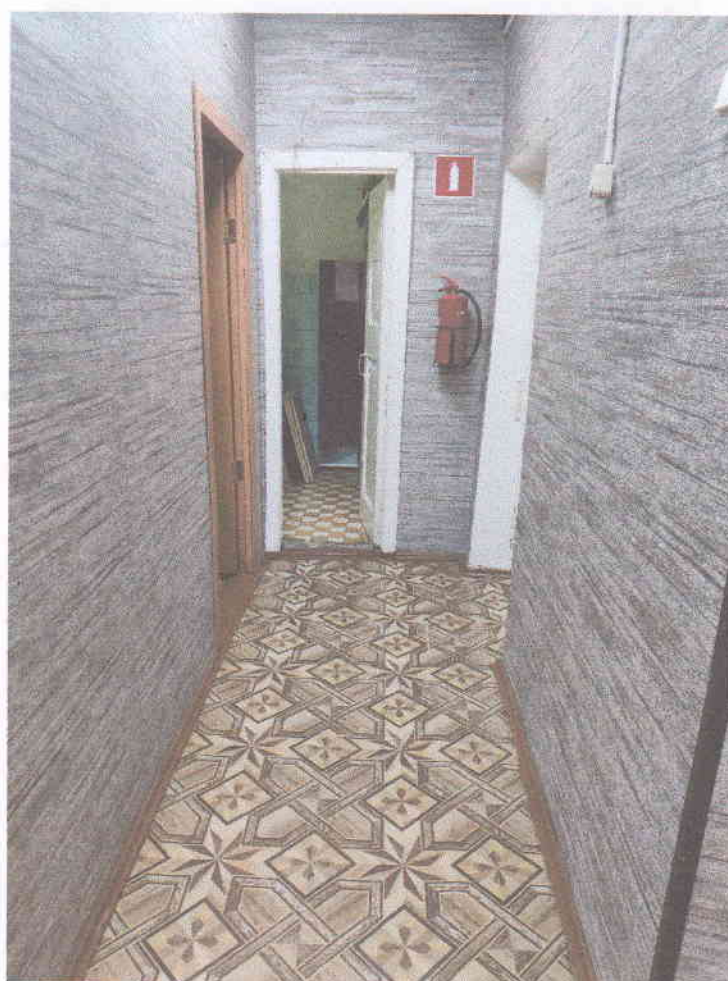
Фото № 2 -Коридор

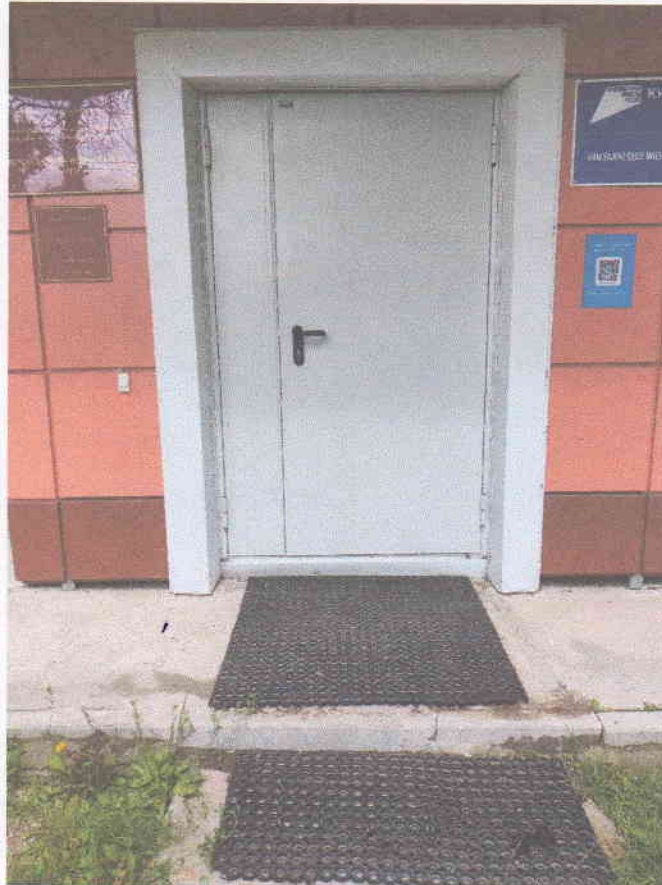
Фото № 3- Входная дверь

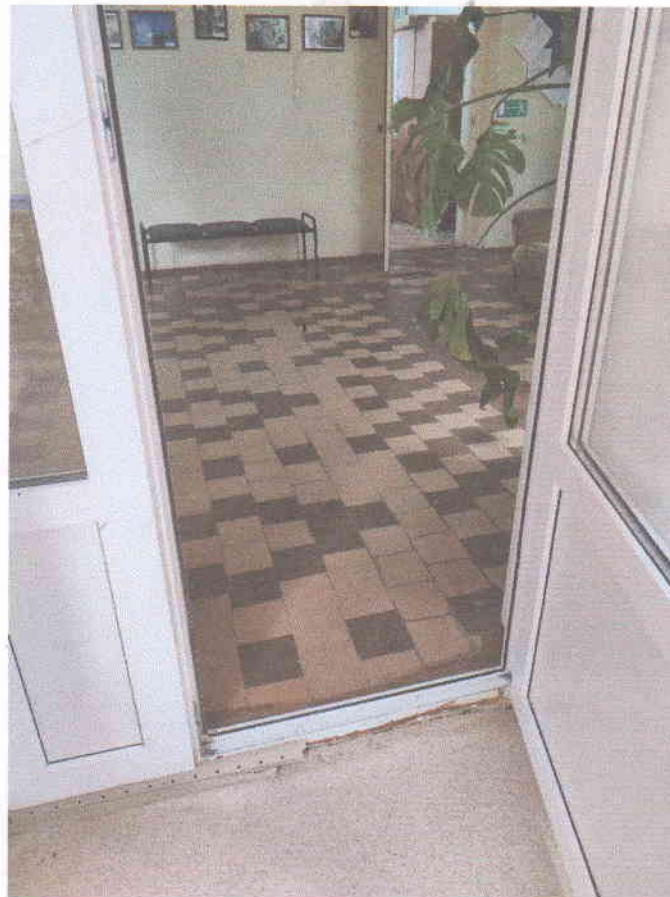
Фото № 4 – Дверь тамбура

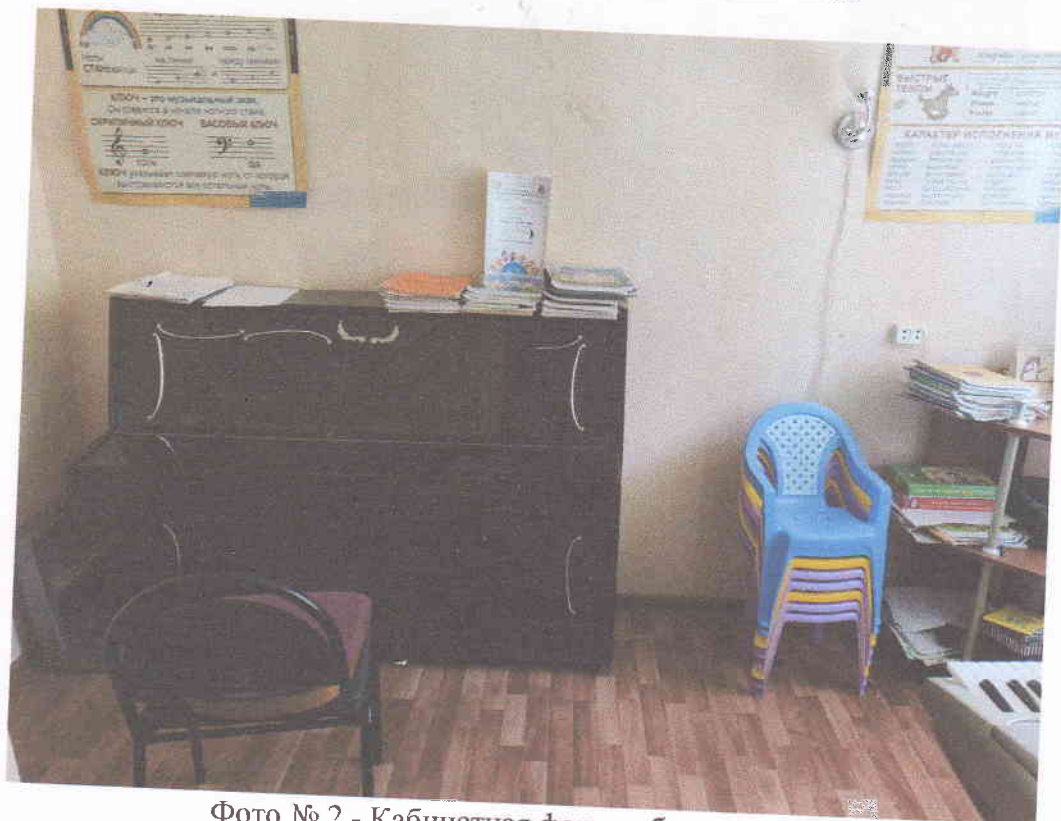
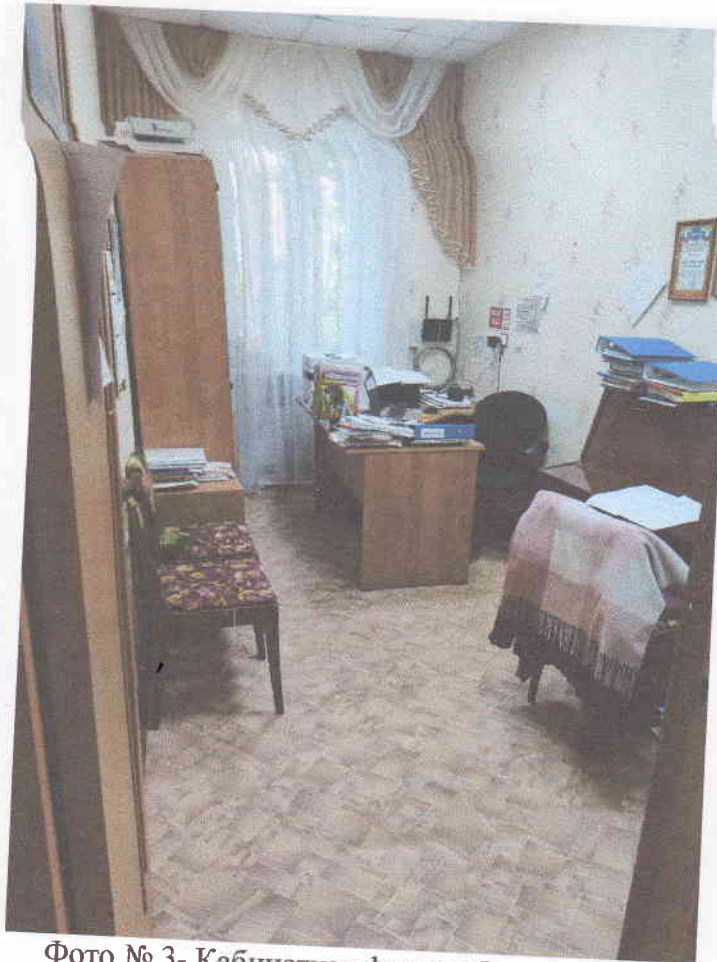
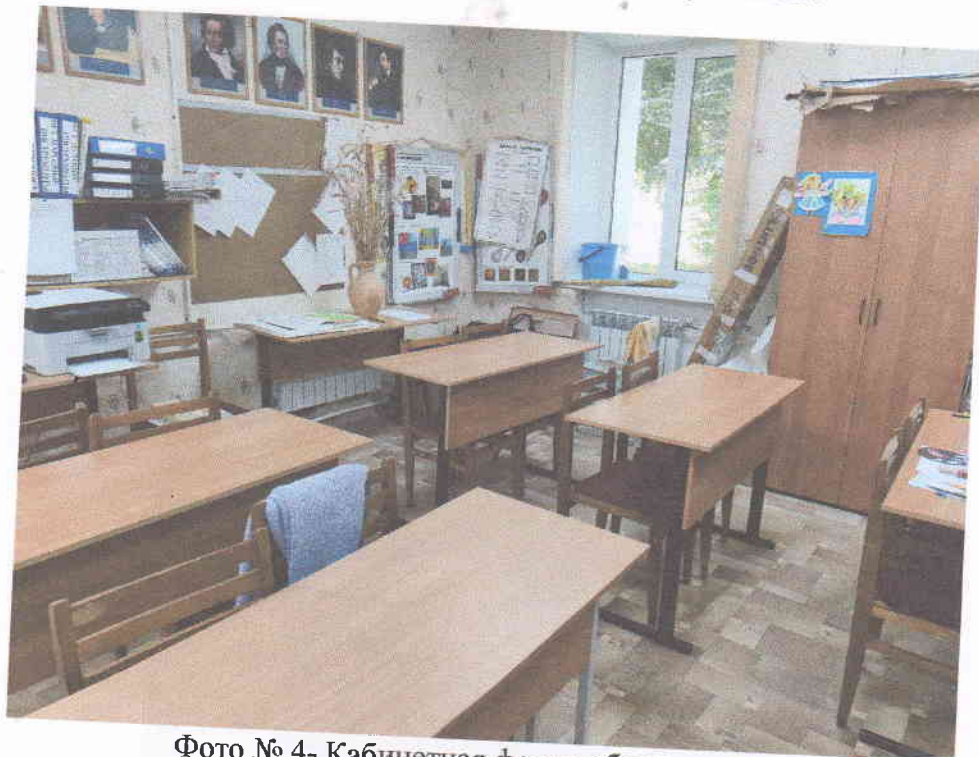
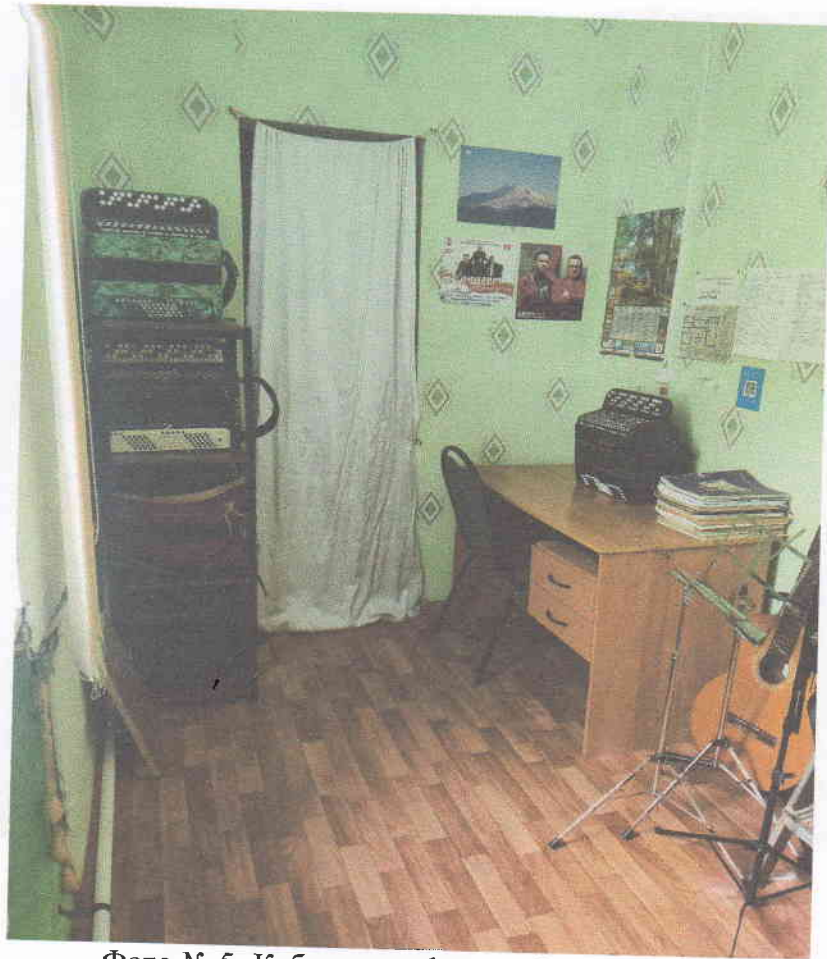
4.1	Кабинетная форма обслуживания	есть	1,2,3,9,10,13,16	1,2,3,4,5	Для категории(К) недостаточно места для маневра. Отсутствие информирующих обозначений. Отсутствие специальной мебели для МГН	К, О, С, Г, У	Оснащение информирующими обозначениями и. Для категории (К) демонтаж порогов и расширение дверных проемов. В зоне обслуживания лиц с не	КР

Фото № 1- Кабинетная форма обслуживания

Фото № 2 - Кабинетная форма обслуживания

Фото № 3- Кабинетная форма обслуживания

Фото № 4- Кабинетная форма обслуживания

Фото № 5- Кабинетная форма обслуживания

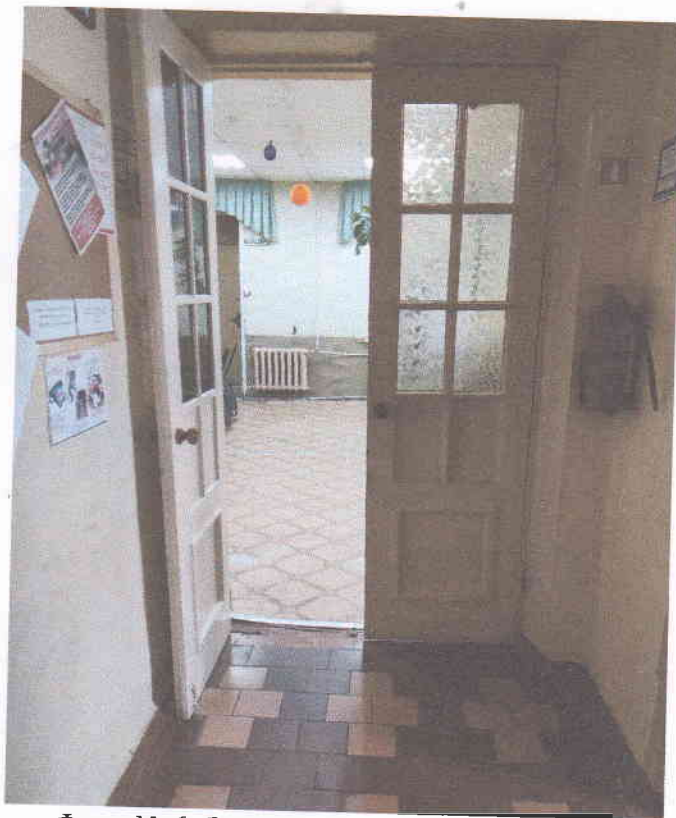
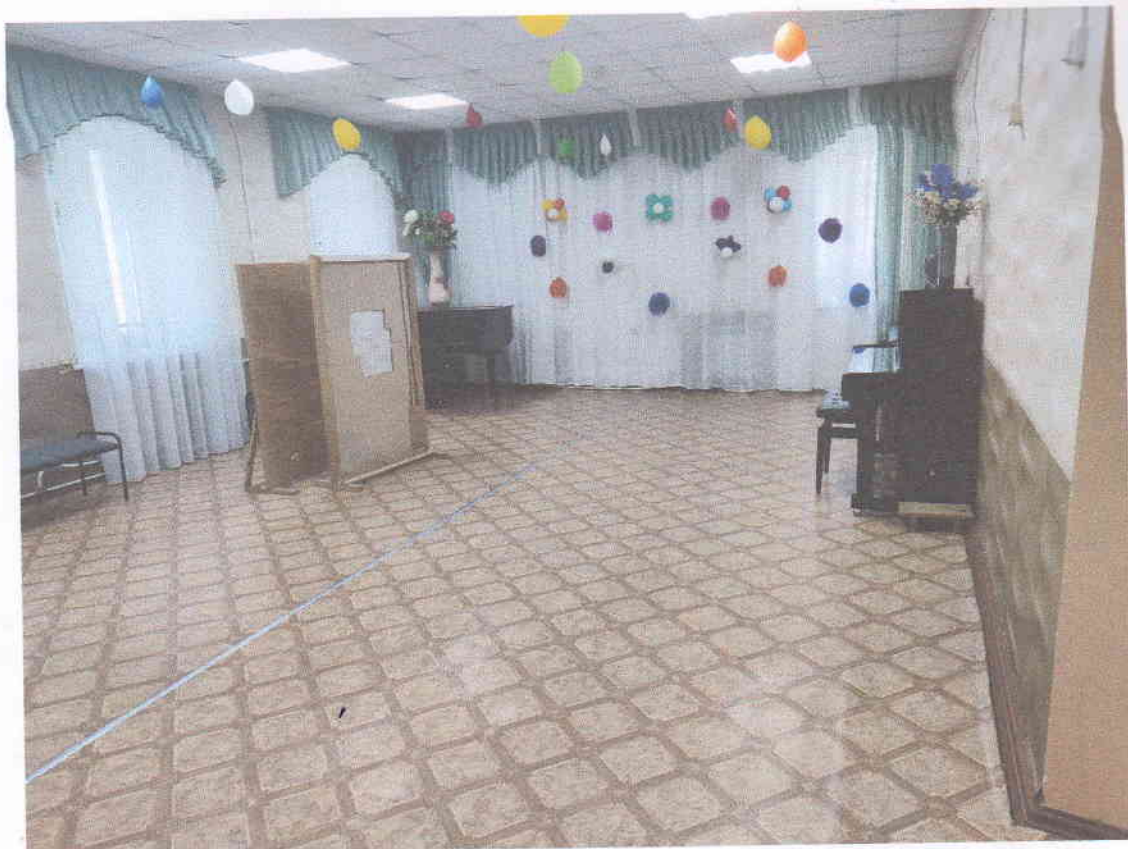
Фото № 6- Зальная форма обслуживания

Фото № 7- Зальная форма обслуживания

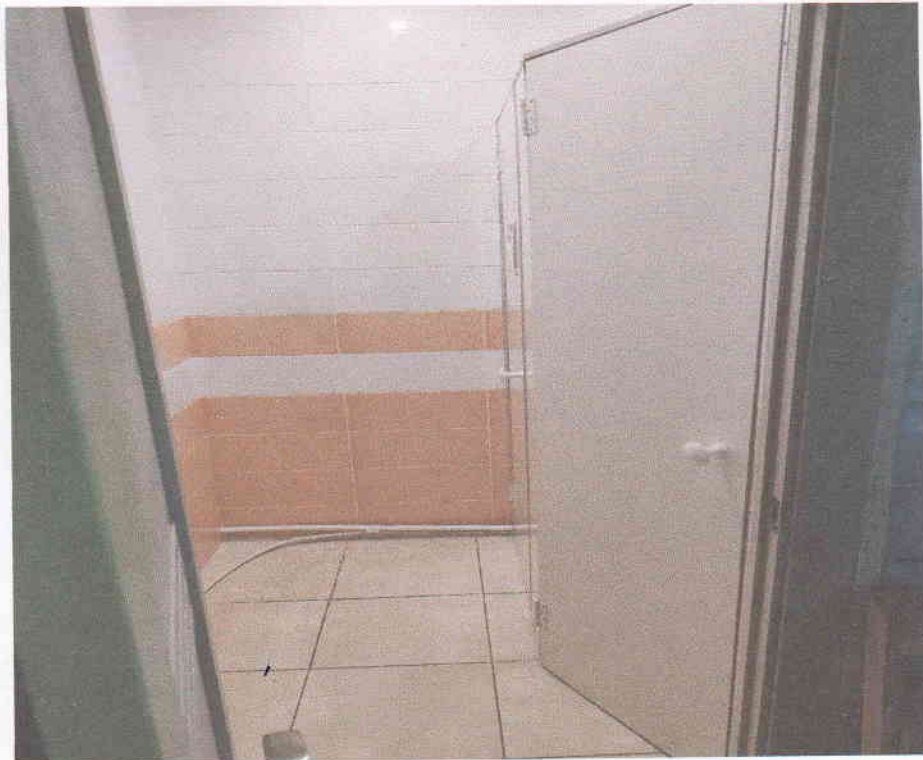
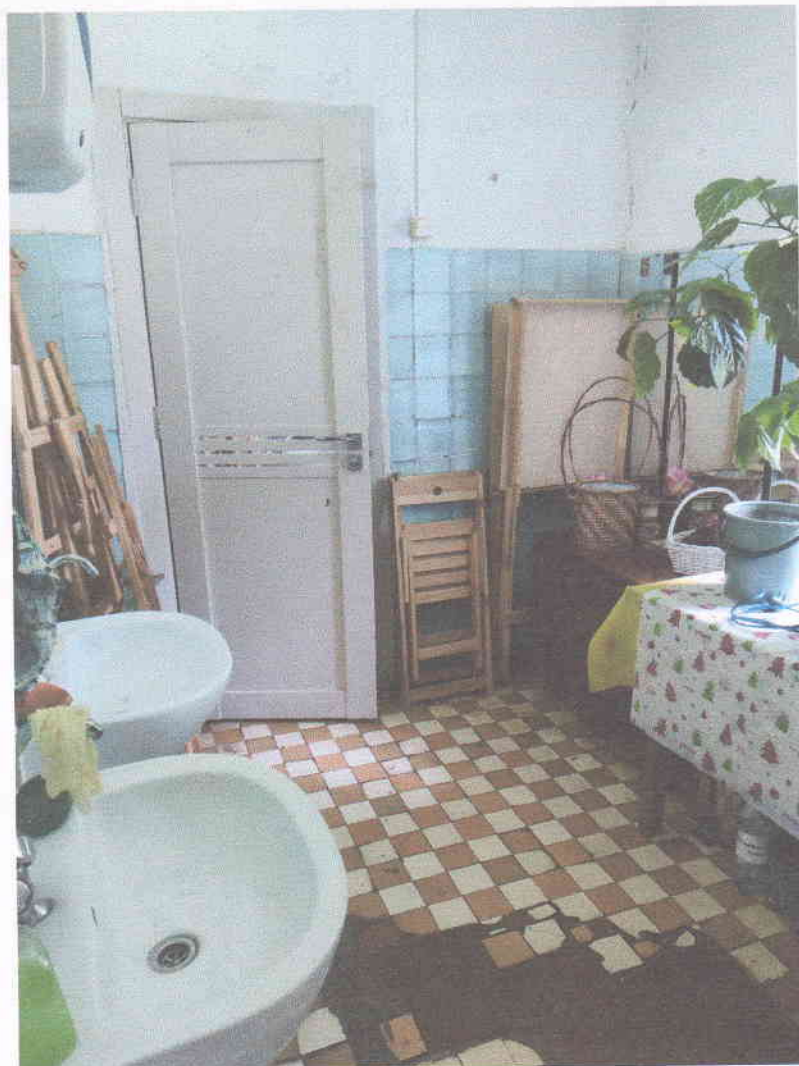
Санитарно-гигиенические помещения не соответствуют нормам доступности для инвалидов, оборудованные на креслах-колясках.

Фото № 1- Санитарно-гигиеническое помещение

Фото № 2 – Санитарно-гигиеническое помещение

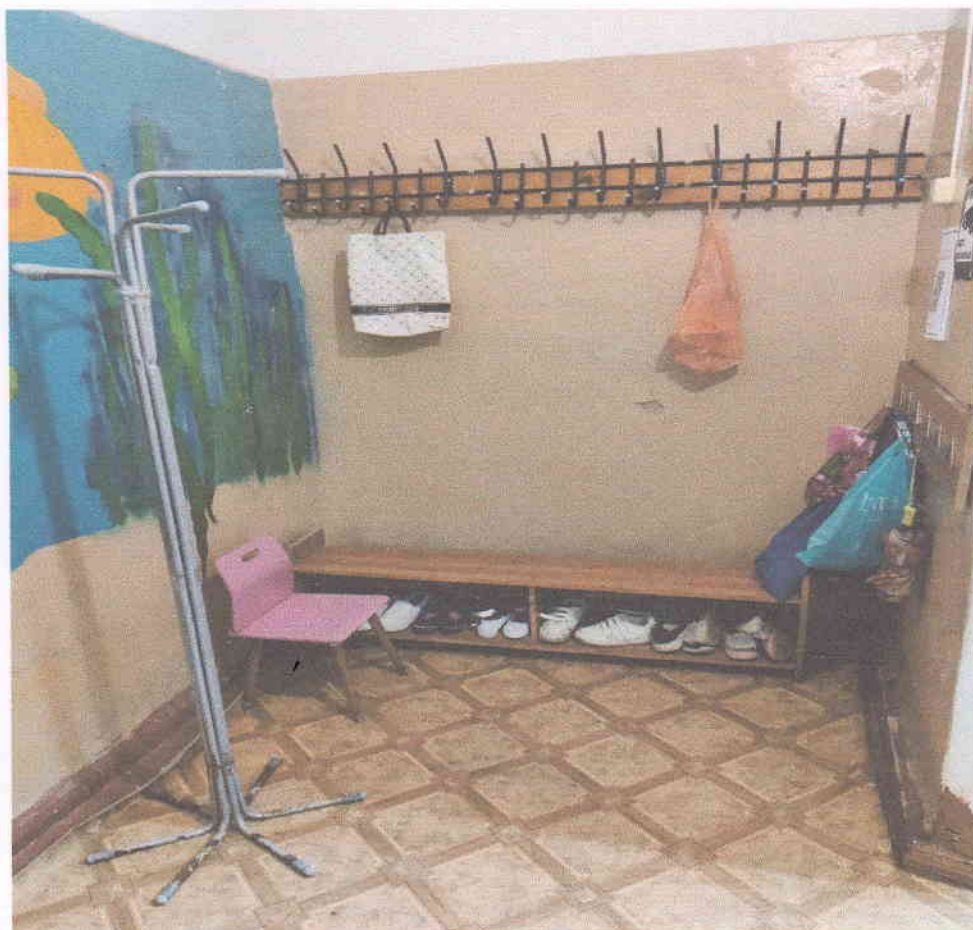
Фото № 3- Гардеробная

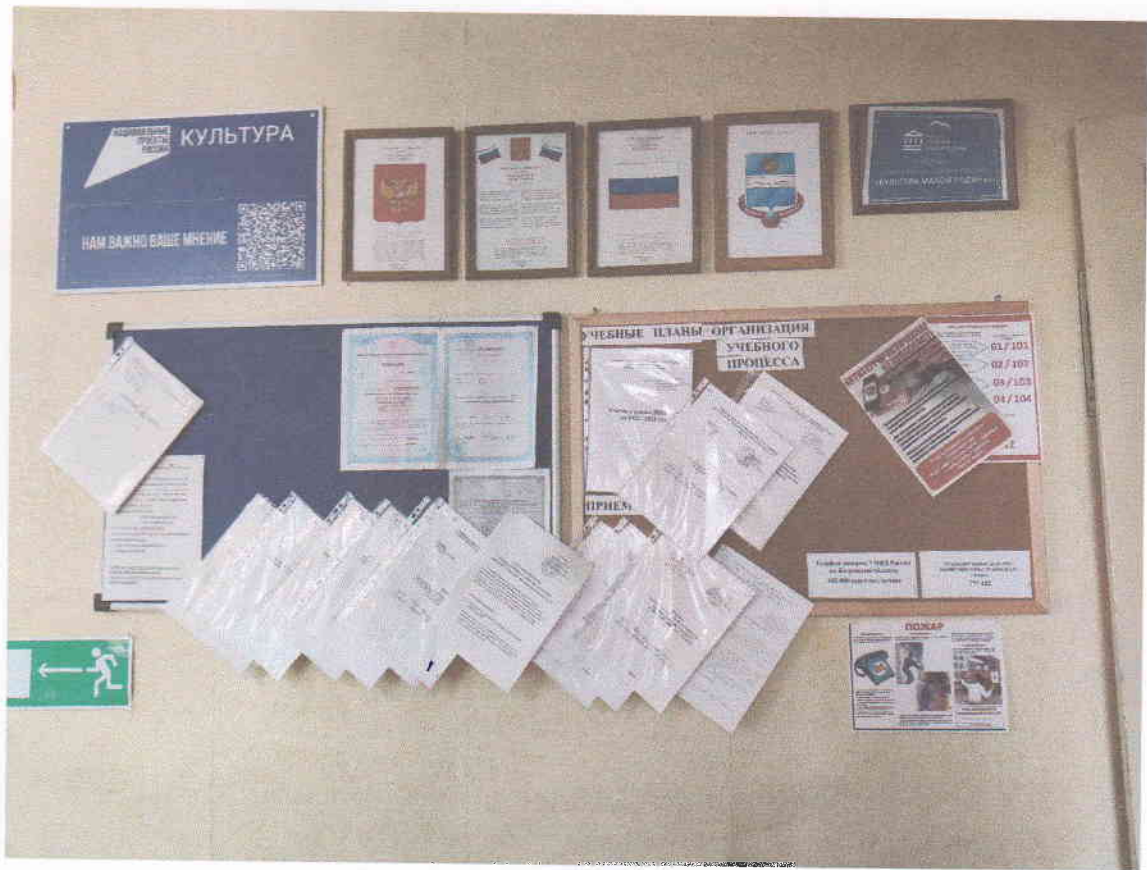
Фото № 1 - Система информации
