**АКТ ОБСЛЕДОВАНИЯ  
объекта социальной инфраструктуры  
К ПАСПОРТУ ДОСТУПНОСТИ**

№ 1

- 1.1. Наименование (вид) объекта Муниципальное бюджетное учреждение дополнительного образования «Детская школа искусств»
- 1.2. Адрес объекта 171470, Тверская область, пгт. Кесова Гора ул. Кооперативная д.14.
- 1.3. Сведения о размещении объекта  
-отдельно стоящее здание 2 этажа,          кв. м  
- часть здания          этажей (или на 2 этаже), 287,8 кв. м  
- наличие прилегающего земельного участка (да, нет); нет кв. м
- 1.4. Год постройки здания 1990, последнего капитального ремонта нет
- 1.5. Дата предстоящих плановых ремонтных работ: текущего 2020г, капитального нет
- 1.6. Название организации (учреждения), (полное юридическое наименование – согласно Уставу, краткое наименование) Муниципальное бюджетное учреждение дополнительного образования «Детская школа искусств»
- 1.7. Юридический адрес организации (учреждения) 171470, Тверская область, пгт. Кесова Гора ул. Кооперативная, д. 14

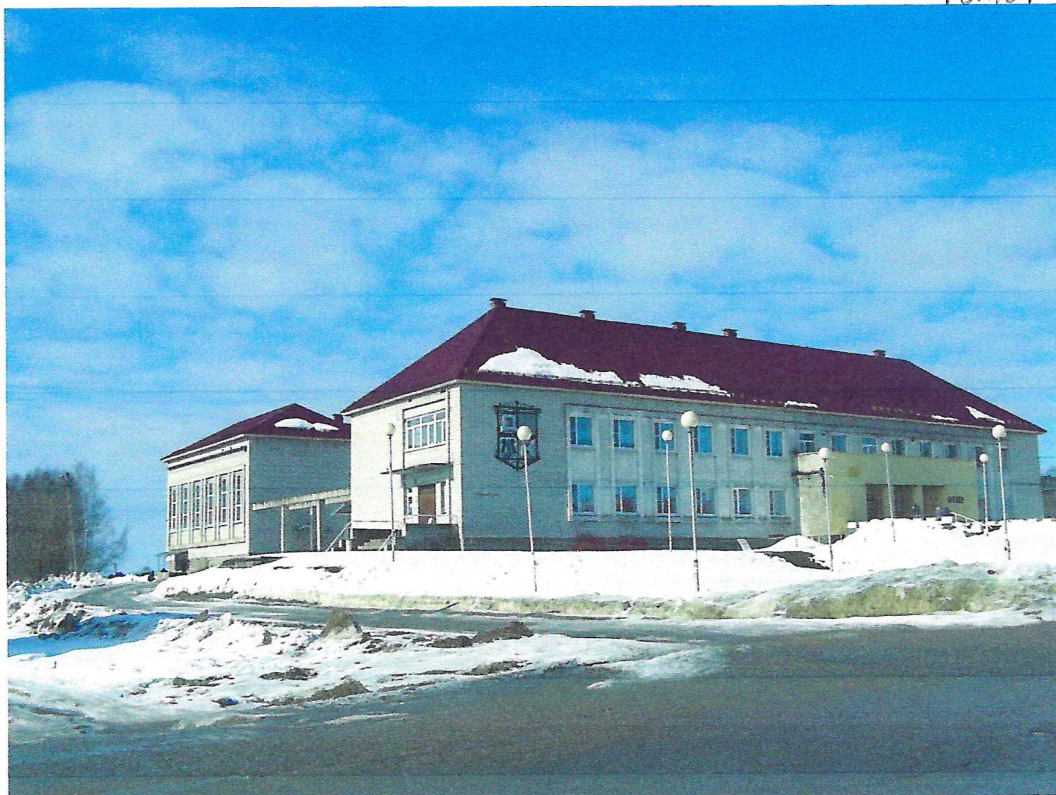
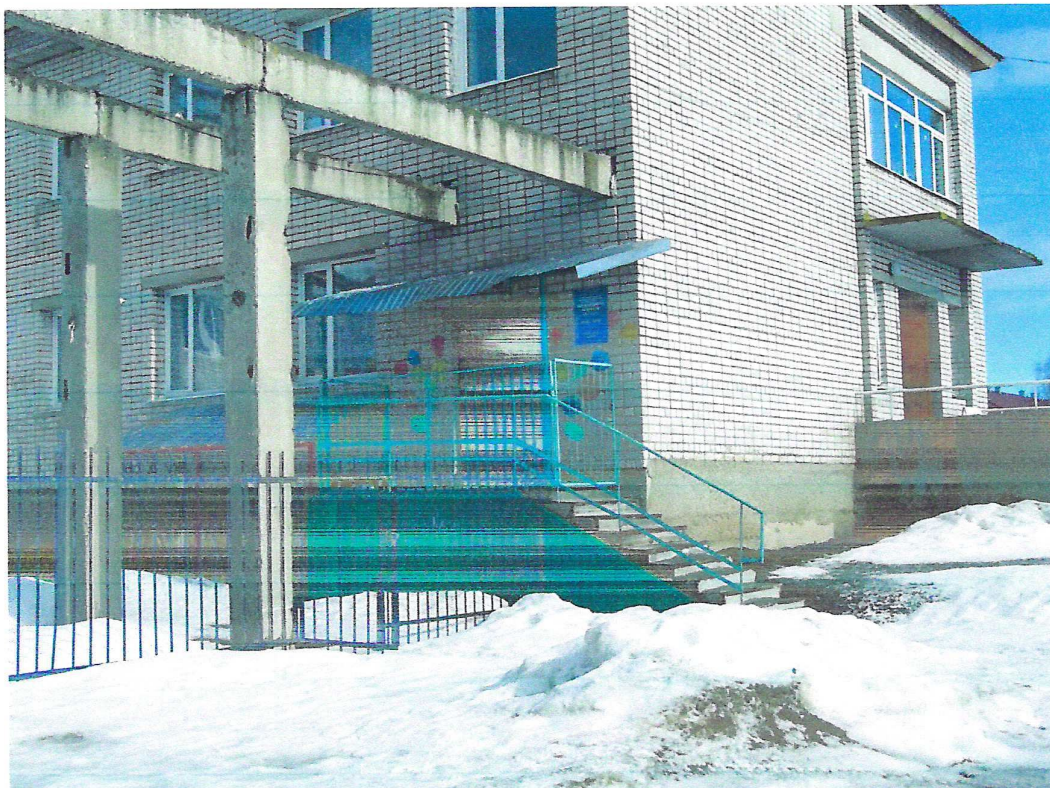
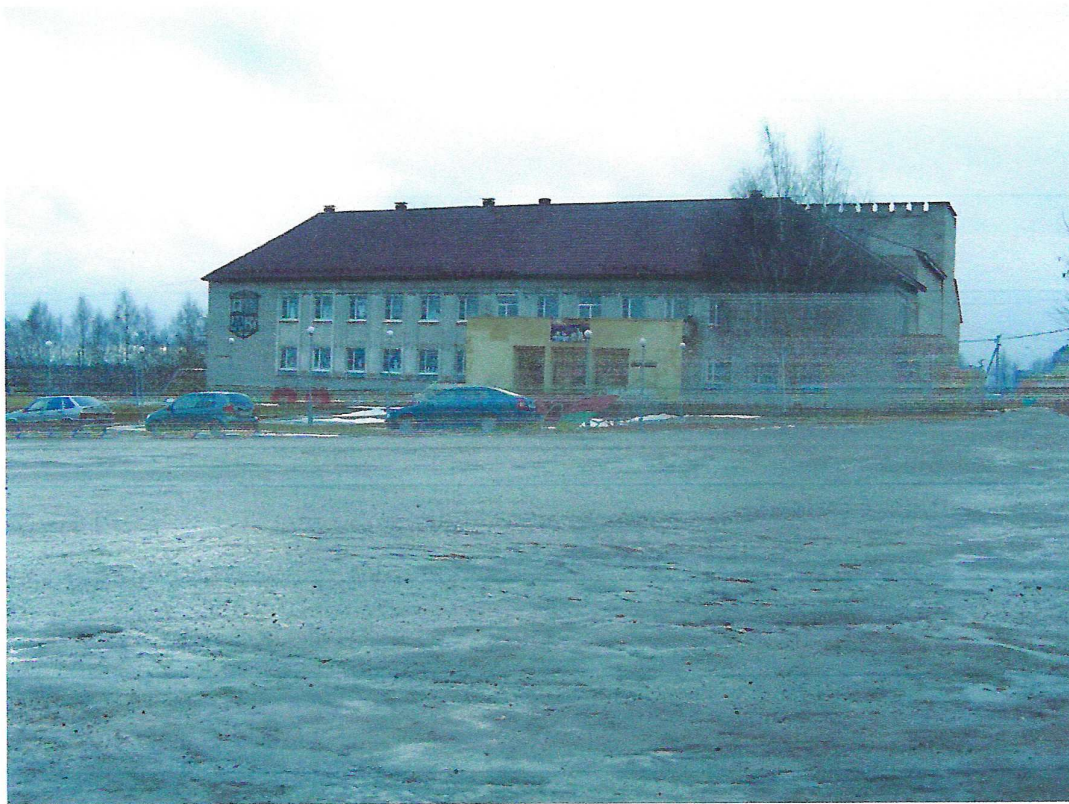
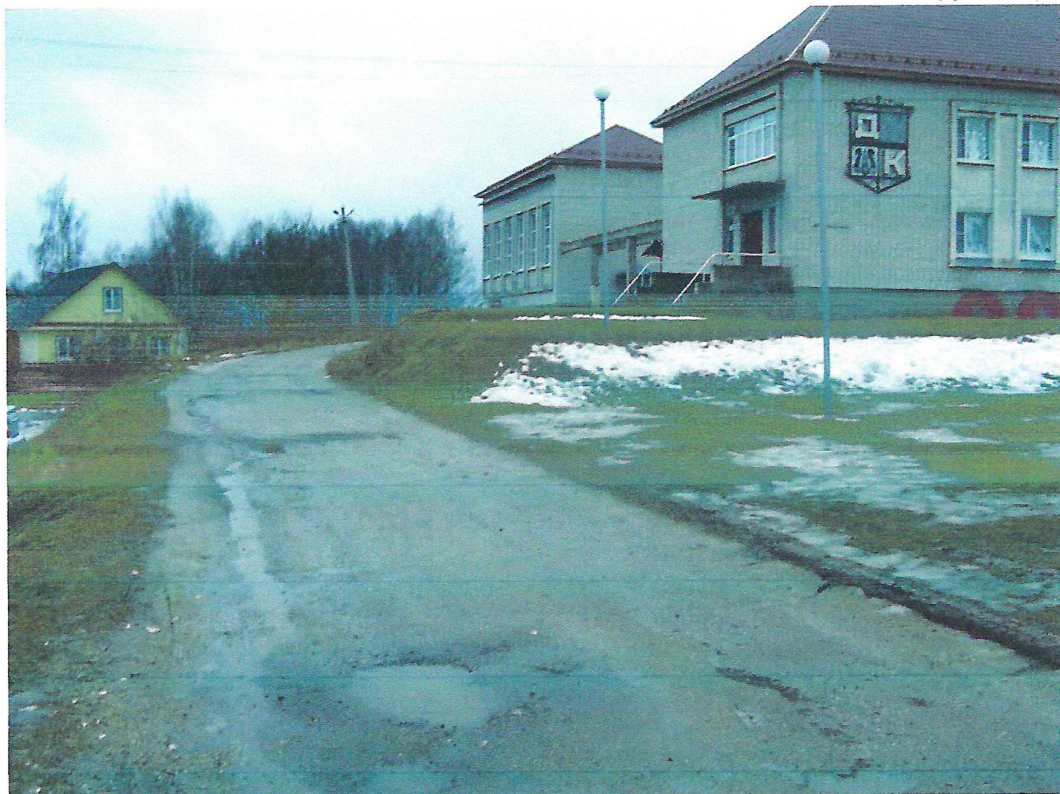
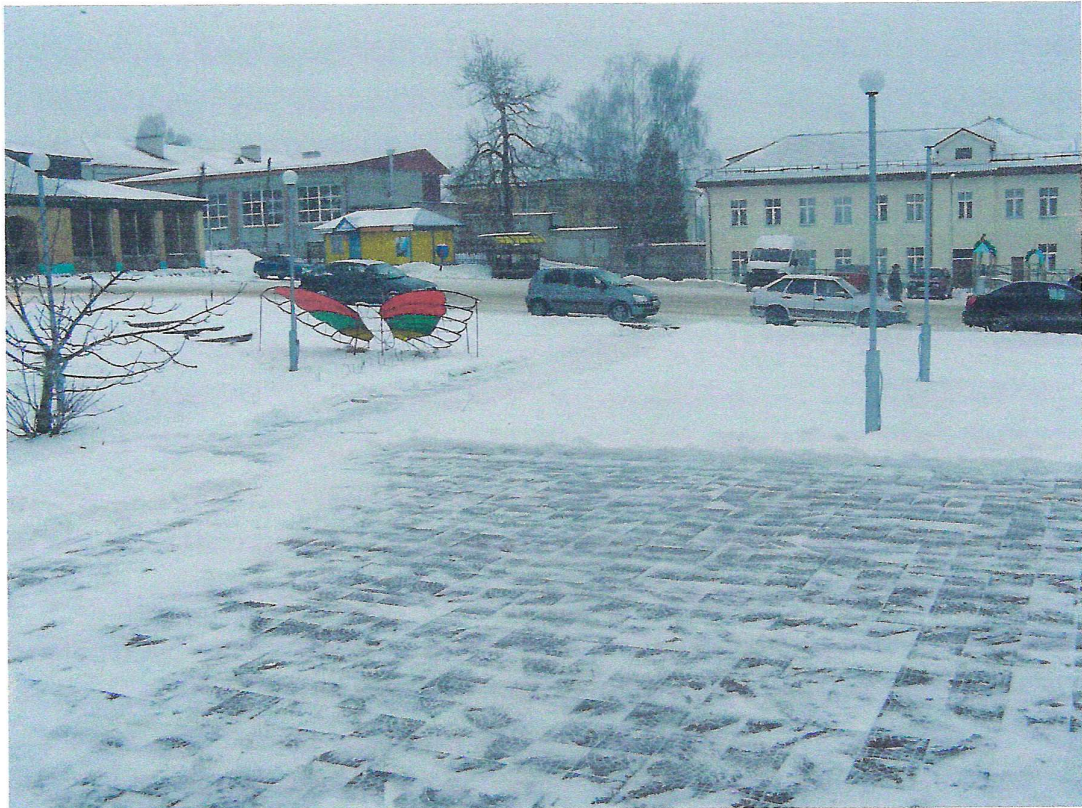
Ромо2

| N<br>п/п | Наименование функционально-<br>планировочного элемента | Наличие элемента | | | Выявленные<br>нарушения<br>и замечания | | Работы по<br>адаптации<br>объектов | |
|---|---|---|---|---|---|---|---|---|
| 1.2 | Путь (пути) движения на территории | есть | - | 1-4, 6 | Асфальт<br>овое<br>покрыти<br>е<br>отсутст<br>вует, тр<br>отуарна<br>я<br>плитка,<br>неровно<br>сти<br>поверхн<br>ости. | С, К, О | Обустр<br>ойство<br>прилег<br>ающей<br>террит<br>ории: в<br>ыравни<br>вание<br>дорожн<br>ого<br>покрыт<br>ия | Капита<br>льный |

| N<br>п/п | Наименование функционально-<br>планировочного элемента | Наличие элемента | | | Выявленные<br>нарушения<br>и замечания | | Работы по<br>адаптации<br>объектов | |
|---|---|---|---|---|---|---|---|---|
| 2.1 | Лестница (наружная) | есть | | 2 | Отсутст-<br>вуют:<br>сходы и<br>съезды,<br>тактиль-<br>ная<br>плитка. | С, К, О | Оборуд-<br>ование<br>съездо-<br>в,<br>сходов<br>,<br>тактил-<br>ьных<br>полос,<br>укладк-<br>а<br>тактил-<br>ьной<br>плитки<br>,<br>контра-<br>стная<br>маркир-<br>овка<br>крайни-<br>х<br>ступен-<br>ей | Капиталь-<br>ный |

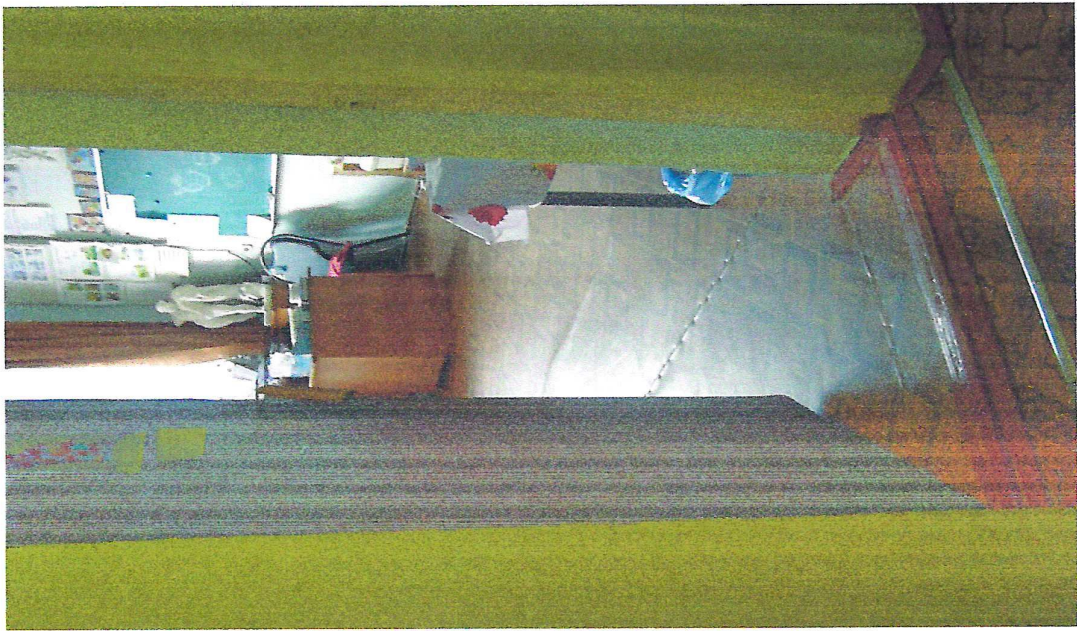
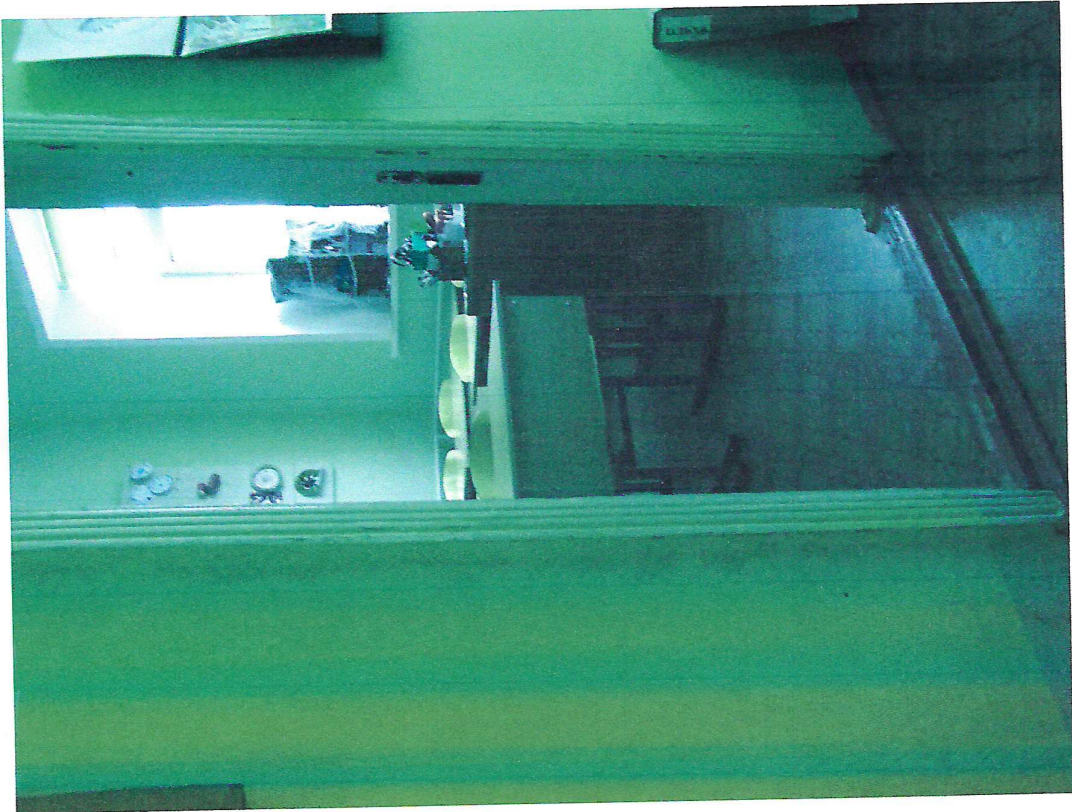
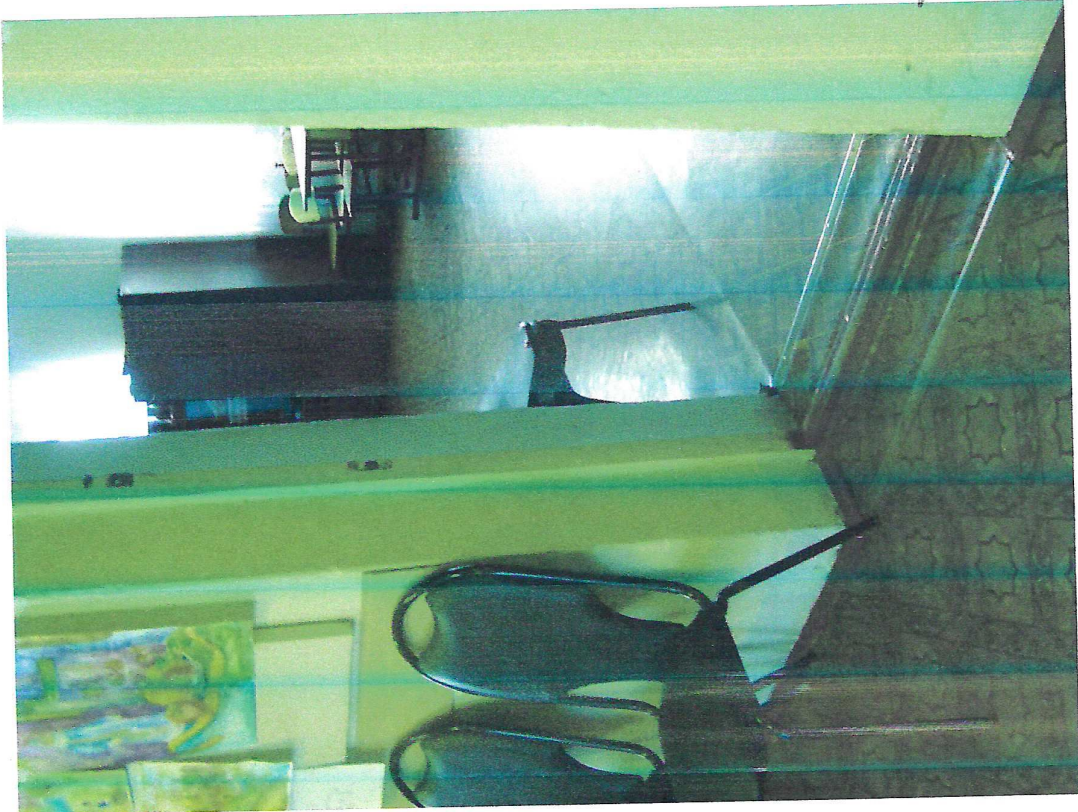
| N<br>п/п | Наименование функционально-<br>планировочного элемента | Наличие элемента | | | Выявленные<br>нарушения<br>и замечания | | Работы по<br>адаптации<br>объектов | |
|---|---|---|---|---|---|---|---|---|
| 4.1 | Кабинетная форма<br>обслуживания | есть | | 5, 11,<br>12 | Отсутству<br>ют<br>поручни,<br>Тактильн<br>ые<br>направля<br>ющие | (О, С, Г) | Установ<br>ка<br>поручне<br>й с<br>одной<br>стороны<br>,<br>тактиль<br>ных<br>направл<br>яющих | Текущи<br>й |

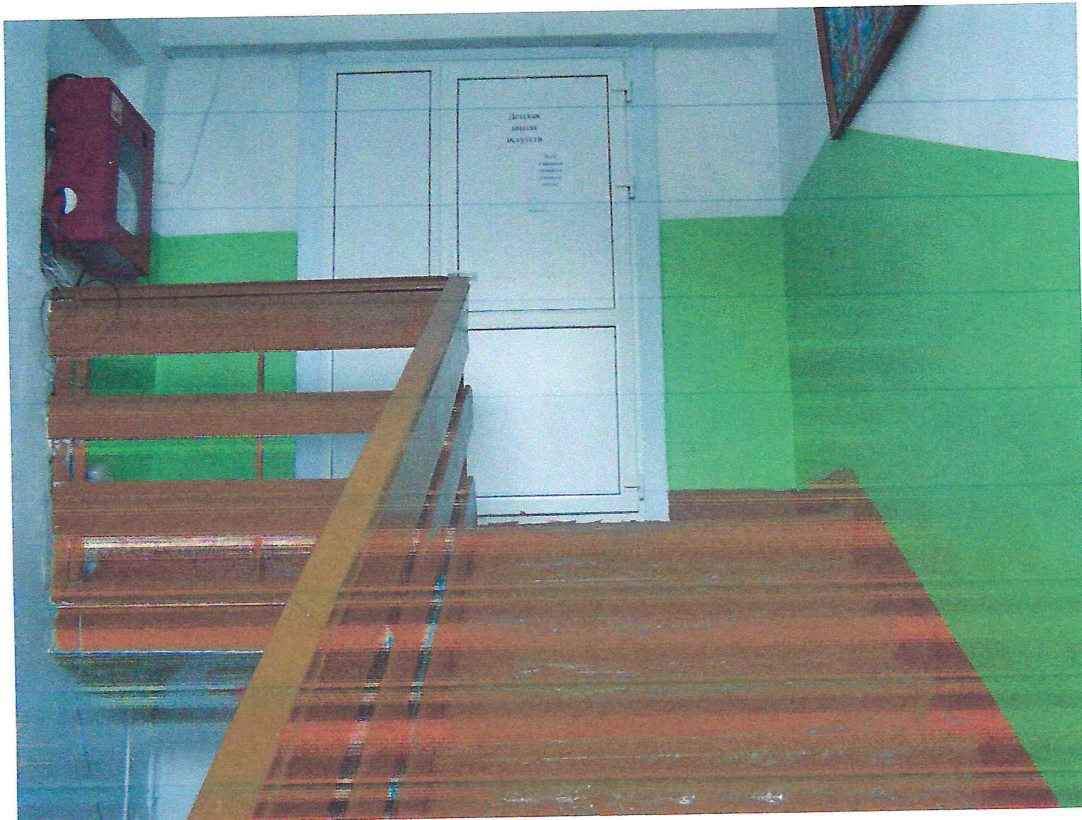
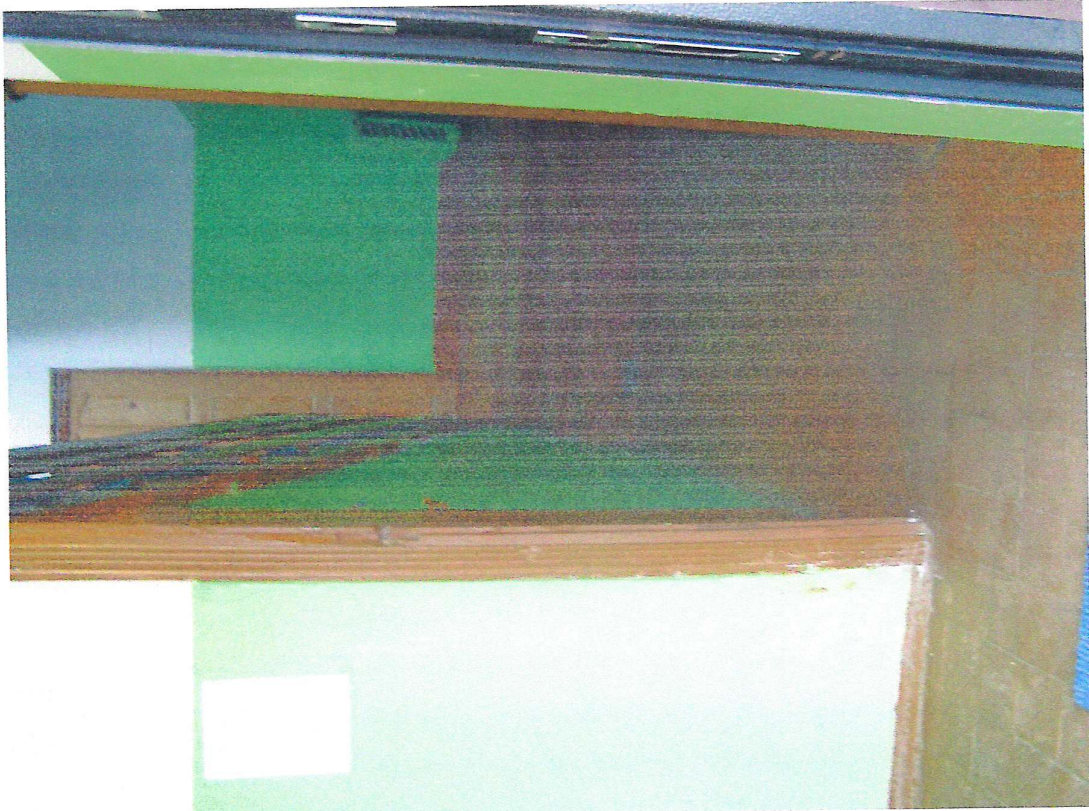
| N<br>п/п | Наименование функционально-<br>планировочного элемента | Наличие элемента | | | Выявленные нарушения и замечания | | Работы по адаптации объектов | |
|---|---|---|---|---|---|---|---|---|
| 3.2 | Лестница (внутри здания) | есть | | 7, 14 | Отсутствуют: сходы и съезды, тактильная плитка. | С, К, О | Оборудование съездов, сходов, тактильных полос контрастная маркировка крайних ступеней | Капитальный |

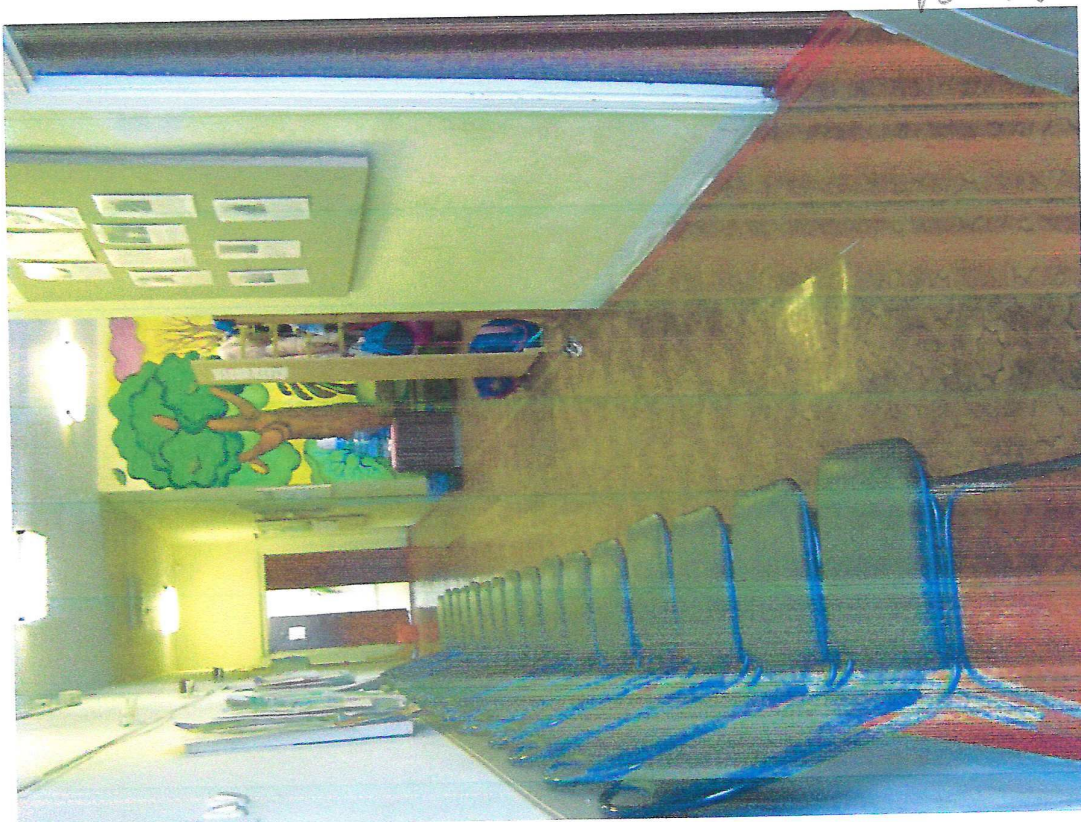
Ромо 8

| N<br>п/п | Наименование функционально-<br>планировочного элемента | Наличие элемента | | | Выявленные нарушения и замечания | | Работы по адаптации объектов | |
|---|---|---|---|---|---|---|---|---|
| 3.1 | Коридор (вестибюль, зона ожидания, галерея, балкон) | есть | | 8 | Отсутствуют поручни, Тактильные направляющие | К, О, С | Установка поручней и тактильных направляющих | Капитальный |

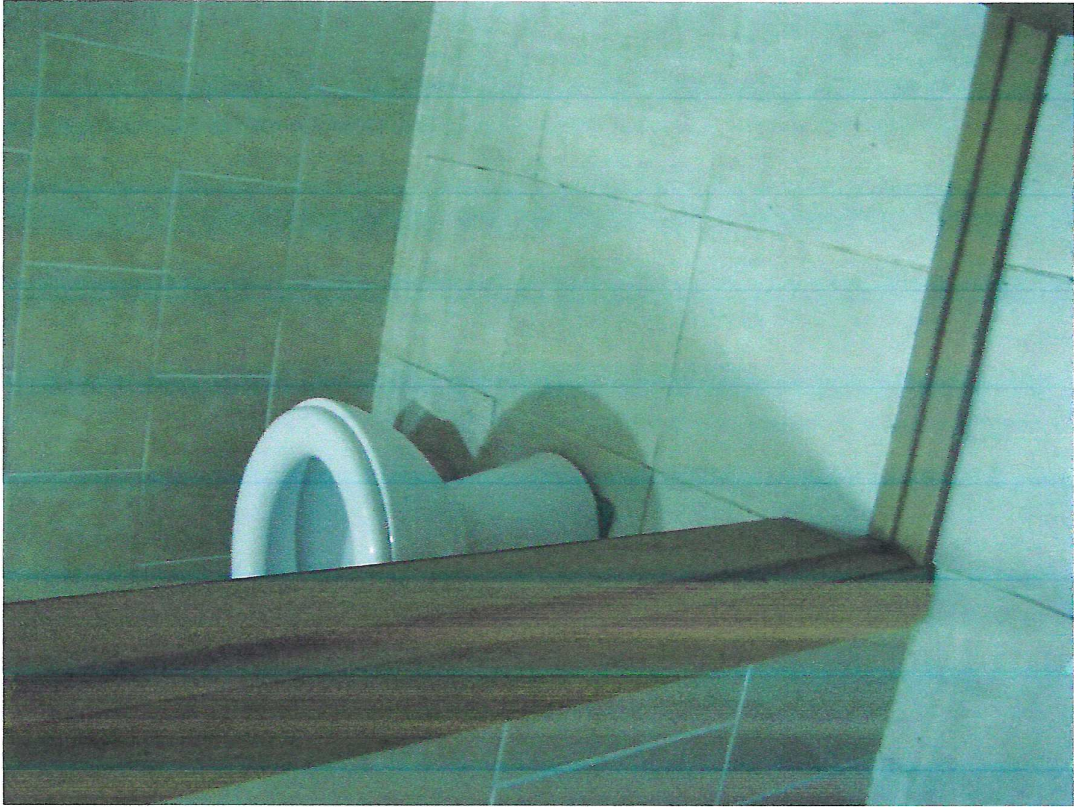
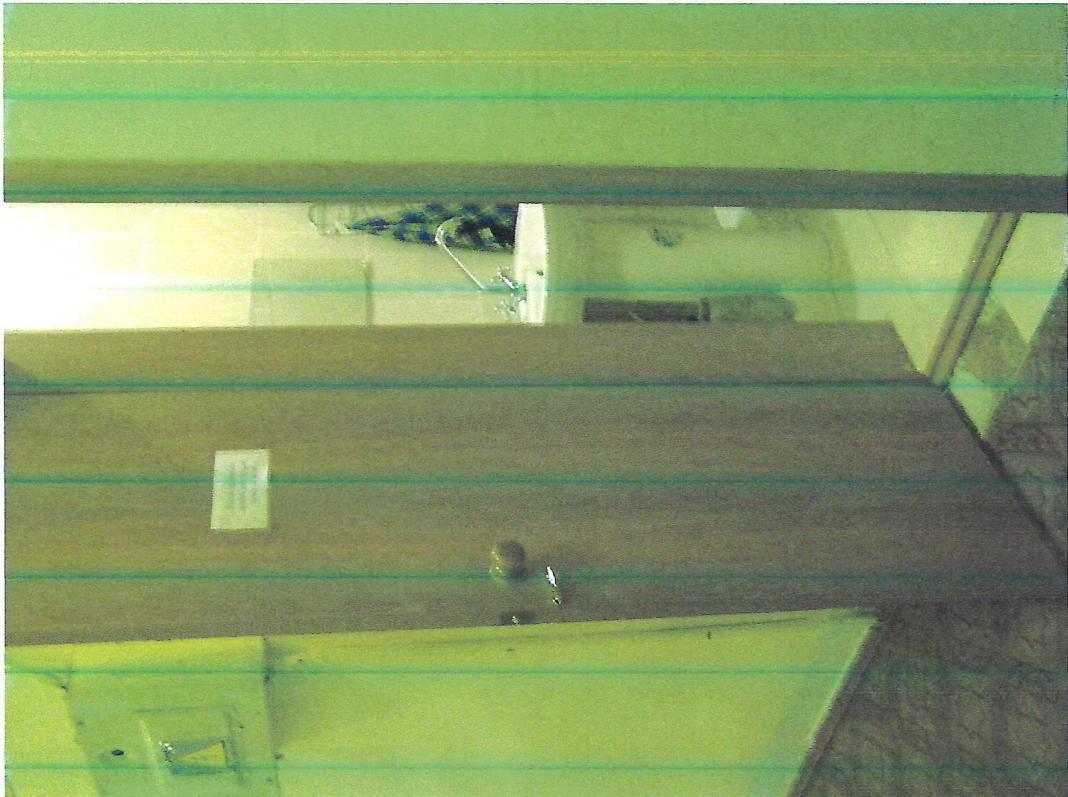
| N<br>п/п | Наименование функционально-планировочного элемента | Наличие элемента | | | Выявленные нарушения и замечания | | Работы по адаптации объектов | |
|---|---|---|---|---|---|---|---|---|
| 5.1 | Туалетная комната | есть | | 9, 10 | Отсутств<br>уют:<br>Знак<br>доступно<br>сти<br>помеще<br>ния<br>Тактильн<br>ая<br>маркиров<br>ка<br>санузла<br>зона у<br>раковины<br>(глубина)<br>зона у<br>раковины<br>(ширина)<br>опорный<br>поручень,<br>кнопка<br>экстренн<br>ого<br>вызова | К<br><br>С<br><br>К<br>К<br><br>О | Установ<br>ка:<br>знак<br>доступно<br>сти<br>помеще<br>ния<br>Тактильн<br>ая<br>маркиров<br>ка<br>санузла<br>зона у<br>раковины<br>(глубина)<br>зона у<br>раковины<br>(ширина)<br>опорный<br>поручень,<br>кнопка<br>экстренн<br>ого<br>вызова | Капиталь<br>ный |
