## **ПАСПОРТ ДОСТУПНОСТИ**

Муниципальное бюджетное общеобразовательное учреждение

«Средняя общеобразовательная школа с. Конь-Колодезь»

**АКТ ОБСЛЕДОВАНИЯ объекта  
социальной инфраструктуры к  
ПАСПОРТУ ДОСТУПНОСТИ ОСИ**

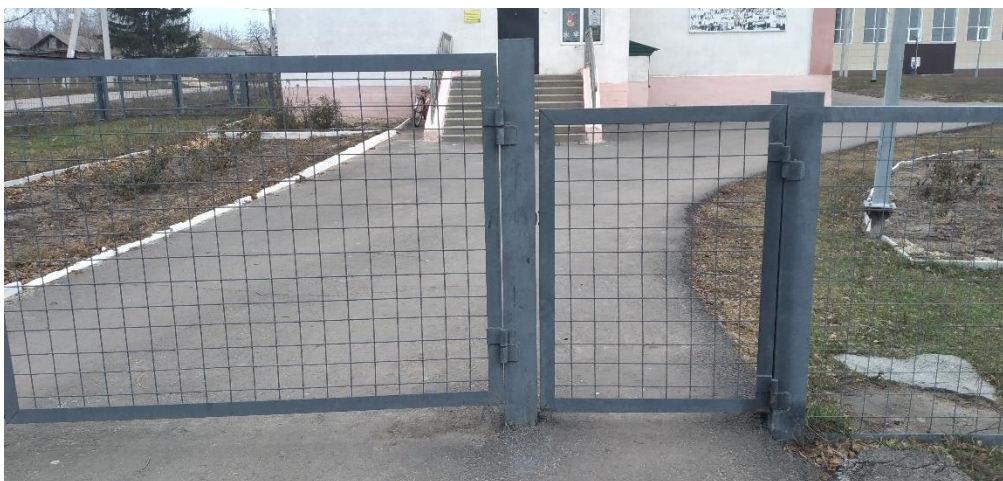
Фото 1. Вход на территорию

| №<br>п/п | Наименование<br>функциональн<br>о-<br>планировочног о<br>элемента | Наличие<br>элемента | | | Выявленные нарушения и замечания | | Работы по адаптации объектов | |
|---|---|---|---|---|---|---|---|---|
| 1.1 | Вход (входы) на<br>территорию | есть | - | 1 | Несколько входов на<br>территорию, только 1<br>из них доступен для<br>МГН | К, О, С | Разместить<br>информацию на<br>каждом входе о<br>расположении и<br>направлении движения<br>к приспособленному<br>входу | |
| | | | | | ненормативное<br>размещение<br>информации об оси;<br><br>нет дублирования<br>информации об ОСИ<br>рельефными знаками | все | Разместить<br>информацию об ОСИ с<br>дублированием<br>рельефными знаками<br>со стороны дверной<br>ручки (рядом с<br>калиткой) | индивид<br>уальное<br>решение с<br>ТСР |
| | | | | | отсутствует<br>тактильная<br>информация перед<br>входом | С | плитку (конус) до<br>входа по ширине | индивид<br>уальное<br>решение с<br>ТСР |
| | | | | | Вход не оборудован<br>доступными<br>элементами<br>информации (при<br>закрытой калитке<br>вход сливается с<br>общим фоном<br>ограждения) | С | Выделить калитку по<br>контур желтым<br>цветом | |

| | | | | | Отсутствует кнопка вызова персонала | К, О, С | Установить и обозначить кнопку вызова персонала | |

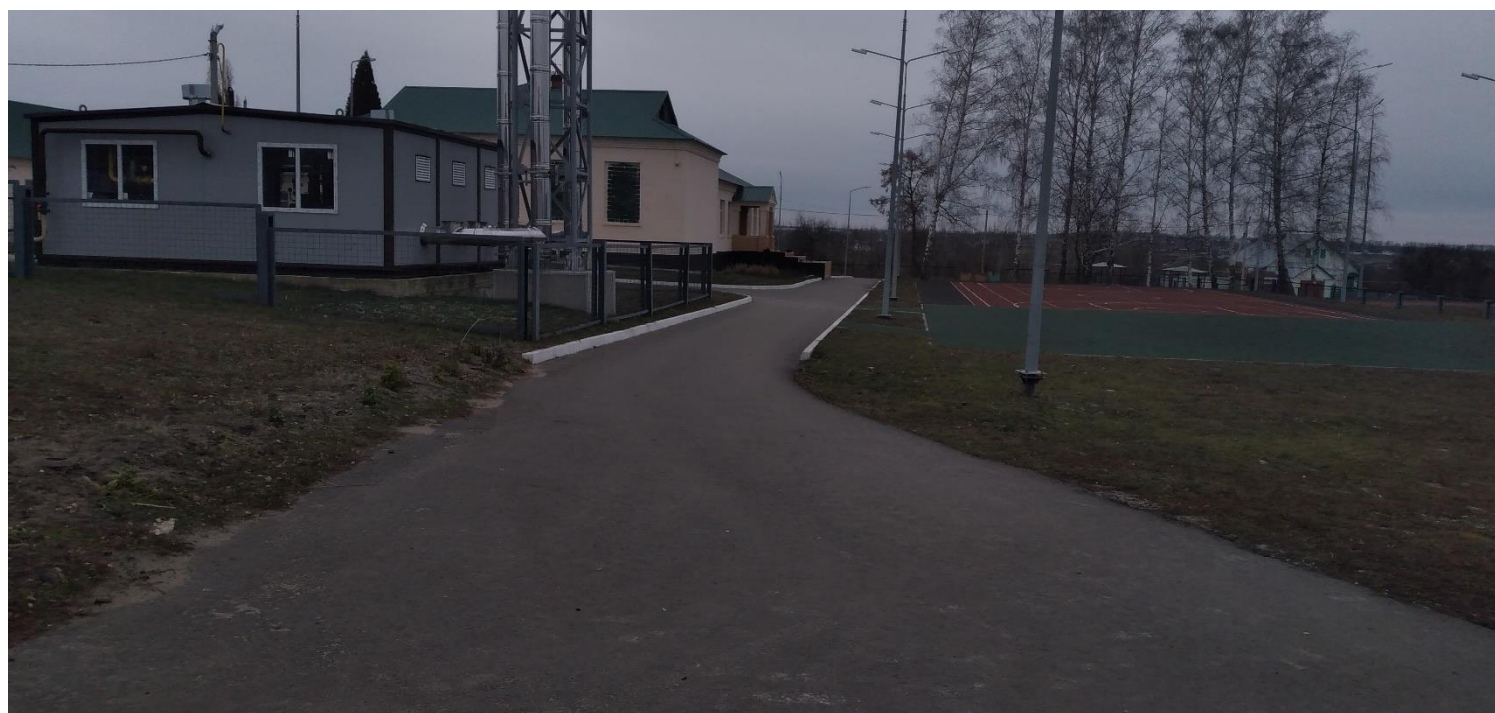
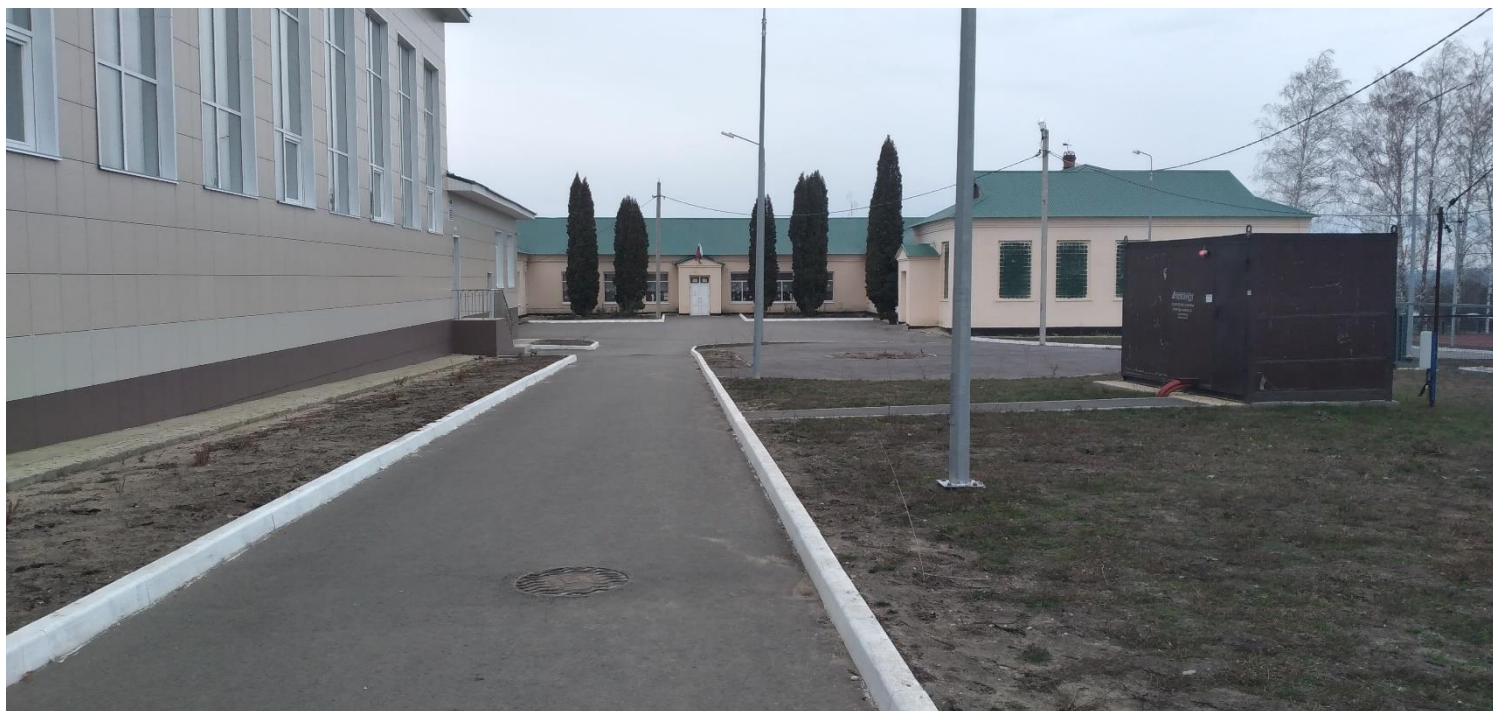
Фото 3. Путь движения на территории

| 1.2 | Путь (пути) движения на территории | есть | - | 2, 3 | неровная поверхность; | К, С, О | - ремонт поверхности покрытия к главному входу | ТР |
| | | | | | отсутствуют бордюры и тактильные направляющие разметки | С | установить бордюры и тактильные направляющие разметки | ТР |
| | | | | | нет обозначения направления движения к входу для МГН | все | обеспечить информационное сопровождение к адаптированному входу | |

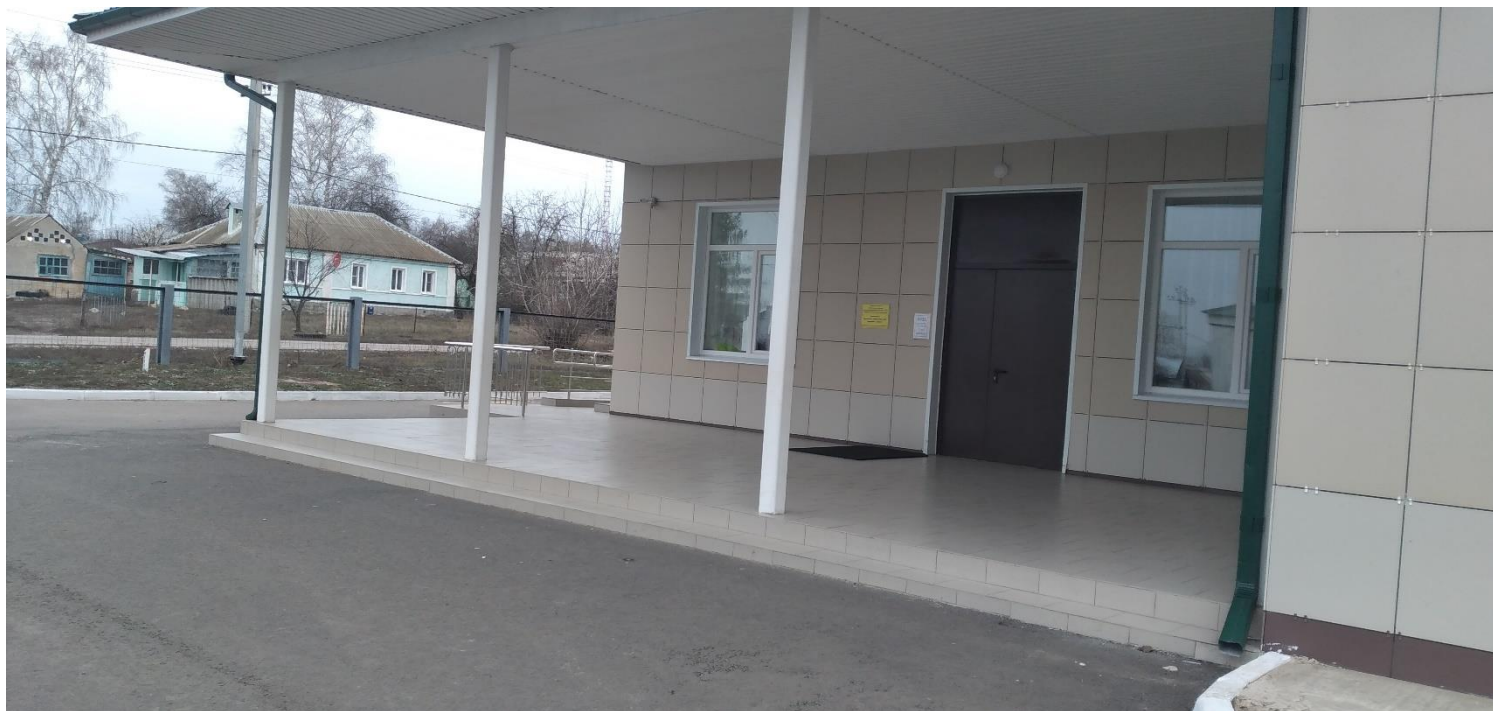
Фото 4. Лестница наружная

| №<br>п/п | Наименование<br>функционально<br>планировочного<br>элемента | Наличие<br>элемента | | | Выявленные нарушения и замечания | | Работы по адаптации<br>объектов | |
|---|---|---|---|---|---|---|---|---|
| | | | | | отсутствует<br>тактильная<br>предупреждаю щая<br>разметка | К, С, О | нанести<br>тактильные<br>предупрежд<br>ающие<br>разметки | КР |
| | | | | | нет тактильной<br>информации перед<br>маршем лестницы | С | установит<br>тактильную<br>плитку до<br>начала марша<br>по длине<br>лестницы | - |
| | | | | | отсутствует<br>кнопка вызова<br>персонала | К, О, С | установить<br>кнопку<br>вызова | |

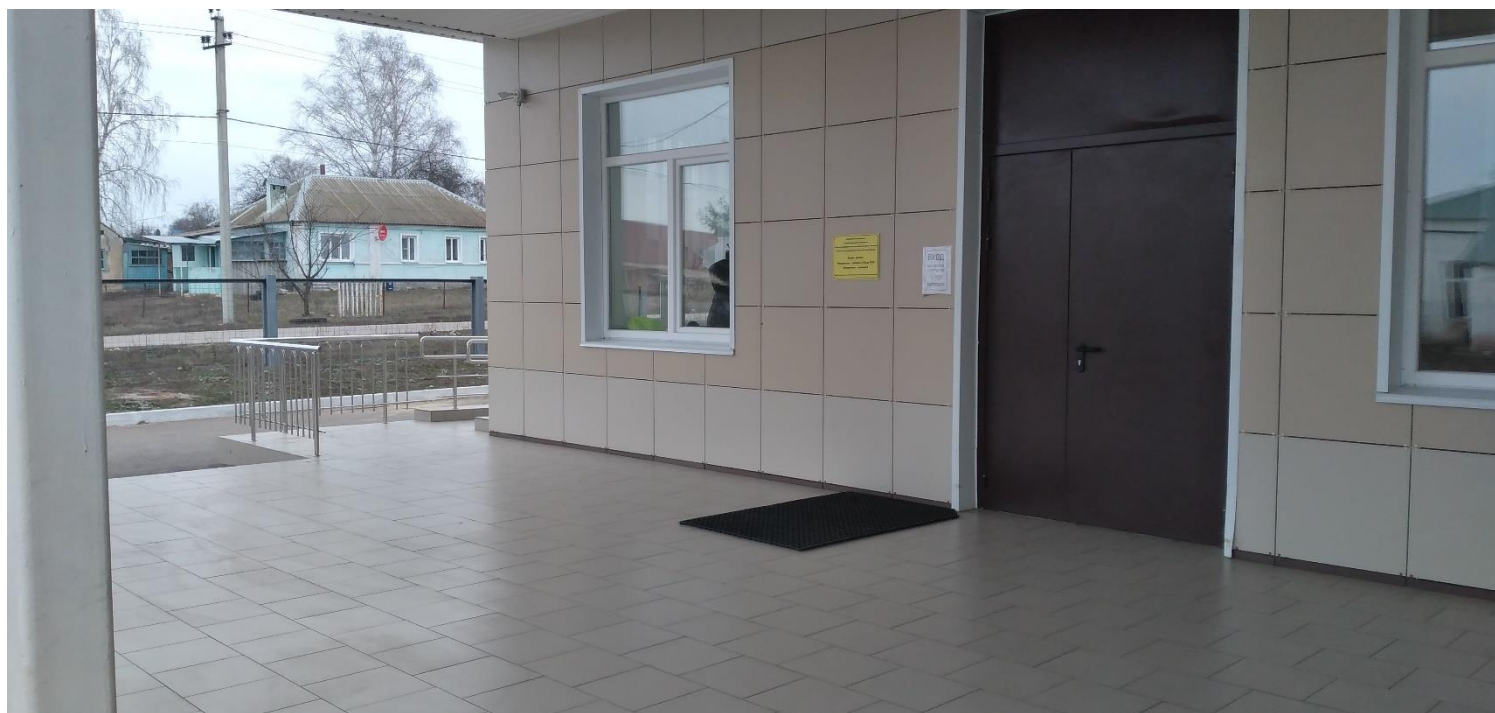
Фото 6. Входная площадка перед дверью

| 2.4 | Дверь (входная) | есть | - | 6 | <div>порог на входе имеется</div> <div>отсутствует тактильная предупреждаю щая разметка</div> | <div>К, О,С</div> <div>С</div> | <div></div> <div>установить тактильную плитку перед дверью по ширине проема</div> | <div>-</div> <div>ТР</div> |

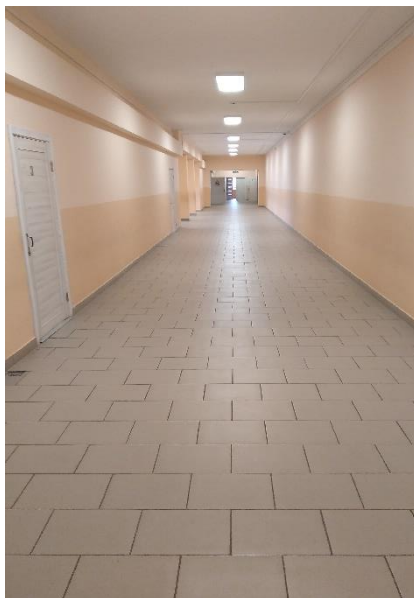
Фото 13. Кабинетная форма обслуживания

**Комментарий к заключению:** кабинетная форма обслуживания доступна условно для инвалидов, передвигающихся на креслах-колясках, с нарушением опорно-двигательного аппарата, с нарушением зрения, с нарушение слуха.

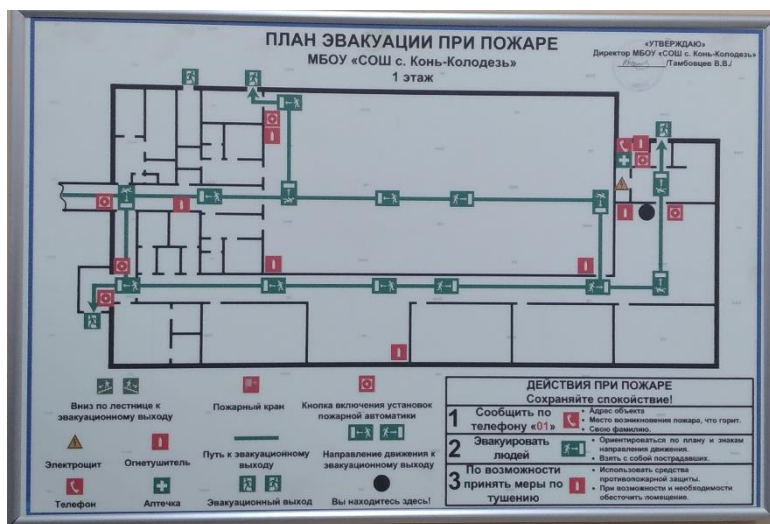
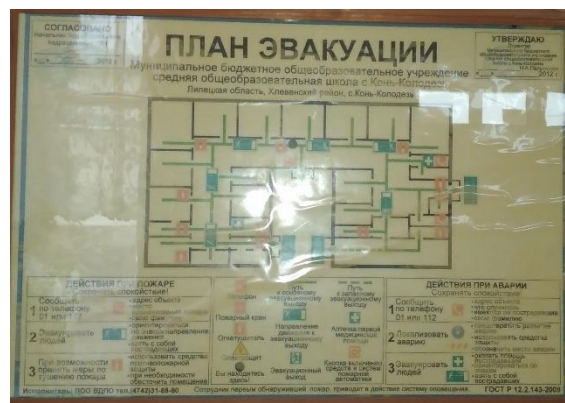
Фото 17. План эвакуации

**Комментарий к заключению: системы информации на объекте доступны условно для инвалидов с нарушением зрения, с нарушением слуха; доступно частично избирательно для инвалидов, передвигающихся на креслах-колясках, с нарушением опорно-двигательного аппарата, с нарушением умственного развития.**
