ПАСПОРТ ДОСТУПНОСТИ

Объект: **Муниципальное бюджетное учреждение дополнительного образования «Детская школа искусств № 2 г. Брянки»**

адрес: 294100, Луганская Народная Республика, г.о город Брянка, г. Брянка, мкр. Тополь, д. 38, помещ. 3

АКТ ОБСЛЕДОВАНИЯ объекта социальной инфраструктуры К ПАСПОРТУ ДОСТУПНОСТИ ОСИ

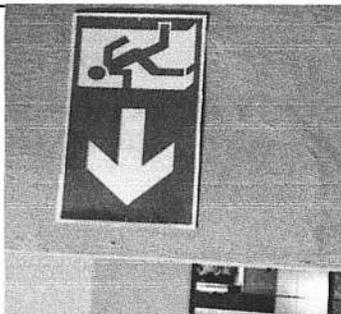
<p>Фото 20</p>	<p>На эвакуационном плане отсутствует обозначение путей для людей с инвалидностью.</p> <p>Эвакуация МГН- по главному входу на объект, а также отсутствие системы экстренного оповещения и размещения путей эвакуации</p>	К, О, Г, С, У	<p>Обеспечить доступность выхода из здания для людей с ограниченной возможностью в соответствии с требованиями п.6.2.19, п.6.2.23 СП 59.13330.2020, СП 1.13130.2020 «Системы противопожарной защиты. Эвакуационные пути и выходы» организовать систему оповещения в экстренных случаях и обозначить пути эвакуации</p>	Капитальный ремонт
	ОБЩИЕ требования к зоне	-	-	-	-	-

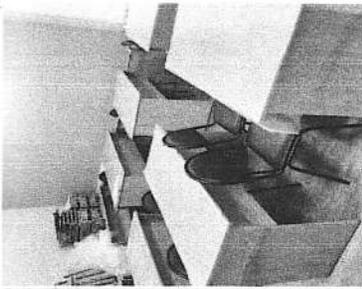
Фото22

Не оборудовано место для обслуживания инвалидов

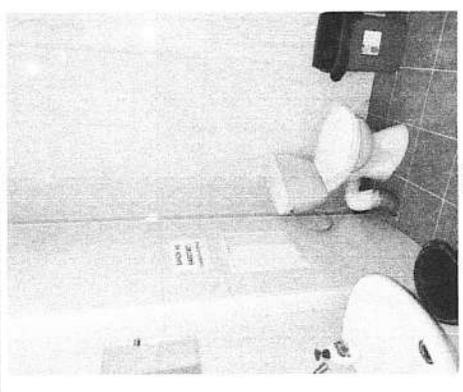
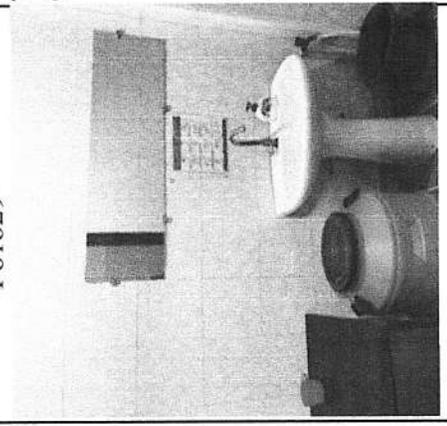
5.1	Туалетная комната	есть		<p>Снаружи по подходе к санузлу отсутствуют поручни</p> <p>Отсутствует наземная тактильная разметка на входе, вертикально расположена ручка двери</p> <p>Отсутствует система тревожной сигнализации</p> <p>Отсутствует тактильная схема санузла на сходе</p>	<p>К,О</p> <p>С,О</p> <p>С,О</p> <p>К, О, С</p>	<p>Оборудовать поручнями на подходу к санузлу Г.6 СП 136.13330.2012</p> <p>Оборудовать наземной тактильной разметкой вход, вертикально расположенной ручкой на двери (п.6.3.6.СП 59.13330.2020)</p> <p>Оборудовать санузел кнопкой тревожной сигнализации 9кнопка санузла на сходе 9п.6.5.2 СП 59.13330.2020)</p>	<p>Капитальный ремонт</p> <p>Текущий ремонт</p> <p>Капитальный ремонт</p> <p>Капитальный ремонт</p>
			<p>N фото</p> <p>Фото 28</p> <p>Фото29</p>

Нет оборудования, предусмотренного на унитаз, не соответствующим нормативам, отсутствуют опорные поручни раковины.	Тактильный	ремонт
Оборудовать опорные поручни из нержавеющей стали с откидным механизмом и фиксатором с одной стороны.	схемой санузла на сходе (п.6.3.6 СП 59.13330.2020)	Капитальный ремонт
Отсутствует свободное место сбоку от унитаза	Оборудовать опорными поручнями раковины (п.6.3.5 СП 59.13330.2020)	Капитальный ремонт
Отсутствует контрастное сочетание цветов в применяемом оборудовании дверь-ручка, санитарный прибор -пол -стена, стена -средств визуальной информации	Оборудовать свободное место сбоку от унитаза не менее 80см для коляски(п.6.3.3С П 59.13330.2020)	Текущий ремонт
	Использовать контрастные сочетания цветов в применяемом оборудовании дверь-ручка, санитарный

применение стена, стена- средств визуальной информации (п.6.4.1 СП 59.13330.2020)			
5.2	Душевая/ванная комната	нет	-	-	-	-	-	-	-
5.3	Бытовая комната (гардеробная)	нет	-	-	-	-	-	-	-
	ОБЩИЕ требования к зоне					Малые габаритные размеры комнаты

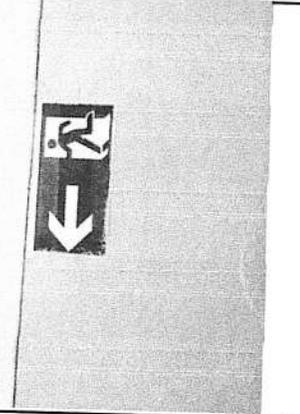
<p>Фото30</p>	Отсутствует тактильная маркировка габаритов дверных проемов	С	Оборудовать контрастной маркировкой габариты дверных проемов п.6.1.7.СП 59.13330.2020	Текущий ремонт

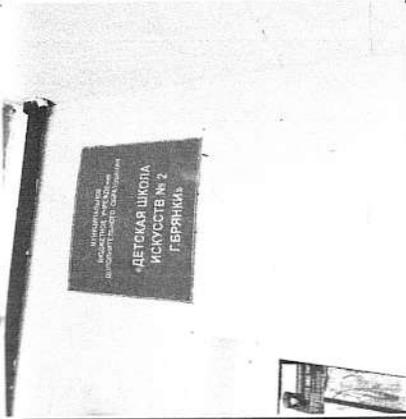
рельефно-графическая информационная мемносхема, отображающая информацию о помещении в здании	мнемосхему отображающую информацию о помещении (п.6.5.7 СП 59.13330.2020)	ремонт	
6.3	Система навигации внутри здания	нет	Отсутствует тактильная схема движения, тактильная разметка перед дверью.	С	Оборудовать тактильной схемой движения, тактильной разметкой перед дверью п.4.2.2, ГОСТ Р 52875 Разместить тактильные указатели перед дверью, открывающимися навстречу по ходу движения, следует учитывать безопасный радиус открывания двери.	Текущий ремонт
	ОБЩИЕ требования к зоне		Отсутствует	К, Г, С	Установка носителей	КР
