**I. Результаты обследования:**

**3. Пути (путей) движения внутри здания  
(в т.ч. путей эвакуации)**

**Муниципальное бюджетное образовательное учреждение**

**«Основная общеобразовательная школа № 16»,**

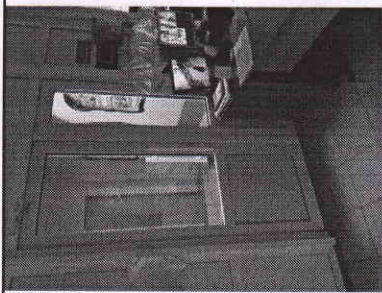
| N<br>п/п | Наименование функционально-планировочного элемента | Наличие элемента | | | Выявленные нарушения и замечания | | Работы по адаптации объектов | |
|---|---|---|---|---|---|---|---|---|
| 3.1 | Коридор (вестибюль, зона ожидания, галерея, балкон) | есть | | <br>Фото 3.1 | Ширина створки двери – 67 см., второй створки – 53 см. | К, О-н | При двухстворчатых входных дверях ширина одной створки (дверного полотна) должна быть 0,9 м. (п. 6.1.5 СП 59.13330.2016) | Организационные мероприятия |

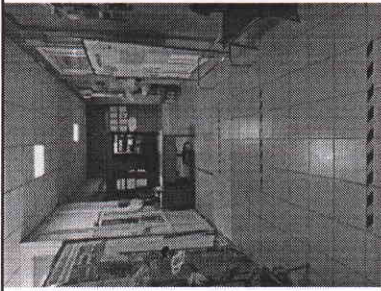
| | | | | <p>Фото 3.2</p> | Отсутствуют места отдыха для МГН и их обозначение. | Все | <p>Предусмотреть зоны отдыха на два-три места, в том числе для инвалидов на креслах-колясках, везде, где ожидают посетители, обозначить информационной табличкой. (п. 6.2.5 СП 59.13330.2016).</p> | Организационные мероприятия |

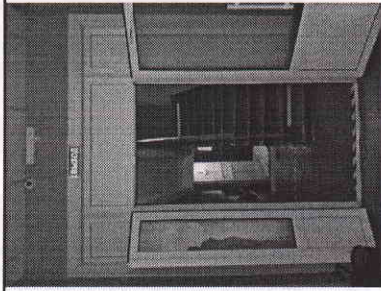
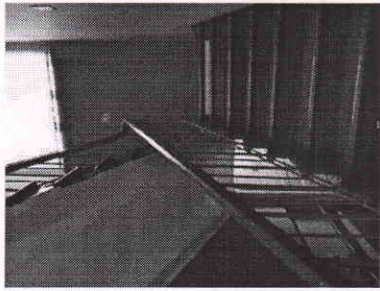
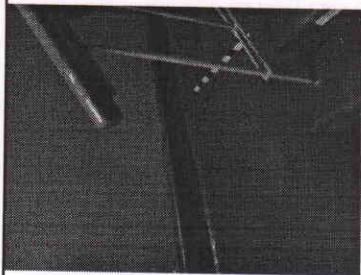
Фото 3.3 (а)

| 3.2. | Лестница (внутри здания) | есть | | <p>Фото 3.3</p> <p>Фото 3.4</p> | <p>Лестница не оборудована двусторонними поручнями. Высота поручней составляет 0,96 м. Окончания поручней имеют травмирующее окончание.</p> | О-в, О-н<br>С-ч, С-п | <p>Установить лестницы поручни согласно требованиям. Поручни следует располагать на высоте 0,9 м и 0,7 м. Поручень перил с внутренней стороны лестницы должен быть непрерывным по всей ее высоте. Завершающие горизонтальные части поручня должны быть длиннее марша лестницы или наклонной части пандуса на 0,3 м и иметь не травмирующее завершение. (6.2.11 СП 59.13330.2016)</p> | Текущий ремонт |

Отсутствует выделение контрастным цветом краевых ступеней лестницы.

Оптимальным вариантом для охвата рукой являются поручни округлого сечения диаметром от 0,03 до 0,05 м. Расстояние в свету между поручнем и стеной должно быть не менее 0,045 м для стен с гладкими поверхностями и не менее 0,06 м для стен с шероховатыми поверхностями. (6.2.12 СП 59.13330.2016, ГОСТ Р 51261-2017)

Выделить цветом (или фактурой) краевые ступени лестницы путем нанесения одной или несколько полос, контрастных с поверхностью ступеней, (например, желтого цвета), имеющих общую ширину в

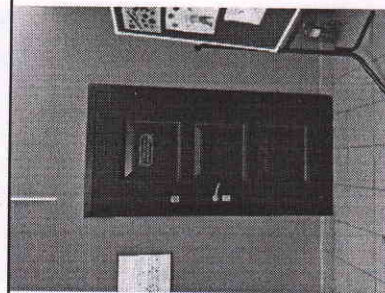
Фото 3.5

| 3.5. | Дверь | есть | | | | Рядом с дверьми со стороны ручки отсутствуют тактильные таблички о назначении помещения для людей с нарушением зрения. | С-ч | Разместить информационные таблички обозначающие назначение кабинетов на стене со стороны ручки двери, на высоте от 1,4 до 1,6 м и на расстоянии 0,3 м от центра информационного блока таблички до края дверного проема с учетом п. 6.2.1.5, 6.2.1.6 ГОСТ Р 51671-2020. Табличка должна быть контрастной, выполненной | Текущий ремонт | |

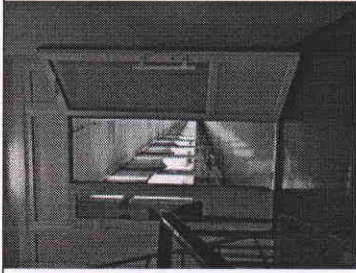
| 3.6 | Пути эвакуации<br>(в т.ч. зоны безопасности) | есть | <p>Фото 3.8</p> | На прозрачной двери отсутствует контрастная маркировка. | К, О-н, С-п, С-ч | <p>На прозрачных полотнах дверей и ограждениях (перегородках) следует предусматривать яркую контрастную маркировку в форме прямоугольника высотой не менее 0,1 м и шириной не менее 0,2 м или в форме круга диаметром от 0,1 до 0,2 м. Расположение контрастной маркировки предусматривается на двух уровнях: 0,9-1,0 м и 1,3-1,4 м.</p> <p>(ч. 6.1.6 СП 59.13330.2016)</p> | Текущий ремонт |

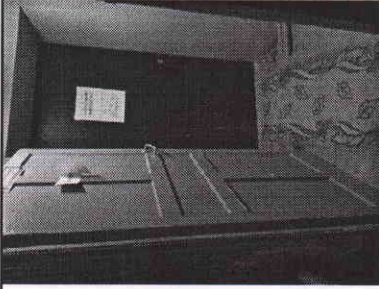
| | | | <p>Фото 3.9</p> | Ширина дверного полотна 0,81 м | К, О-н | <p>Обеспечить ширину дверных полотен и открытых проемов в стене, а также выходов из помещений и коридоров на лестничную клетку должна быть не менее 0,9 м.</p> <p>(6.2.4 СП 59.13330)</p> | |

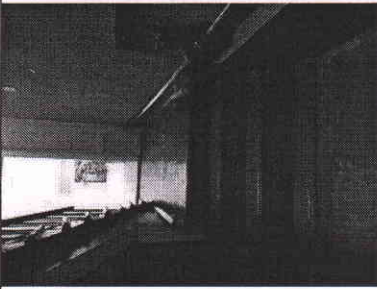
| | | | <br>Фото 3.10 | На путях эвакуации лестница не продублирована пандусом. | К | В учебном учреждении имеется телескопический пандус, которым оборудуются лестницы, ведущие к эвакуационному выходу. | Индивидуальное решение с ТСП |

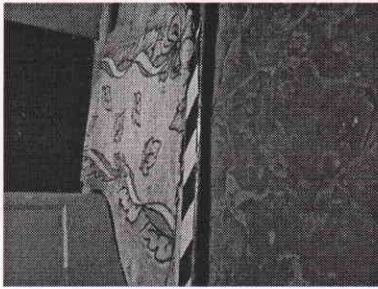
| | | | <br>Фото 3.9 (а) | Высота порога в дверном проеме более 0,014 м (0,05 м). | К | Обеспечить высоту порога входной двери не более 0,014м (п. 6.1.5 СП 59.13330.2016). До момента адаптации дверного проема оборудовать дверной проем мобильными пандусами. | Индивидуальное решение с ТСП |

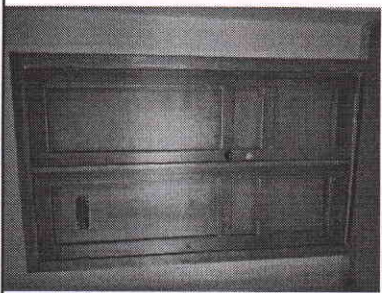
Фото 4.1

| N<br>п/п | Наименование функционально-планировочного элемента | Наличие элемента | | | Выявленные нарушения и замечания | | Работы по адаптации объектов | |
|---|---|---|---|---|---|---|---|---|
| 4.1.1 | | | | | Отсутствуют информирующие обозначения рядом с дверью, со стороны ручки. | С-п, С-ч | Разместить информационные таблички обозначающие назначения кабинетов на стене со стороны ручки двери, на высоте от 1,4 до 1,6 м и на расстоянии 0,3 м от центра информационного блока таблички до края дверного проема с учетом п. 6.2.1.5, 6.2.1.6 ГОСТ Р 51671-2020. Табличка должна быть контрастной, выполненной рельефно- | Текущий ремонт |

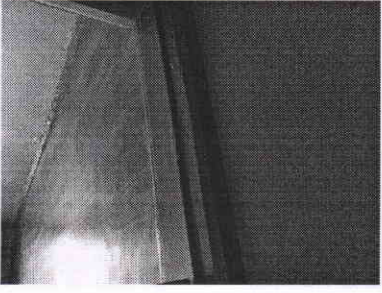
| | | <p>Фото 4.2 (а)</p> | <p>На первом и втором этаже отсутствуют кабинеты доступные для обучения детей с инвалидностью.</p> | К | <p>Выделить и приспособить кабинеты на первом этаже для доступа людей, передвигающихся на креслах-колясках. Обеспечить зону комфортного размещения кресла-коляски параметрами не менее 900х1500. Для учащихся, передвигающихся в кресла-коляске, – выделить один-два первых стола в ряду у дверного проема. Поверхность столов индивидуального пользования используемых посетителями-инвалидами на креслах-колясках, должна находиться на высоте не более 0,80-0,85 м над уровнем пола. Ширина и высота проема для ног должна быть не менее 0,75 м, глубина - не менее 0,5 м,</p> | <p>Организационные мероприятия</p> |

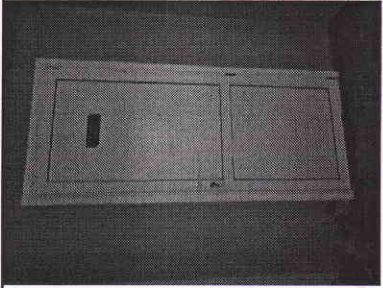
| | | | <p>Фото 4.8</p> | <p>Высота порога в дверном проеме более 0,014 м (0,05 м).</p> | К | <p>Обеспечить высоту порога входной двери не более 0,014м (п. 6.1.5 СП 59.13330.2016). До момента адаптации дверного проема оборудовать дверной проем мобильными пандусами.</p> | | | |

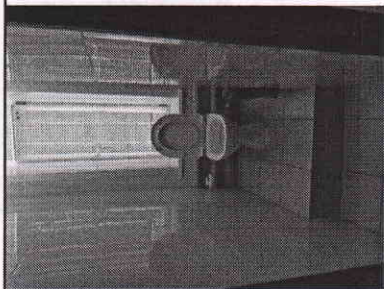
| N<br>п/п | Наименование функционально-планировочного элемента | Наличие элемента | | Выявленные нарушения и замечания | | Работы по адаптации объектов | Виды работ | |
|---|---|---|---|---|---|---|---|---|
| 5.1 | Туалетная комната | есть | | <br>Фото 5.1 | Размер и оборудование туалетной кабины не соответствуют требованиям доступности для людей с инвалидностью: ширина двери 0,54 - 0,75 м, порог 0,16 м, размер помещения 8 х 0,8 м. В кабине рядом с унитазом отсутствует пространство не менее 0,75 м для размещения кресла-коляски, свободное пространство диаметром 1,4 м для разворота кресла-коляски. | К, О-н | Рекомендуется переоборудовать (перестроить) санузел на первом этаже) таким образом, чтобы выделить пространство под универсальную туалетную кабину размером не менее, м: ширина - 2,2, глубина - 2,25, ширина двери - 0,9, дверь должна открываться наружу, в соответствии с требованиями доступности для людей с инвалидностью и маломобильных групп населения (п.6.3.3 СП 59.13330.2016). | Капитальный ремонт |

| | | | | | <p>В кабине рядом с унитазом предусмотреть пространство не менее 0,75 м для размещения кресла-коляски, предусмотреть в туалетной кабине свободное пространство диаметром 1,4 м для разворота кресла-коляски (п.6.3.3 СП 59.13330.2016).</p> | Капитальный ремонт |

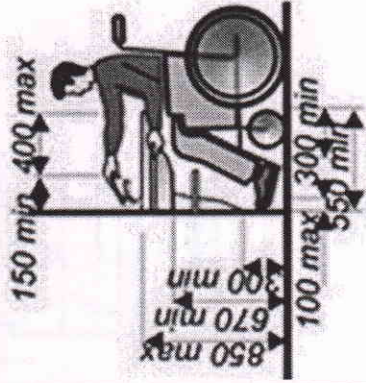
| | | | <p>Раковина не оборудована поручнями. Высота раковины 0,86 м. Высота унитаза 0,40 м. Отсутствуют поручни.</p> | К, О-н | <p>Обеспечить возможность пользования раковиной в санузле людям с инвалидностью. Расстояние от стены до края раковины на уровне пола (проем для ног) должно составлять не менее 0,55 м.</p> | |

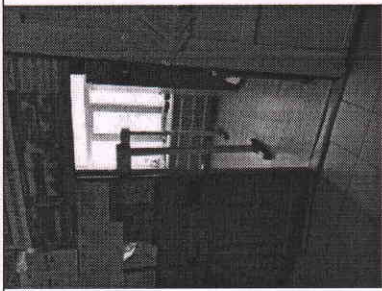
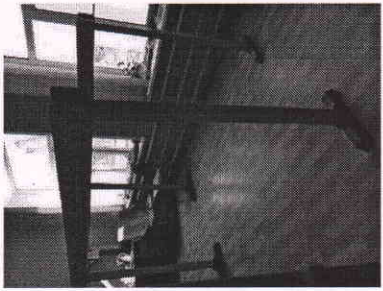
| 5.3 | Бытовая комната (гардеробная) | есть | <p>Фото 5.7</p> <p>Фото 5.8</p> | <p>Не предусмотрено специально выделенного места для людей, передвигающихся на креслах-колясках.</p> <p>Ширина дверного проёма 0,67 м.</p> | К | К | <p>Установить крючки для одежды в зоне досягаемости, на высоте 1,0-1,2; обеспечить свободный доступ кресла-коляски к ним.</p> <p>Обеспечить ширину дверных проёмов 0,9 м (п.6.2.4 СП 59.13330.2016).</p> | Текущий ремонт | Капитальный ремонт |

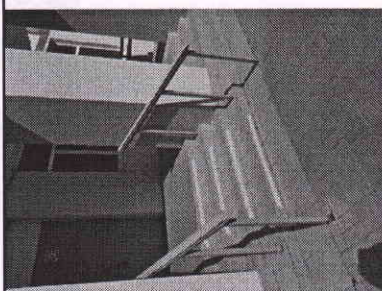
| N<br>п/п | Наименование функционально-планировочного элемента | Наличие элемента | | | Выявленные нарушения и замечания | | Работы по адаптации объектов | |
|---|---|---|---|---|---|---|---|---|
| 6.1.1 | Лестница (наружная) | | | <br>Фото 6.1 (2.9) | Отсутствует выделение контрастным цветом краевых ступеней лестницы. | С-ч | Выделить цветом (или фактурой) краевые ступени лестницы путем нанесения одной или несколько полос, контрастных с поверхностью ступеней, (например, желтого цвета), имеющих общую ширину в пределах 0,08-0,1 м. Расстояние между контрастной полосой и краем проступи - от 0,03 до 0,04 м. (п. 5.1.12 СП 59.13330.2016). | Текущий ремонт |

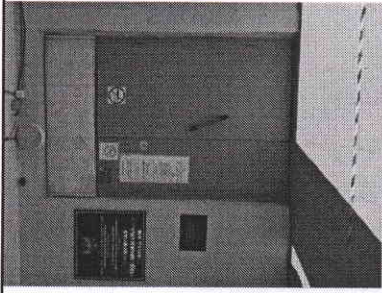
| 6.1.2 | Двери (входные) | | На входных дверях отсутствует знак, указывающий на доступность здания | К,Г,С | <p>Рекомендуется установить знак, указывающий на доступность объекта</p> <p>(п. 6.1.7, 6.5.1 СП 59.13330.2016; п. 4.3.7 ГОСТ Р 52131-2019).</p> | Организационные мероприятия |

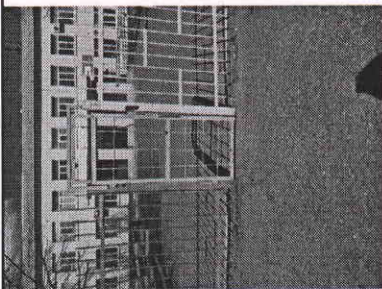
| 6.3.1 | Двери (вход на территорию) | | <br>Фото 6.4 (1.1) | Отсутствуют информмирующие тактильные таблички для людей с нарушением зрения. | С-п, С-ч | Разместить рядом с дверью со стороны дверной ручки, информмирующие тактильные таблички для людей с нарушением зрения с использованием рельефных знаков и символов, а также рельефно-точечного шрифта Брайля на высоте от 1,2 до 1,6 м:<br><br>- перед входом в здание с указанием наименования учреждения, времени оказания услуг (приемных часов) (п. 6.5.9 СП 59.13330.2016). | Текущий ремонт | | |

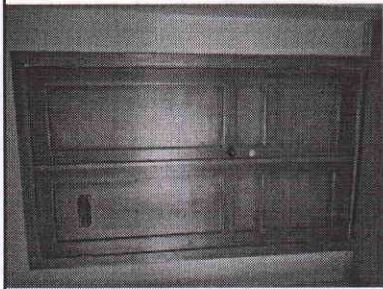
| 6.3.2 | Кабинеты учебные | | <br>Фото 6.5 (4.1) | Отсутствует информмирующее обозначение рядом с дверью, со стороны ручки. | С-п, С-ч | Разместить информационные таблички, указывающие назначение кабинета для идентификации на стене со стороны ручки двери, на высоте от 1,4 до 1,6 м и на расстоянии 0,3 м от центра информационного блока таблички до края дверного проема с учетом п. 6.2.1.5, 6.2.1.6 ГОСТ Р 51671-2020. Табличка должна быть контрастной, выполненной рельефно-графическим | | | |

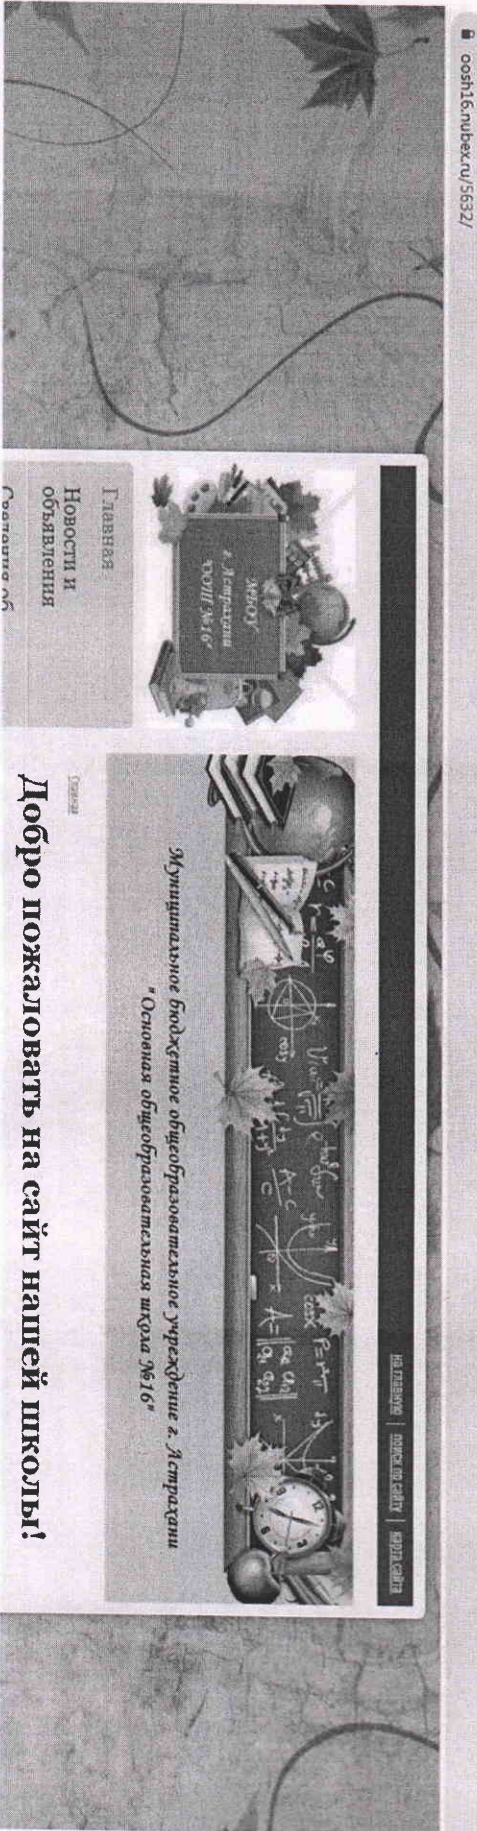
Фото 6.8

| | | | | <p>Фото 6.8</p> | | | | На сайте присутствует информация о месте нахождения искусств, однако информация о доступности для людей с инвалидностью отсутствует.<br>( <a href="https://oosh16.nubex.ru/5632">https://oosh16.nubex.ru/5632</a> ) | | | | |

| | | | | <p>Фото 6.7 (4.4)</p> | | | | | Все | Доработать сайт образовательного учреждения. Рекомендуется разместить на сайте следующую информацию:<br>- о доступности общественного транспорта, которым можно воспользоваться для того, чтобы приехать в школу искусств и доступности | | |
