ПАСПОРТ ДОСТУПНОСТИ

объекта социальной инфраструктуры (ОСИ)

1.1. Наименование (вид) объекта муниципальное бюджетное общеобразовательное учреждение Аксайского района Грушевская средняя общеобразовательная школа

АКТ ОБСЛЕДОВАНИЯ

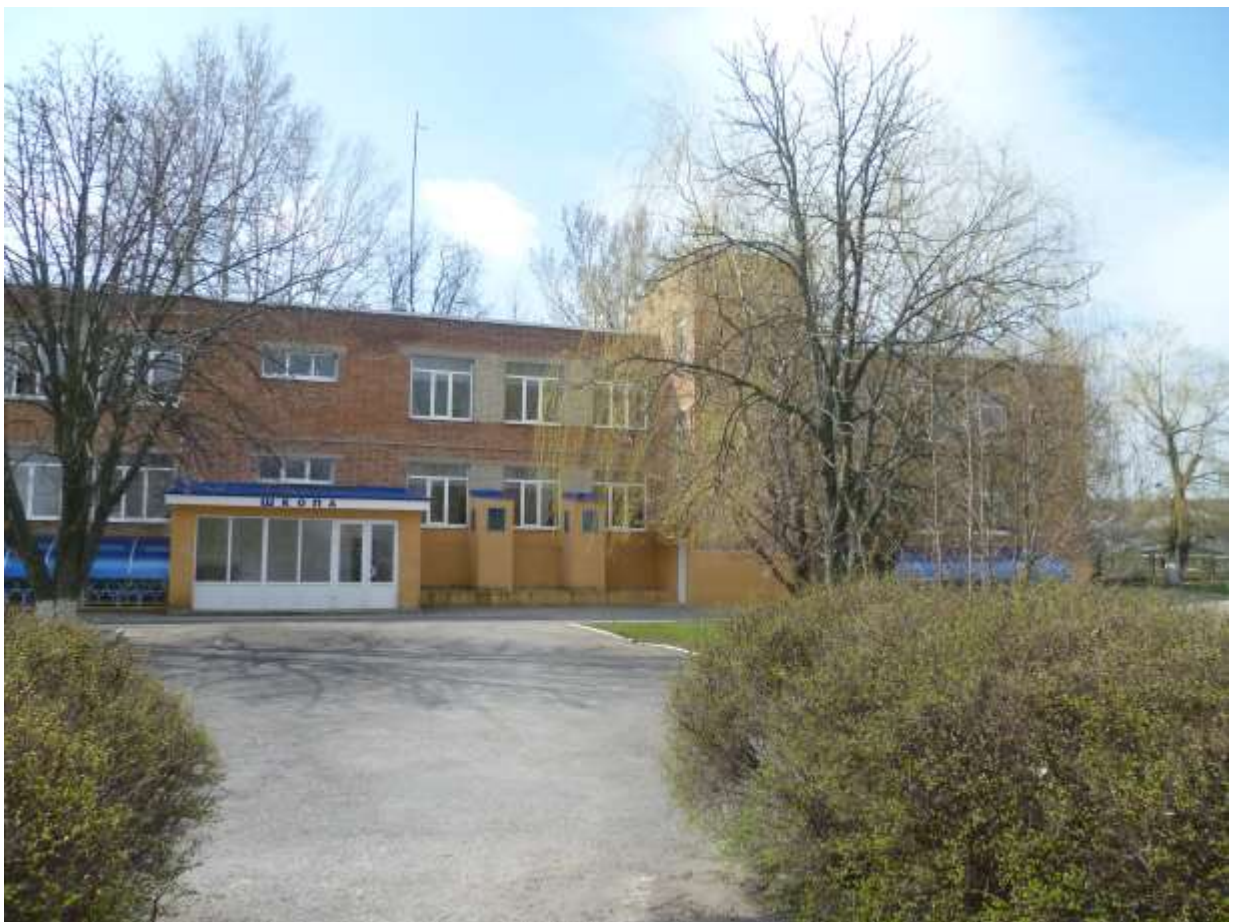
Фото 2 Вход во двор

Комментарий к заключению: Требуется установить перила, уложить бетон к пандусу.

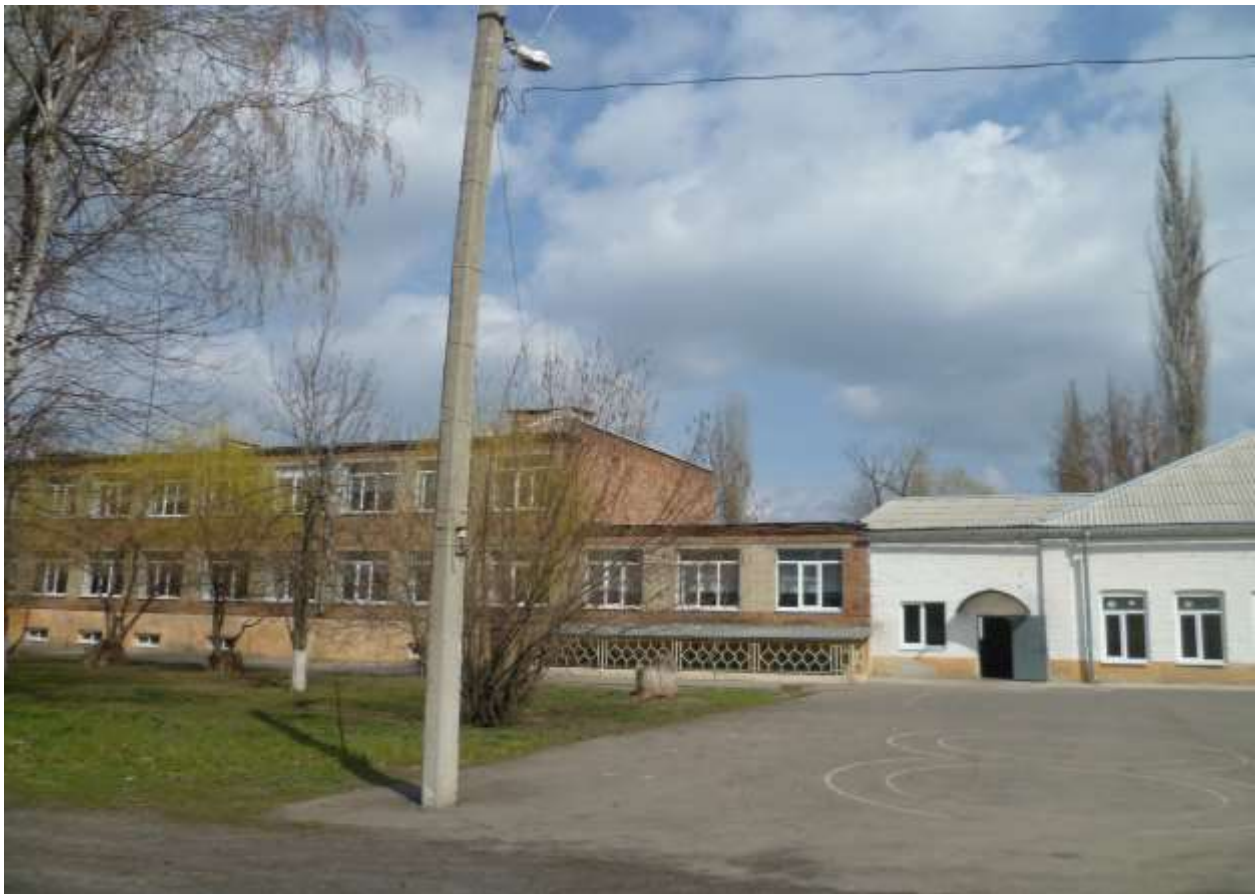
Фото 3 Площадка перед входом внутри двора

Комментарий к заключению: Территория прилегающего участка находится в удовлетворительном состоянии, требуется установить перила, уложить бетон перед пандусом.

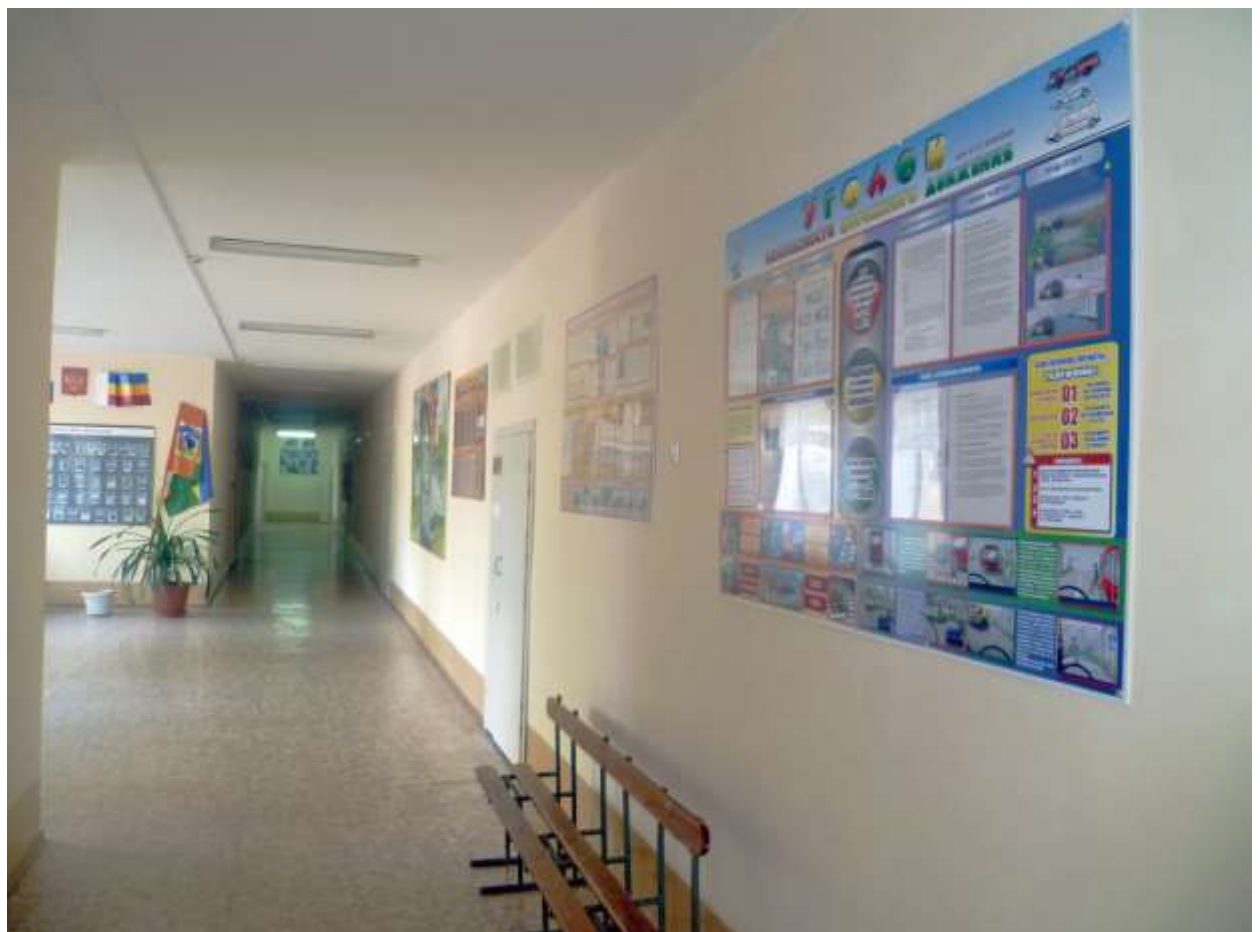
Фото 4 Центральный коридор

3.1	Коридоры	есть	-	4	Нет поручней, тактичных средств информации, акустических устройств	К,ОС,Г	Установить поручни, тактичные средства информации акустические устройства	Текущий ремонт Индивидуальное решение с ТСР

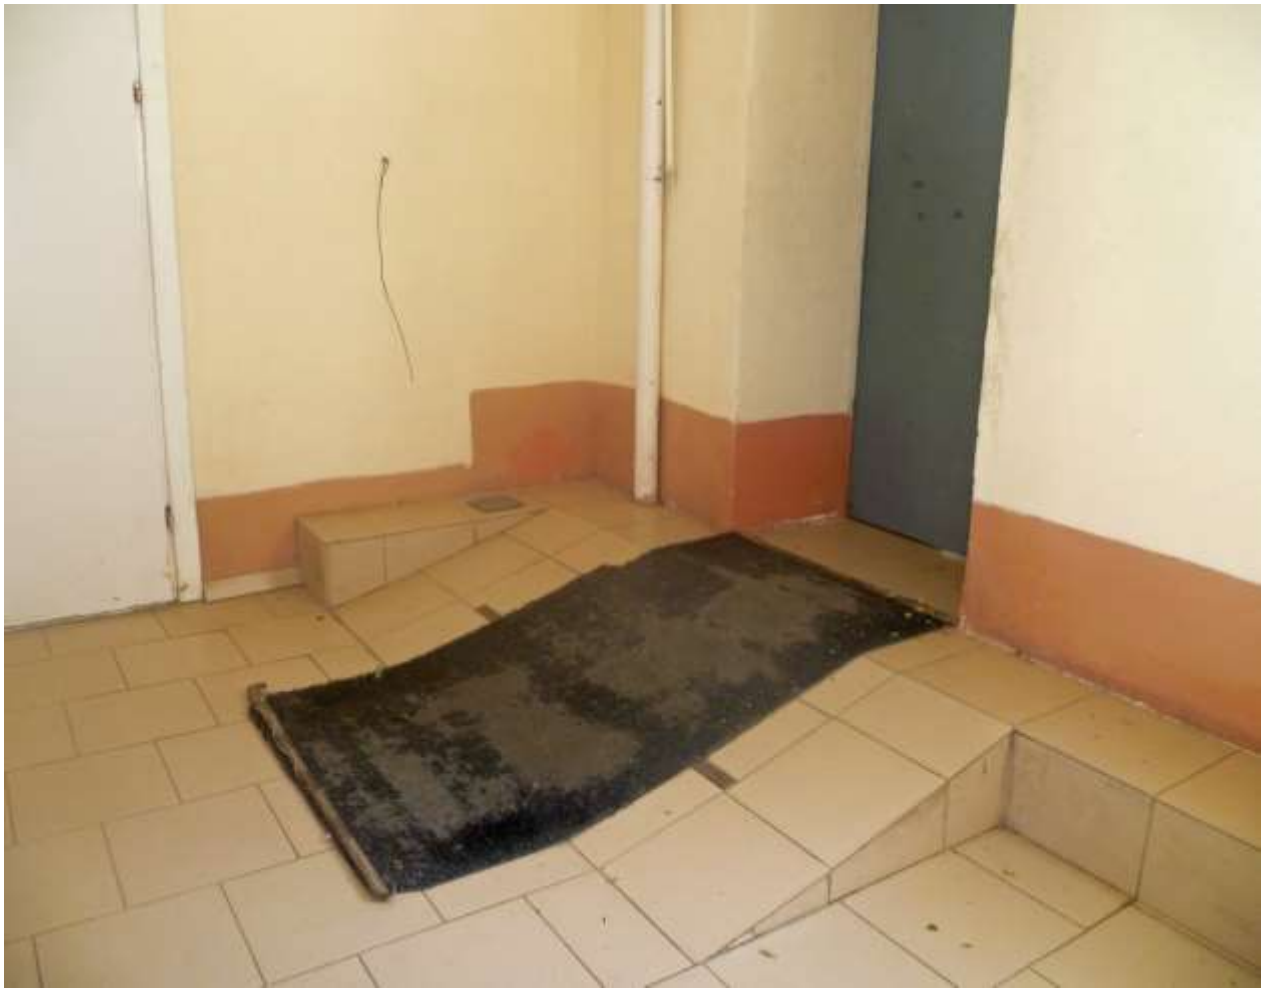
Фото 5 Пандус с коридоре для переобування

3.2	Лестница (внутри здания)	есть	-	8	Нет перила с левой стороны, нет откидного пандуса	К	Установить перила, откидной пандус	Текущий ремонт
3.3	Пандус (внутри здания)	есть	-	5,6	Отсутствуют перила	К,О,С	Установить перила	Текущий ремонт
