**АКТ ОБСЛЕДОВАНИЯ**  
**объекта социальной инфраструктуры**  
**К ПАСПОРТУ ДОСТУПНОСТИ ОСИ**  
№ \_\_\_\_\_

- 1.1. Наименование (вид) объекта: Здание спорткомплекса
- 1.2. Адрес объекта: Приморский край, г. Находка, ул. Дзержинского, 12
- 1.3. Сведения о размещении объекта
  - отдельно стоящее здание 1 этажное, 872,2 кв.м
  - наличие прилегающего земельного участка (да, нет); да 3273 кв.м
- 1.4. Год постройки здания 1966 г., последнего капитального ремонта (не было)
- 1.5. Дата предстоящих плановых ремонтных работ: текущего 2015 г. капитального (не известно)
- 1.6. Название организации (учреждения), (полное юридическое наименование – согласно Уставу, краткое наименование) муниципальное бюджетное образовательное учреждение дополнительного образования детей «Детско-юношеская спортивная школа «Юниор» г. Находка (МБОУ ДОД «ДЮСШ «Юниор» г.Находка)
- 1.7. Юридический адрес организации (учреждения): 692918 Российская Федерация, Приморский край, г.Находка, ул.Дзержинского 12

**I Результаты обследования:**  
**1. Территории, прилегающей к зданию**  
**МБОУ ДОД ДЮСШ «ЮНИОР» Г. Находка**  
**Приморский край, г. Находка, ул. Дзержинского, 12**

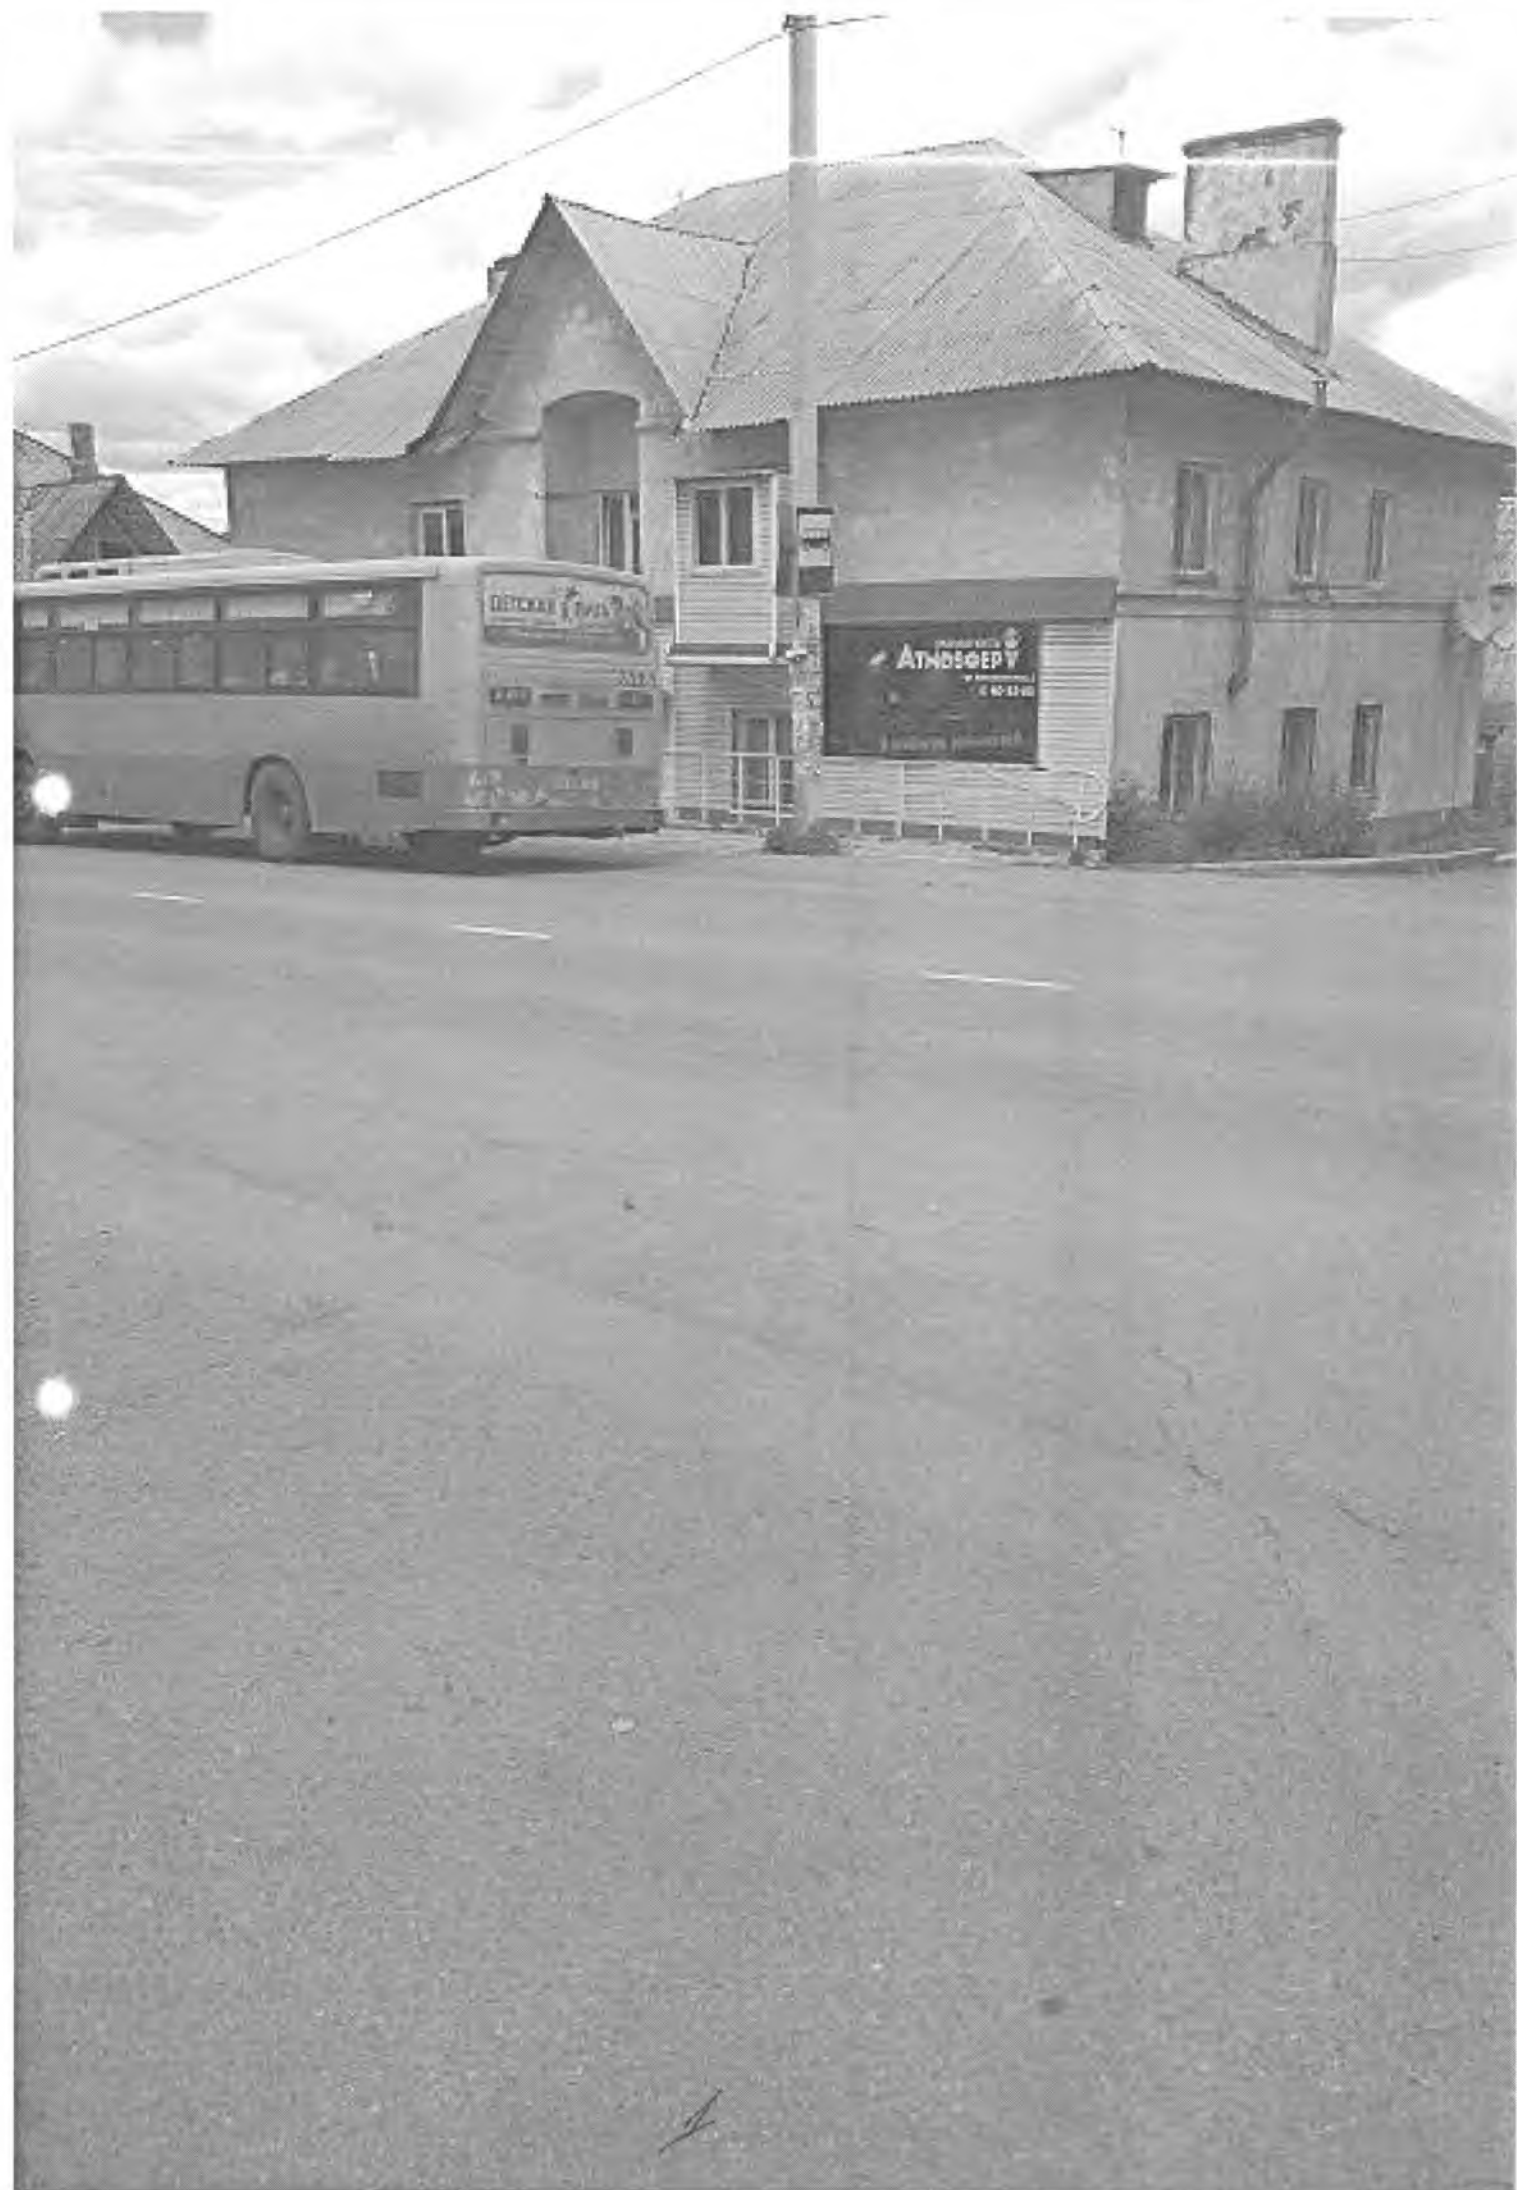
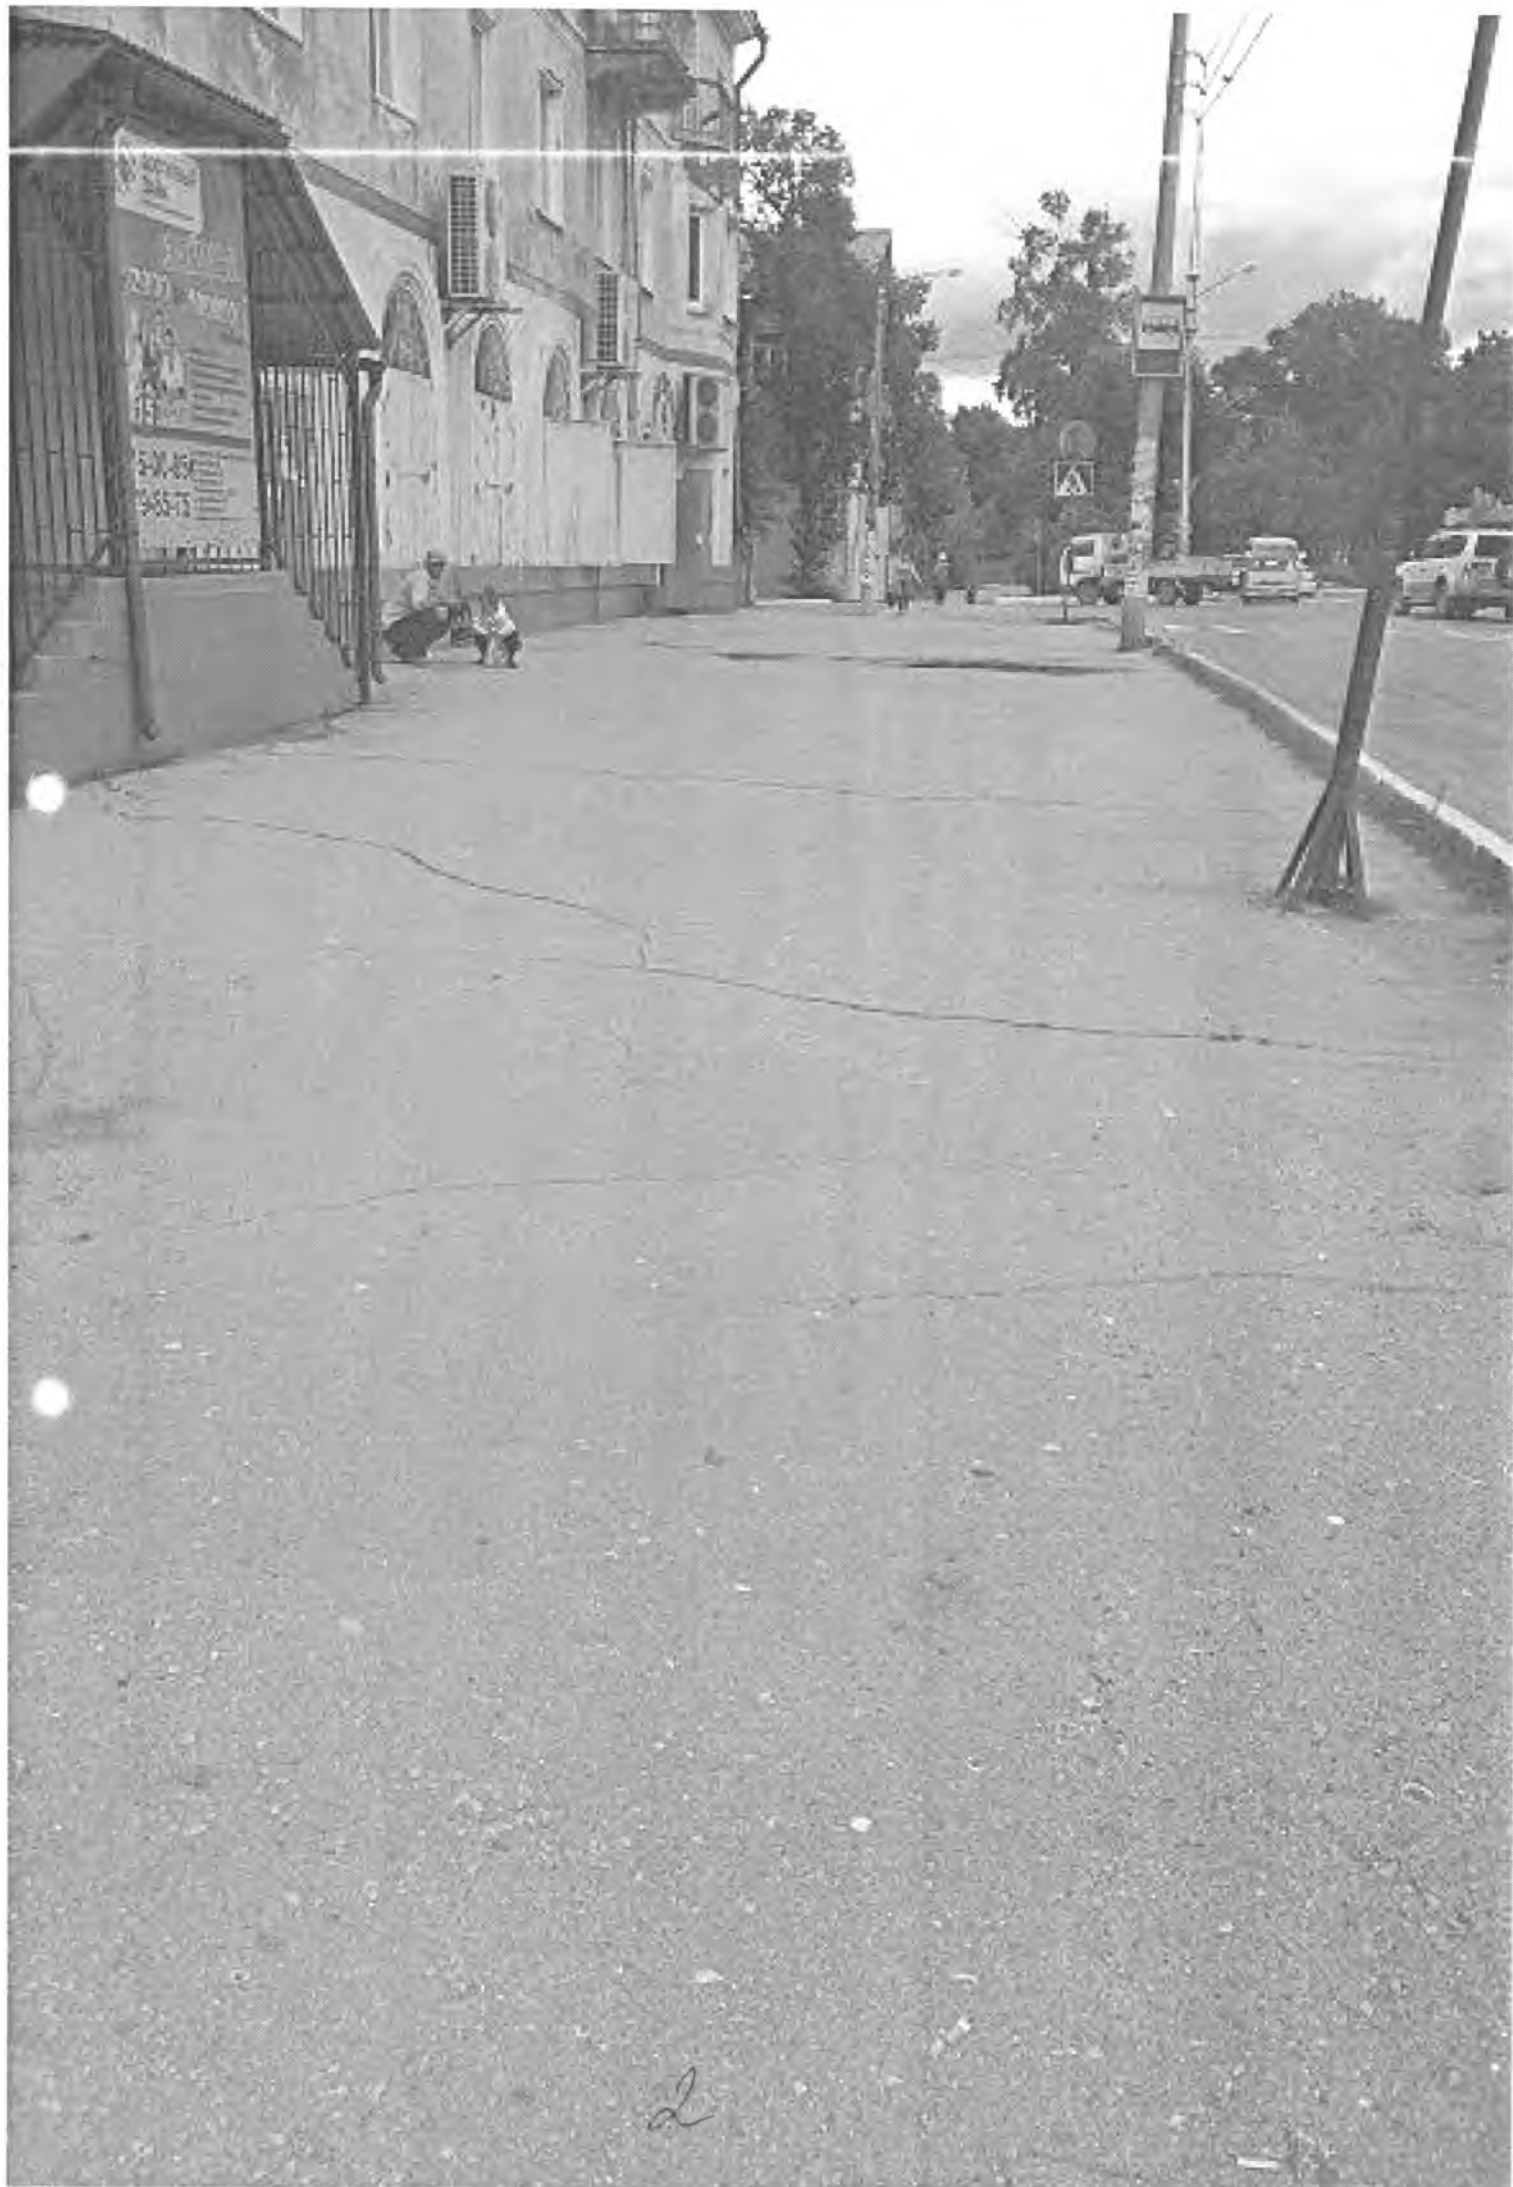
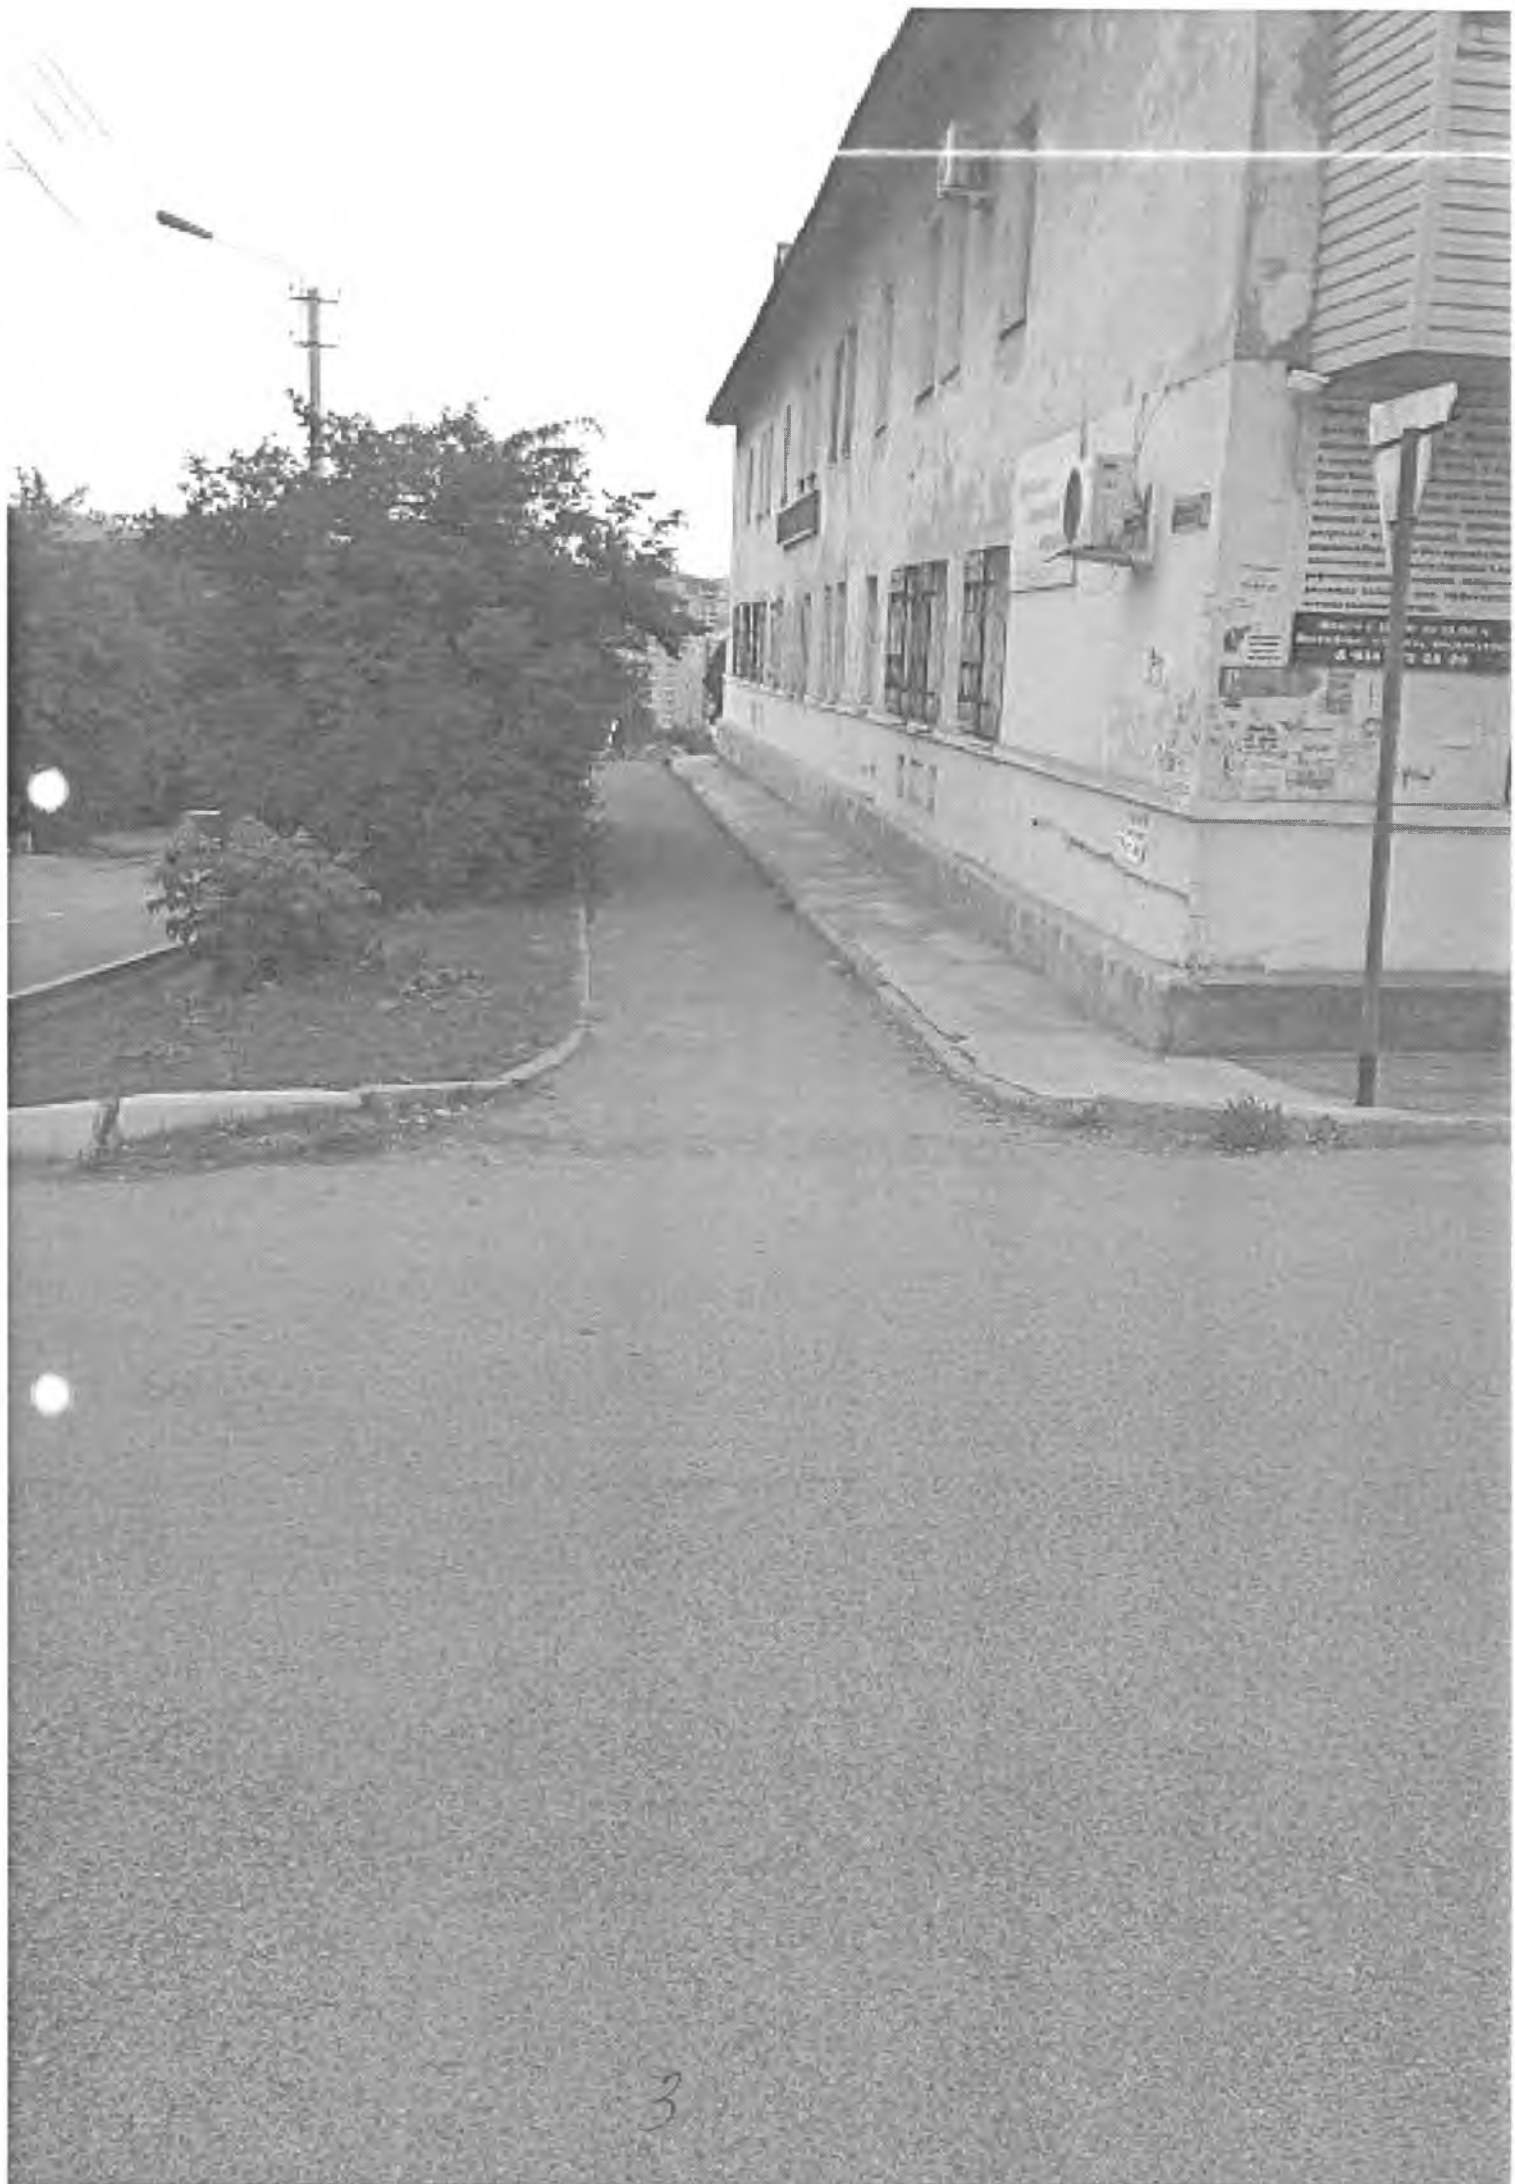
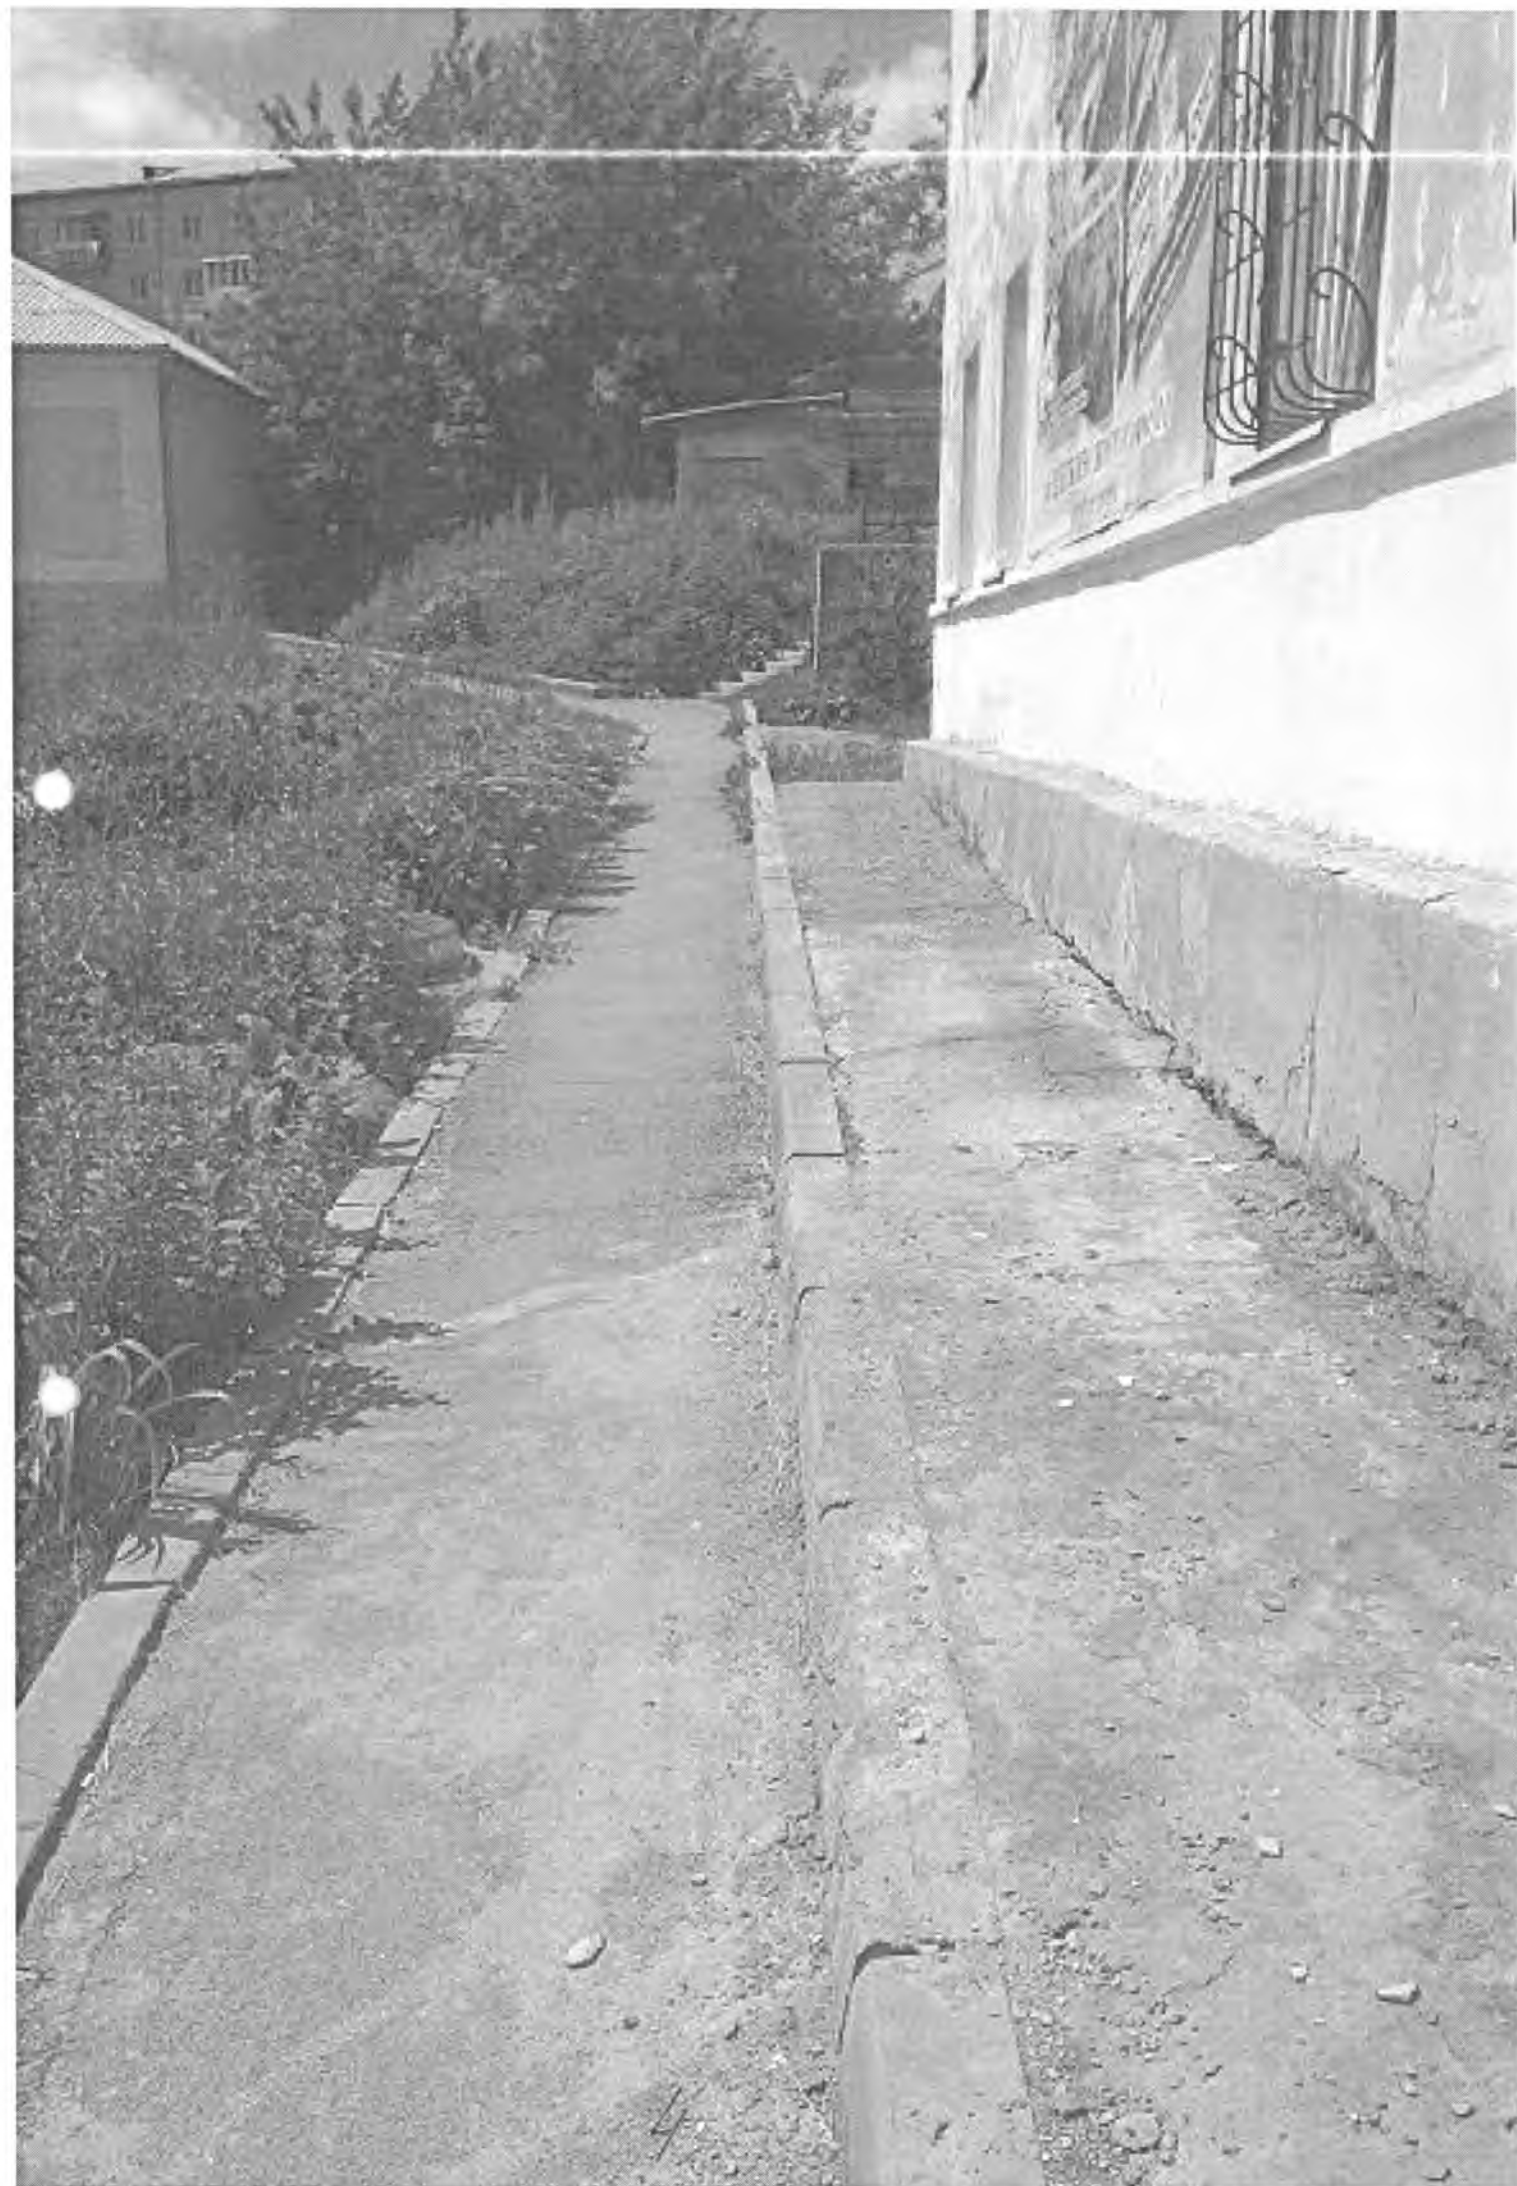
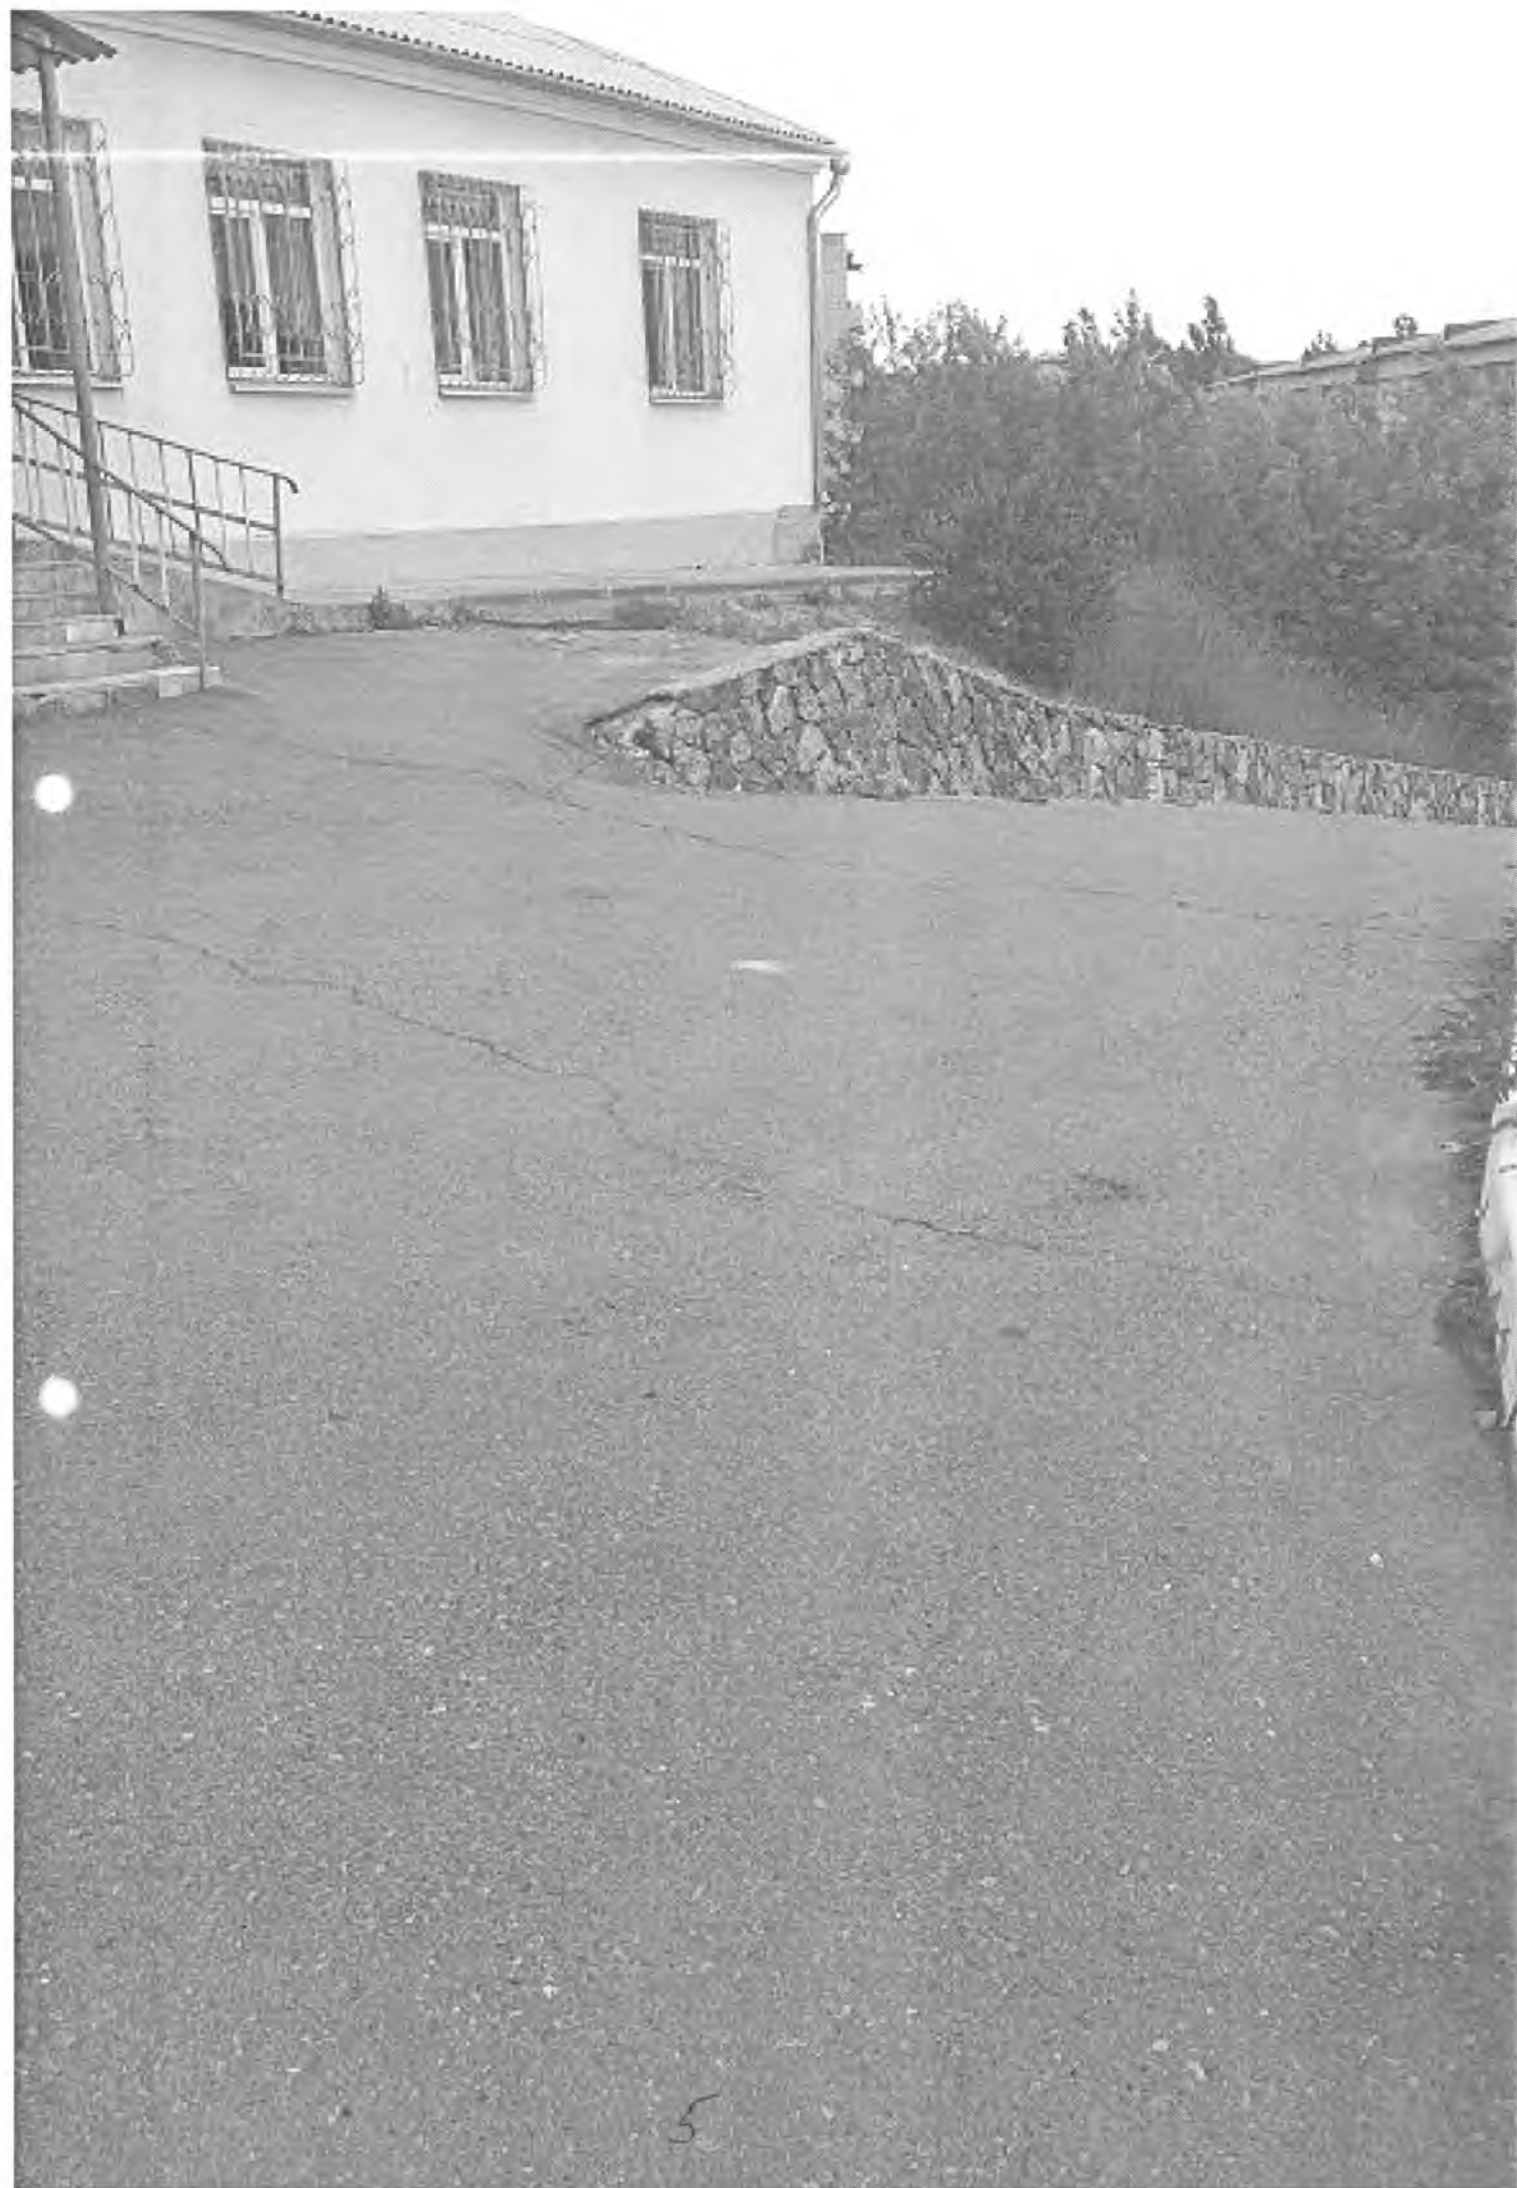
№ п/п	Наименование функционально-планировочного элемента	Наличие элемента			Выявленные нарушения и замечания		Работы по адаптации объектов	
		Есть/нет	№ на плане	№ фото	Содержание	Значимо для инвалида(категория)	Содержание	Виды работ
1.1	Вход на территорию	нет						
1.2	Пути движения на территории	есть		1,2,3, 4,5,6	Отсутствуют тактильные обозначения, визуальная информация	(с,г,к)	Установить тактильные обозначения, визуальную информацию	Ремонт текущий
1.3	Пандус (наружный)	нет			Нет пандуса	(с,г,к)	Оборудовать пандус	Ремонт капитальный
1.4	Автостоянка и парковка	нет			Не оборудована стоянка (парковка для инвалидов)	(с,г,к)	Оборудовать парковку для инвалидов	Ремонт текущий
	Общие требования к зоне				Капитальный, текущий ремонт	(с,г,к)	Оборудовать пандус, парковку. Установить тактильные обозначения, визуальную информацию.	Ремонт текущий, капитальный

Наименование структурно-функциональной зоны	Состояние доступности	Приложение		Рекомендации по адаптации
		№ на плане	№ фото	
Территория, прилегающая к зданию	ДЧ-И (г)		1,2,3,4,5,6	Ремонт текущий, капитальный

Комментарий к заключению: Оборудовать стоянку, кнопку вызова, пандус. Выложить плитку, сделать указатели. Общие требования: капитальный, текущий ремонт
