**АКТ ОБСЛЕДОВАНИЯ**  
**объекта социальной инфраструктуры**  
**К ПАСПОРТУ ДОСТУПНОСТИ ОСИ**  
№ \_\_\_\_\_

- 1.1. Наименование (вид) объекта: Здание спорткомплекса
- 1.2. Адрес объекта: Приморский край, г. Находка, ул. Дзержинского, 12
- 1.3. Сведения о размещении объекта
  - отдельно стоящее здание 1 этажное, 872,2 кв.м
  - наличие прилегающего земельного участка (да, нет); да 3273 кв.м
- 1.4. Год постройки здания 1966 г., последнего капитального ремонта (не было)
- 1.5. Дата предстоящих плановых ремонтных работ: текущего 2015 г. капитального (не известно)
- 1.6. Название организации (учреждения), (полное юридическое наименование – согласно Уставу, краткое наименование) муниципальное бюджетное образовательное учреждение дополнительного образования детей «Детско-юношеская спортивная школа «Юниор» г. Находка (МБОУ ДОД «ДЮСШ «Юниор» г.Находка)
- 1.7. Юридический адрес организации (учреждения): 692918 Российская Федерация, Приморский край, г.Находка, ул.Дзержинского 12

**I Результаты обследования:**  
**1. Территории, прилегающей к зданию**  
**МБОУ ДОД ДЮСШ «ЮНИОР» Г. Находка**  
**Приморский край, г. Находка, ул. Дзержинского, 12**

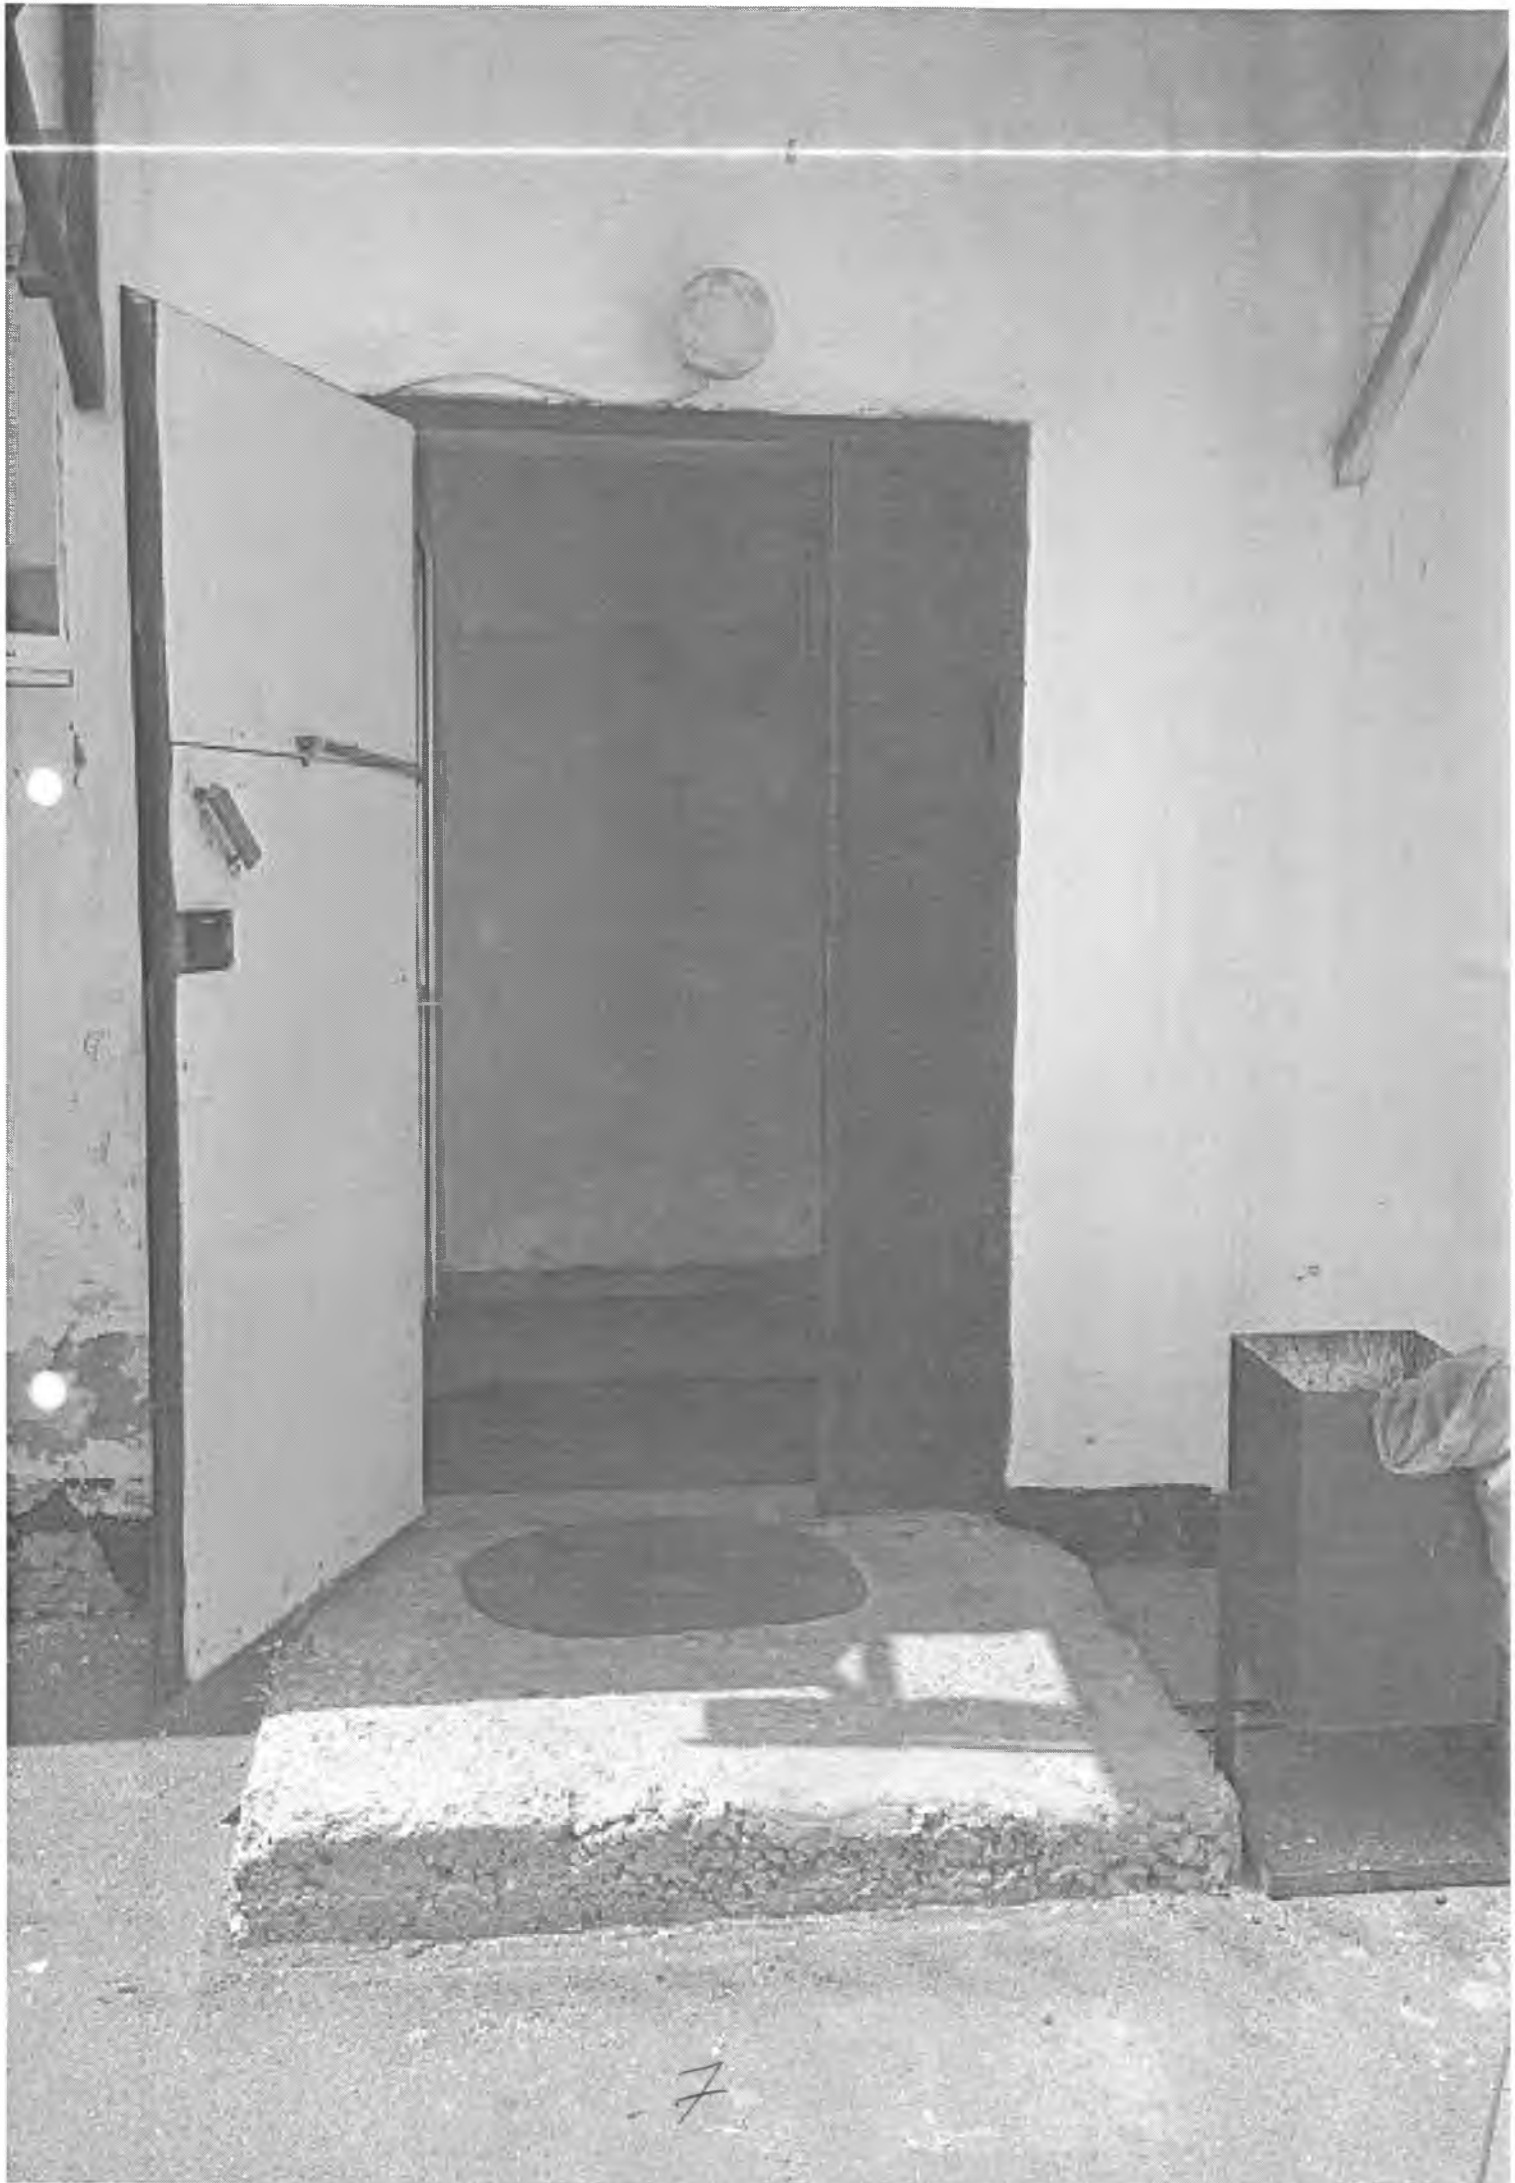
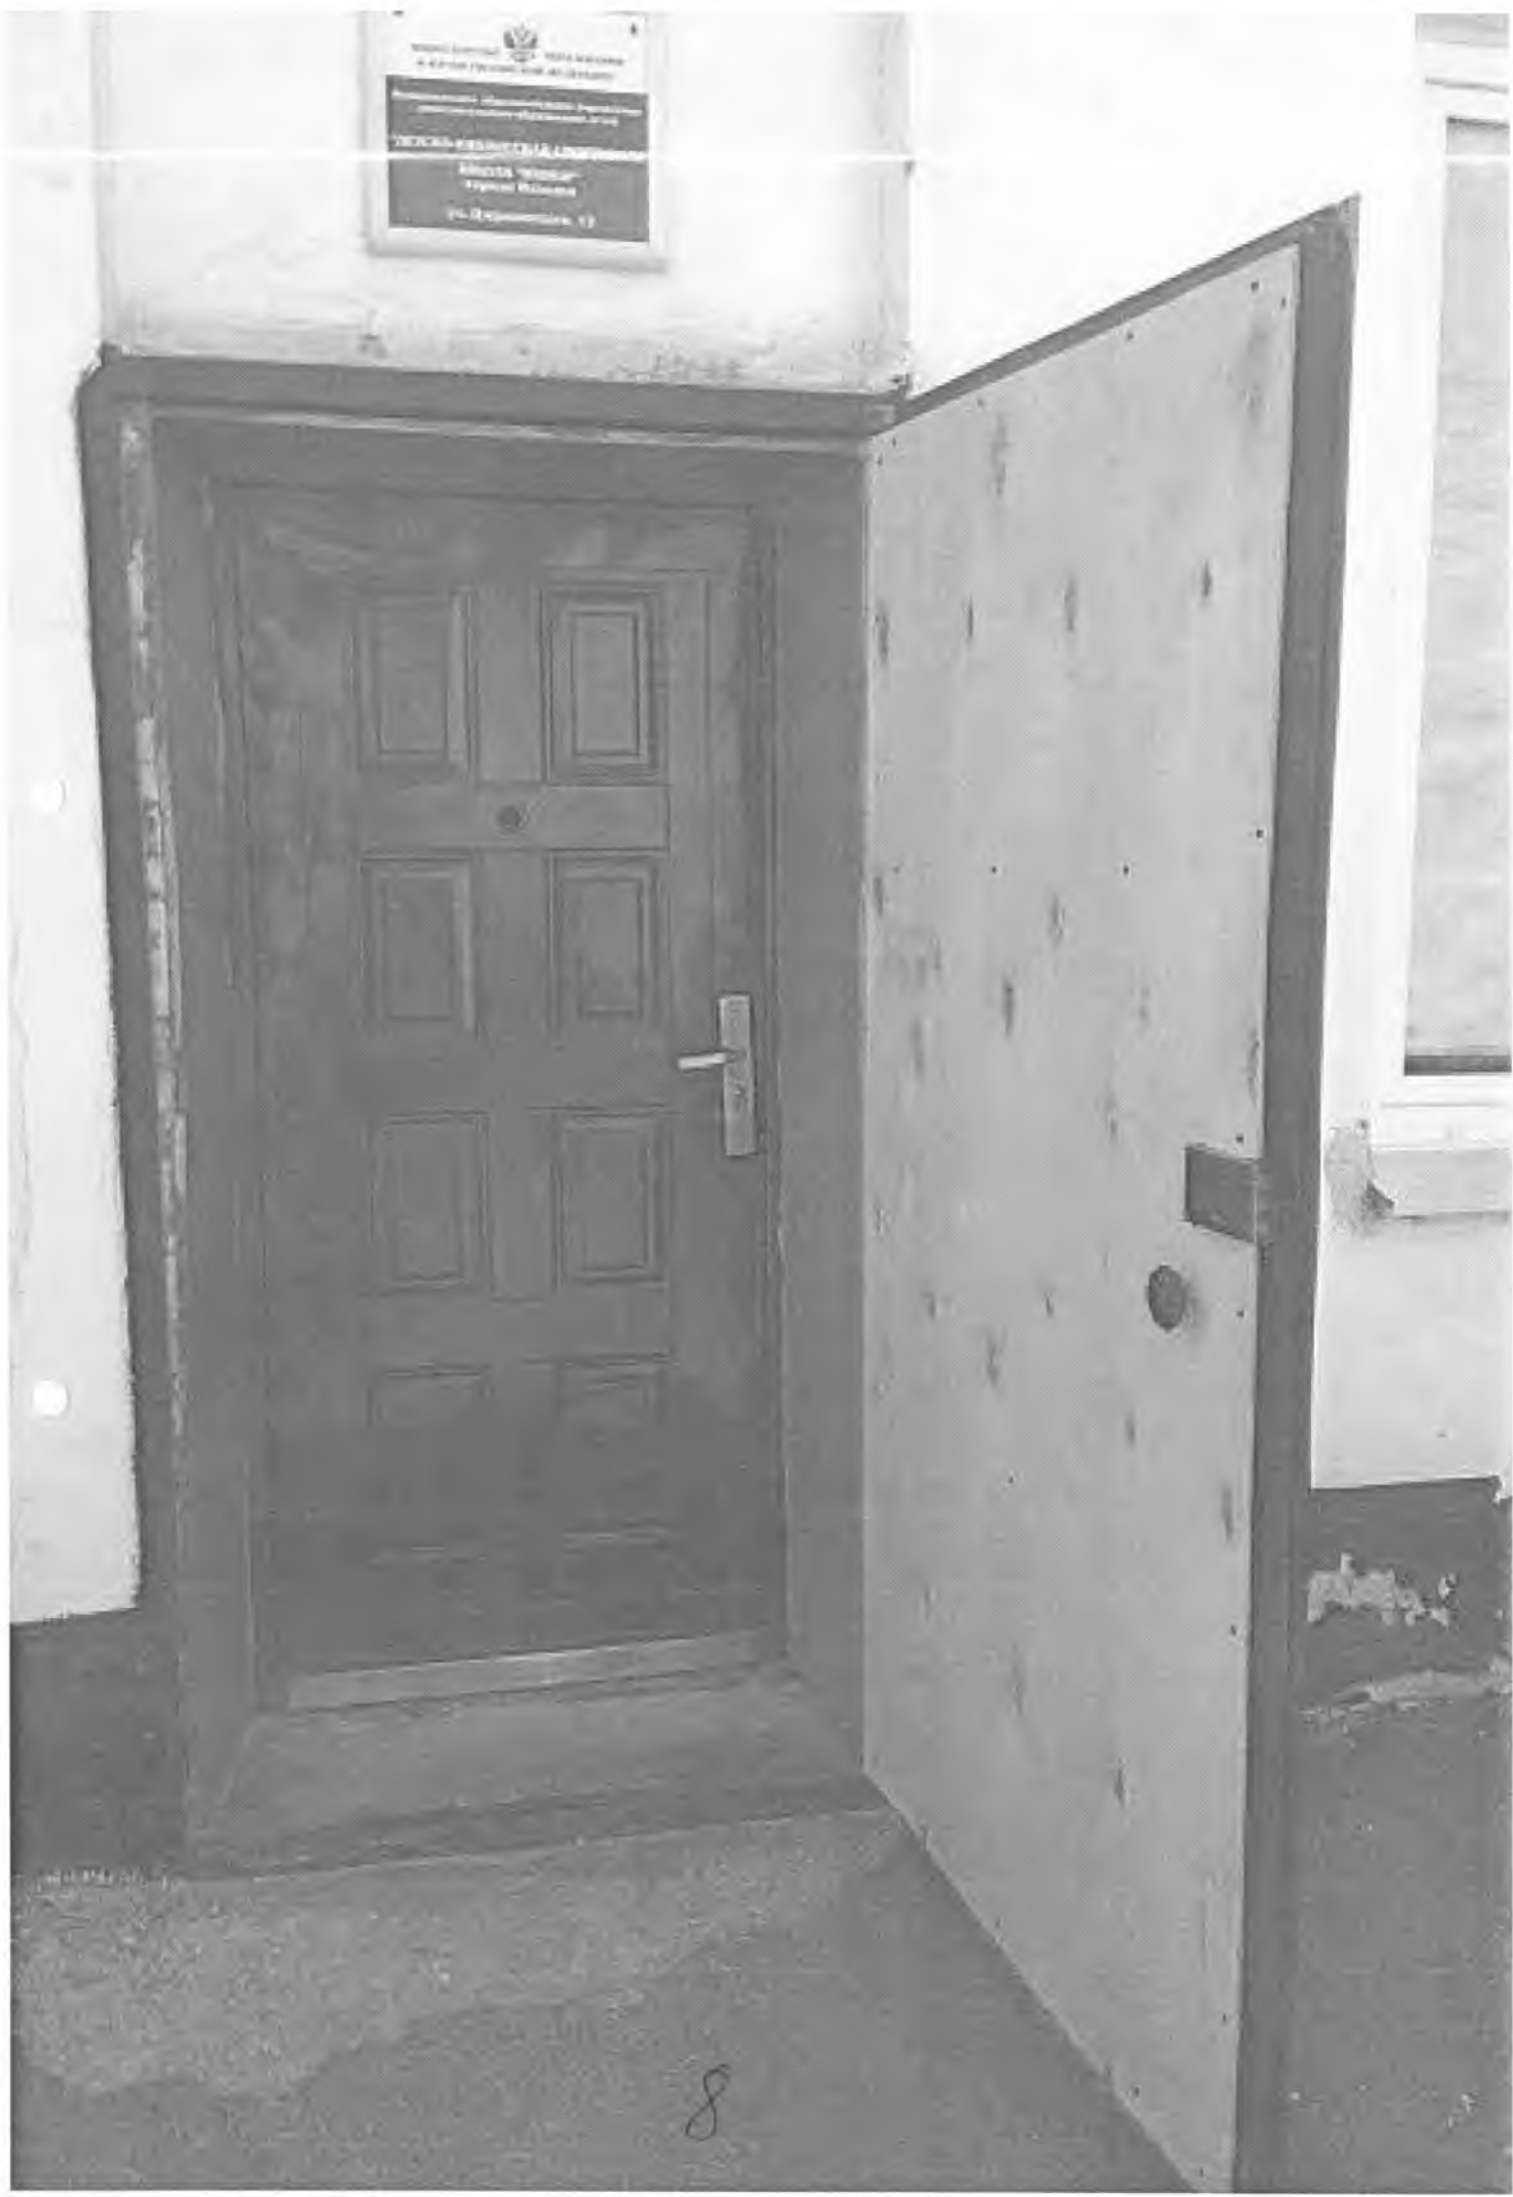
№ п/п	Наименование функционально-планировочного элемента	Наличие элемента			Выявленные нарушения и замечания		Работы по адаптации объектов	
		есть / нет	№ на плане	№ фото	Содержание	Значимо для инвалида (категория)	Содержание	Виды работ
2.1	Пандус (наружный)	нет		7	Нет пандуса	(с, к)	Оборудовать пандус	Ремонт капитальный
2.2	Входная площадка (перед дверью)	нет		7	Отсутствуют тактильные обозначения	(с)	Установить тактильные обозначения	текущий ремонт
2.3	Дверь (входная)	есть		7,8	Нет кнопки вызова, отсутствуют световые и звуковые маяки	(с,г,к)	Оборудовать кнопку вызова, световые и звуковые маяки	текущий ремонт
2.4	Тамбур	нет						
	Общие требования к зоне				Капитальный, текущий ремонт	(с,г,к)	Оборудовать пандус, кнопку вызова, световые и звуковые маяки. Установить тактильные обозначения	Капитальный, текущий ремонт

Наименование структурно-функциональной зоны	Состояние доступности*(к пункту 3.4 Акта обследования ОСИ)	Приложение		Рекомендации по адаптации (вид работы)**к пункту 4.1 Акта обследования ОСИ
		№ на плане	№ фото	
Входа (входов) в здание	ДЧ-И(г)		7,8	Ремонт текущий, капитальный

Комментарий к заключению: Оборудовать пандус, кнопку вызова, световые и звуковые маяки. Установить тактильные обозначения. Общие требования: капитальный, текущий ремонт.

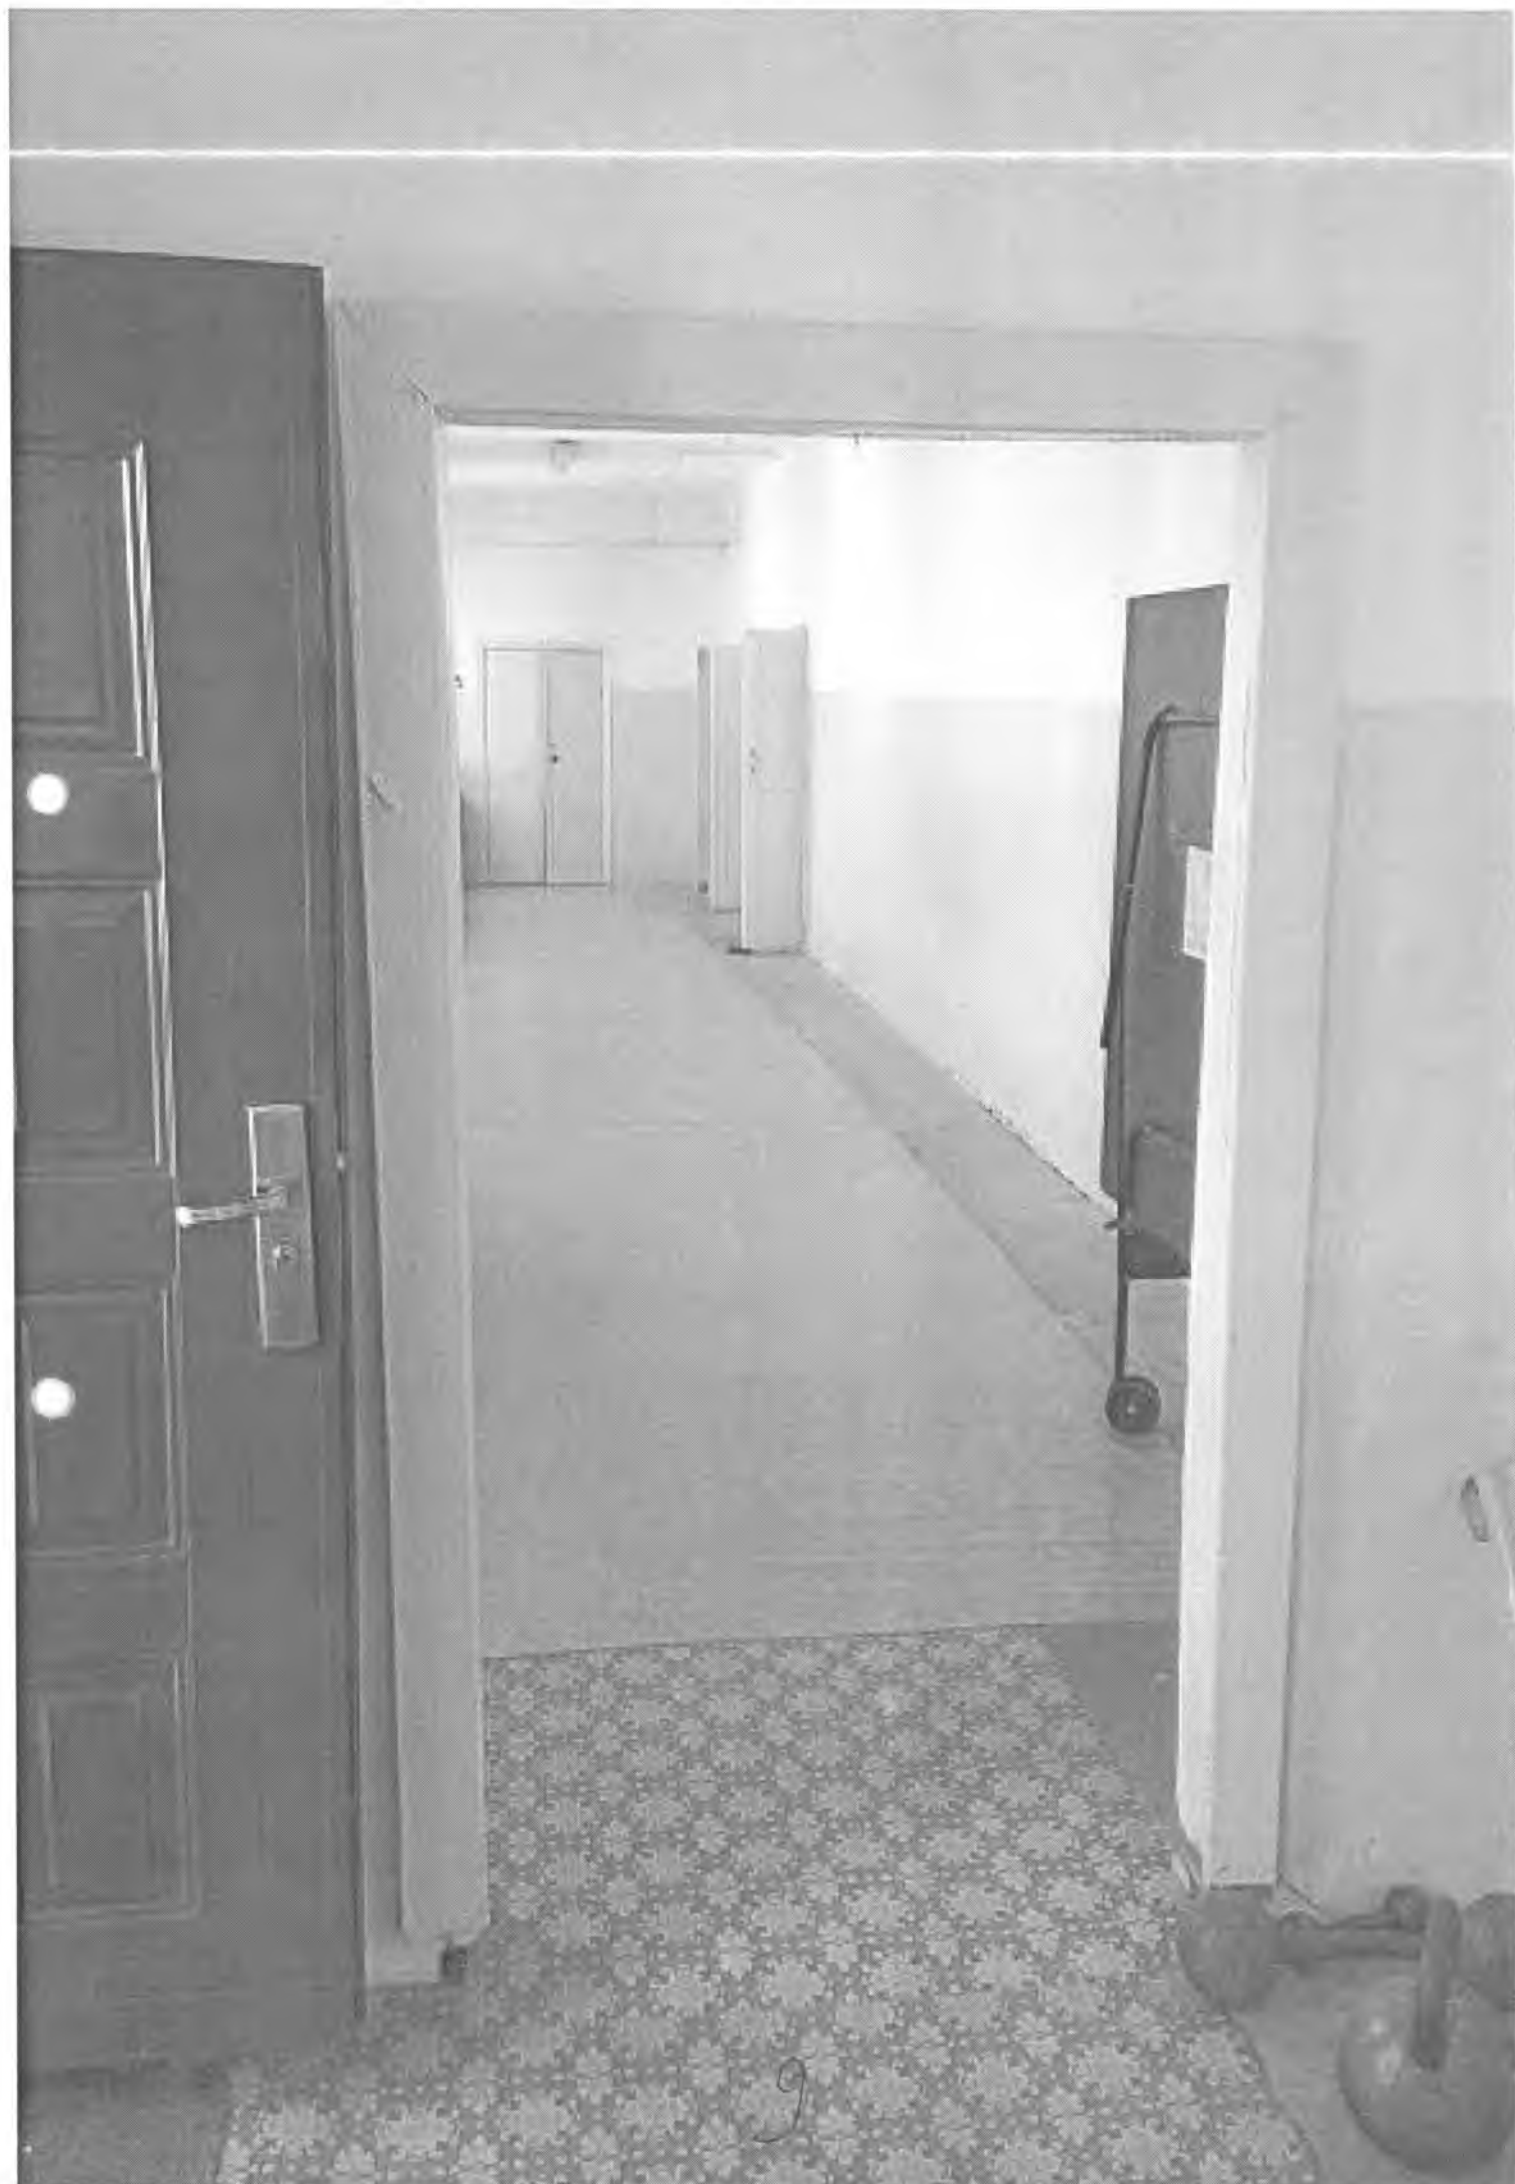
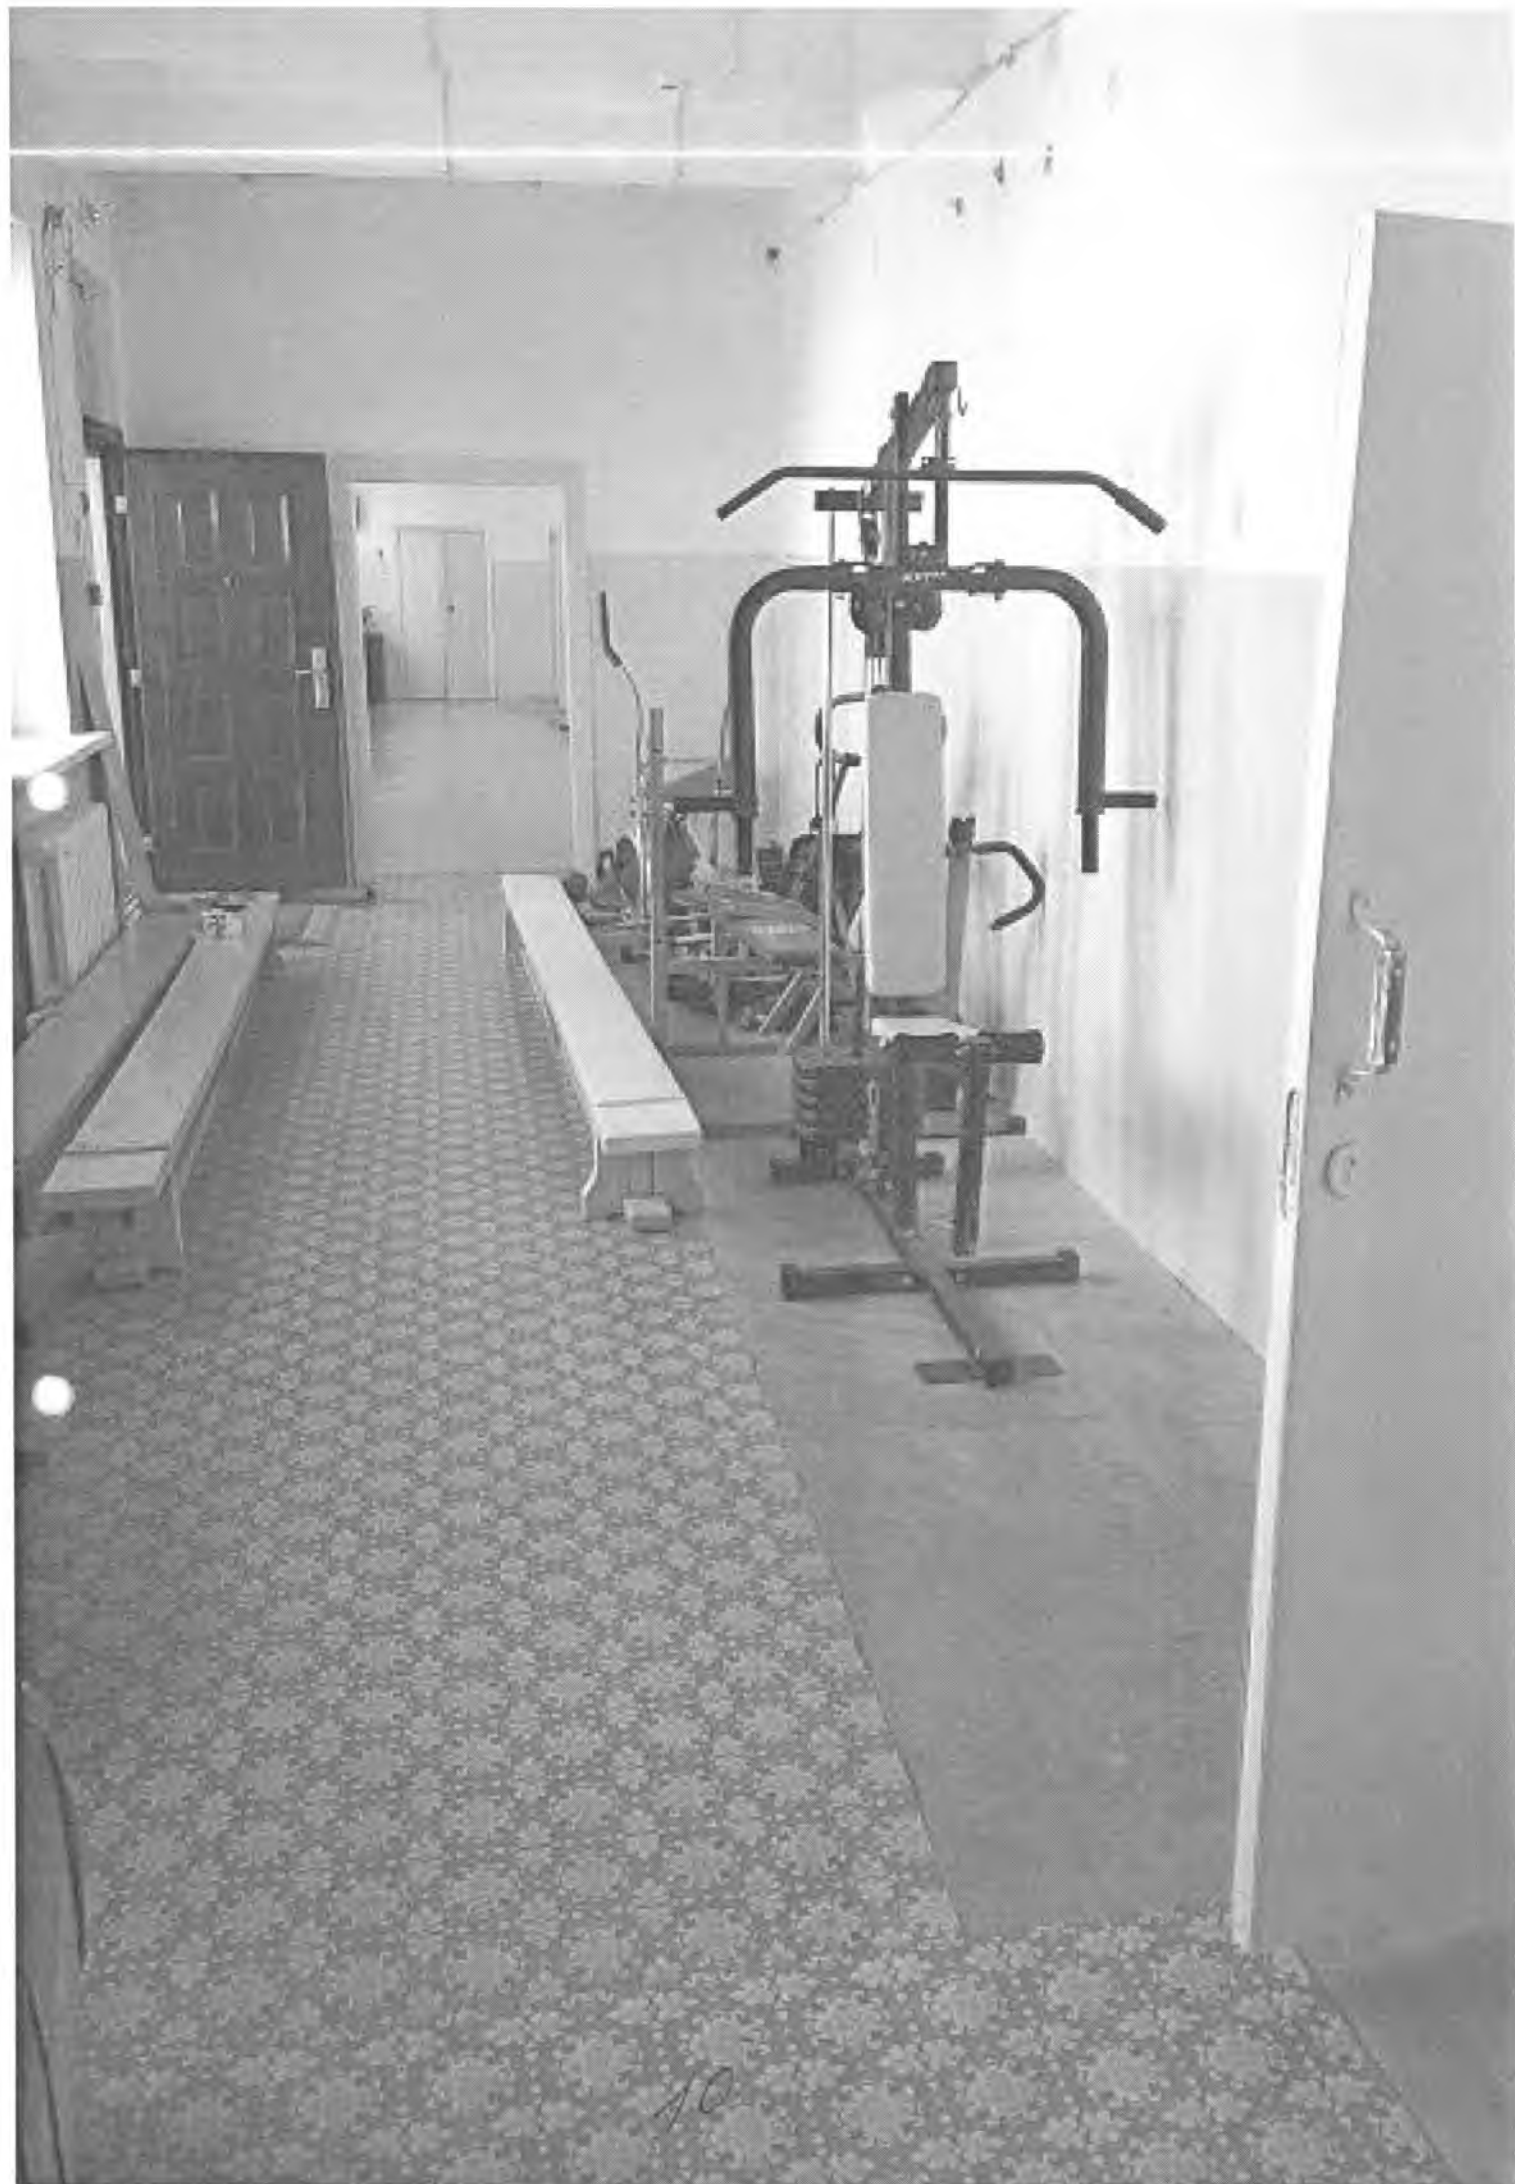
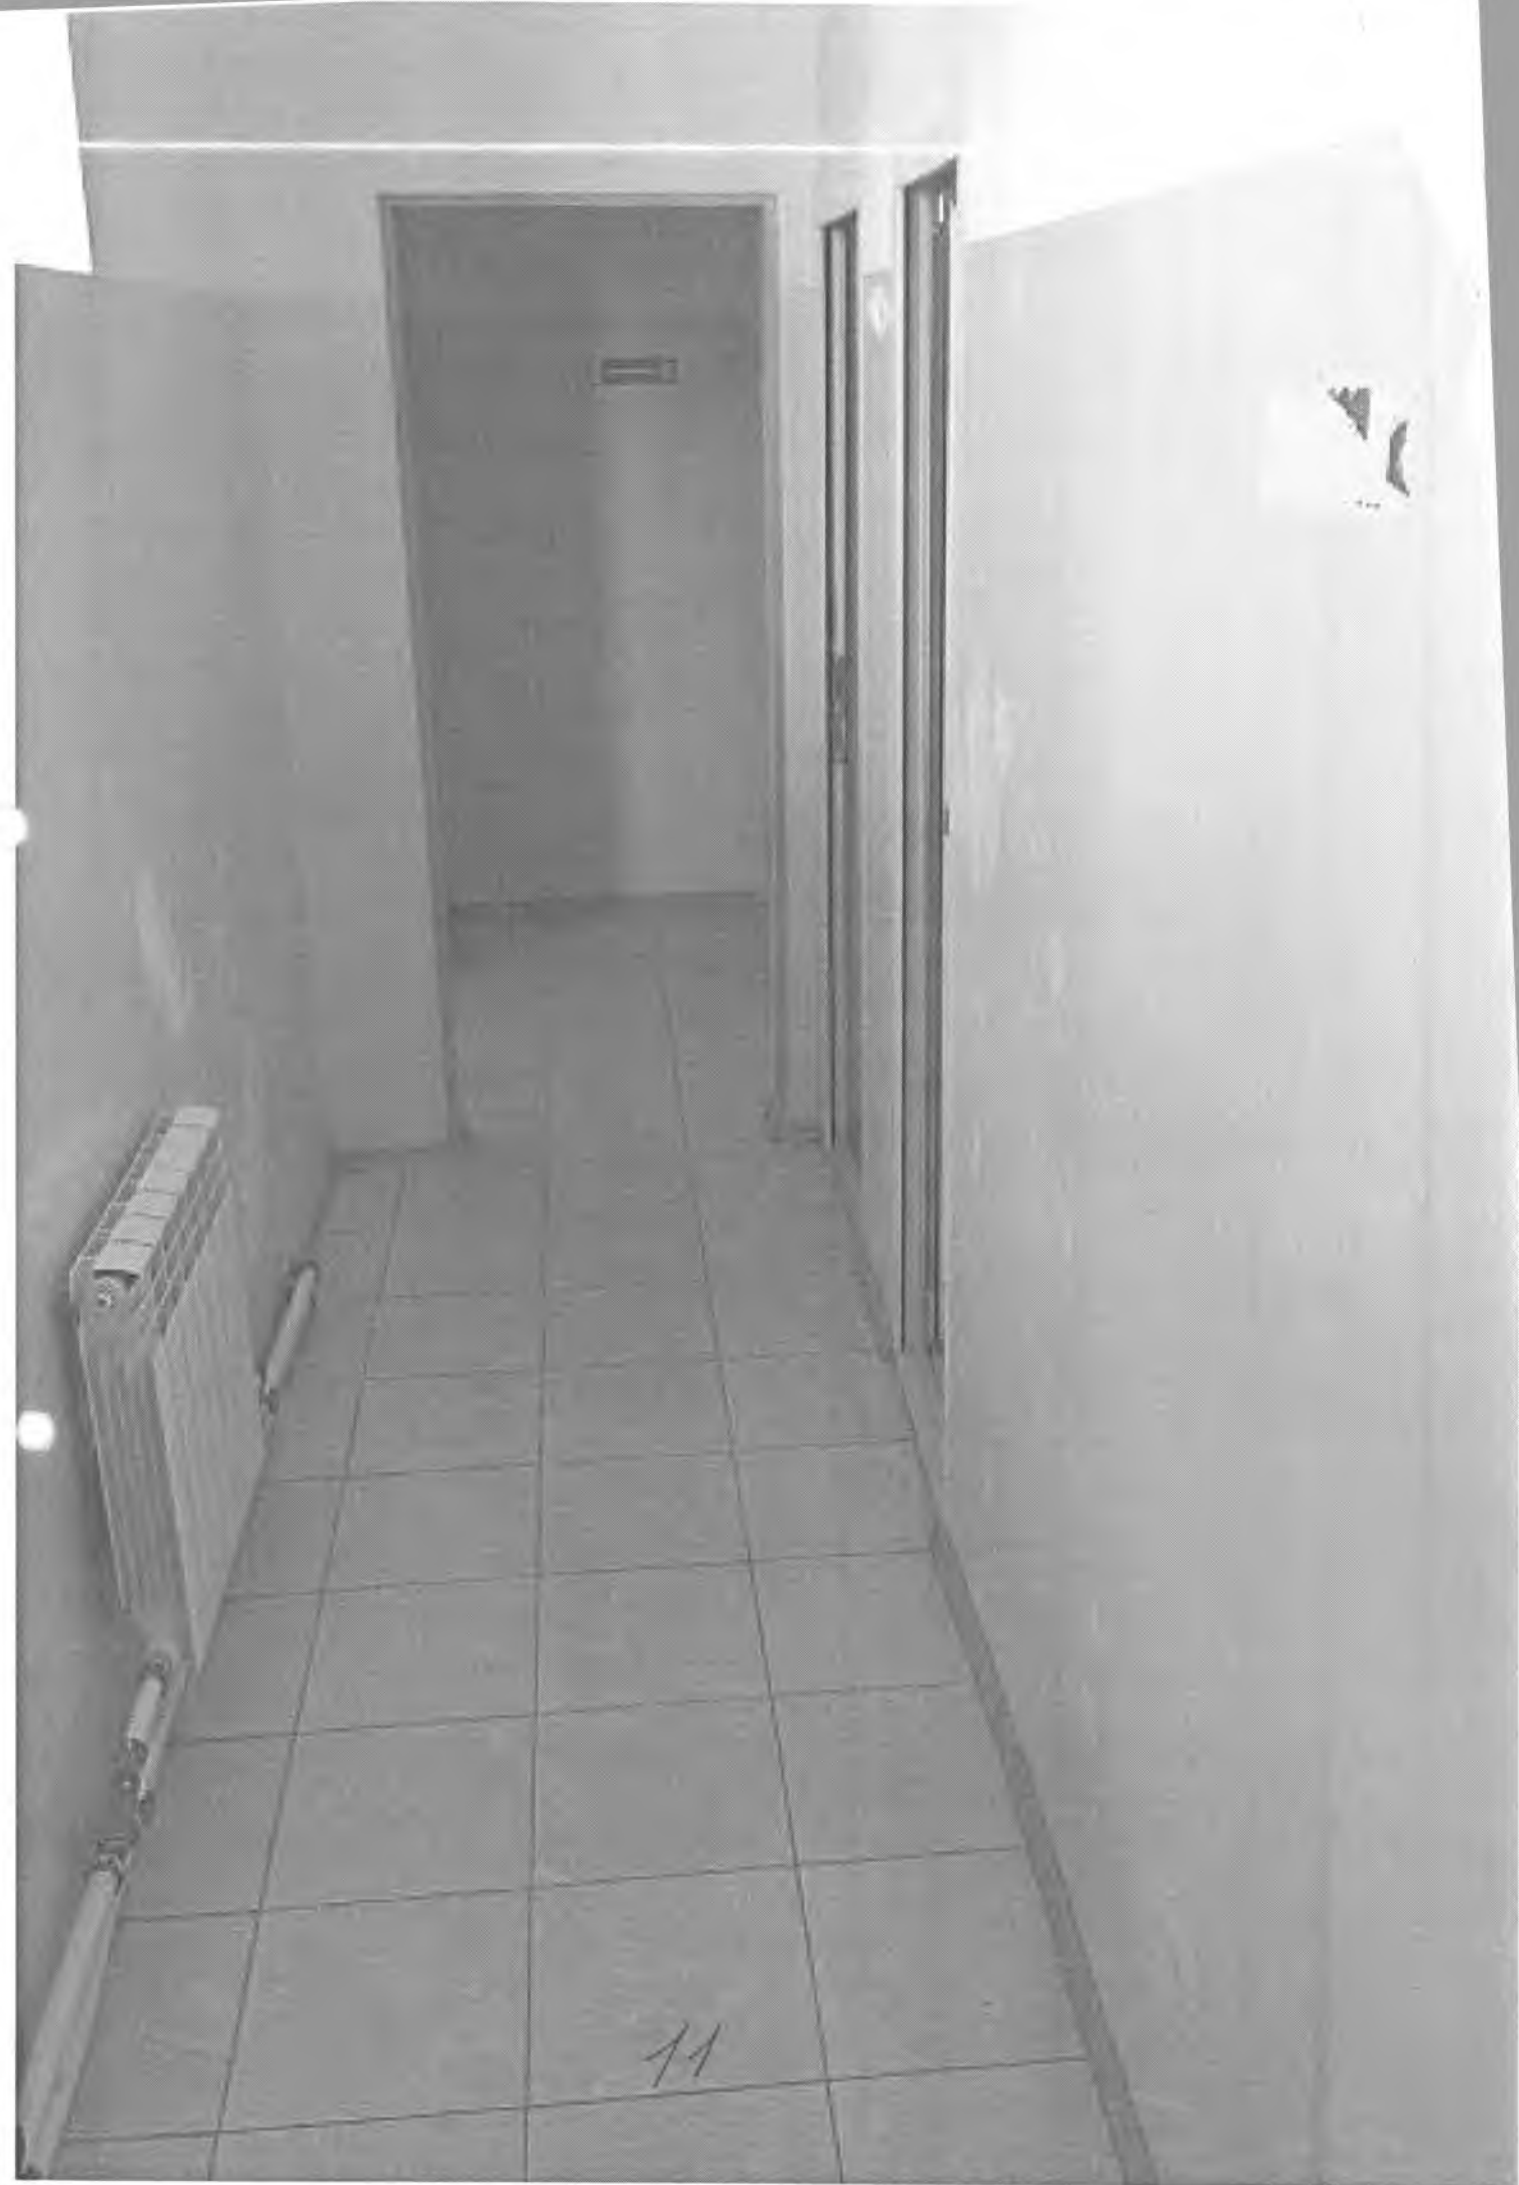
3.1	Коридор (вестибюль, зона ожидания)	Есть		9,10,11	Отсутствуют тактильные обозначения, направляющие поручни	(с)	Установить тактильные обозначения, направляющие поручни	Ремонт текущий

Наименование структурно-функциональной зоны	Состояние доступности* (к пункту 3.4 Акта обследования ОСИ)	Приложение		Рекомендации по адаптации (вид работы)**к пункту 4.1 Акта обследования ОСИ
		№ на плане	№ фото	
Путь (пути) движения на территории	ДЧ-И (г)		9,10,11	Ремонт капитальный, текущий

Комментарий к заключению: Оборудовать указатели, дверные доводчики, информационные листки, Установить тактильные обозначения, направляющие поручни. Общие требования: ремонт капитальный, текущий

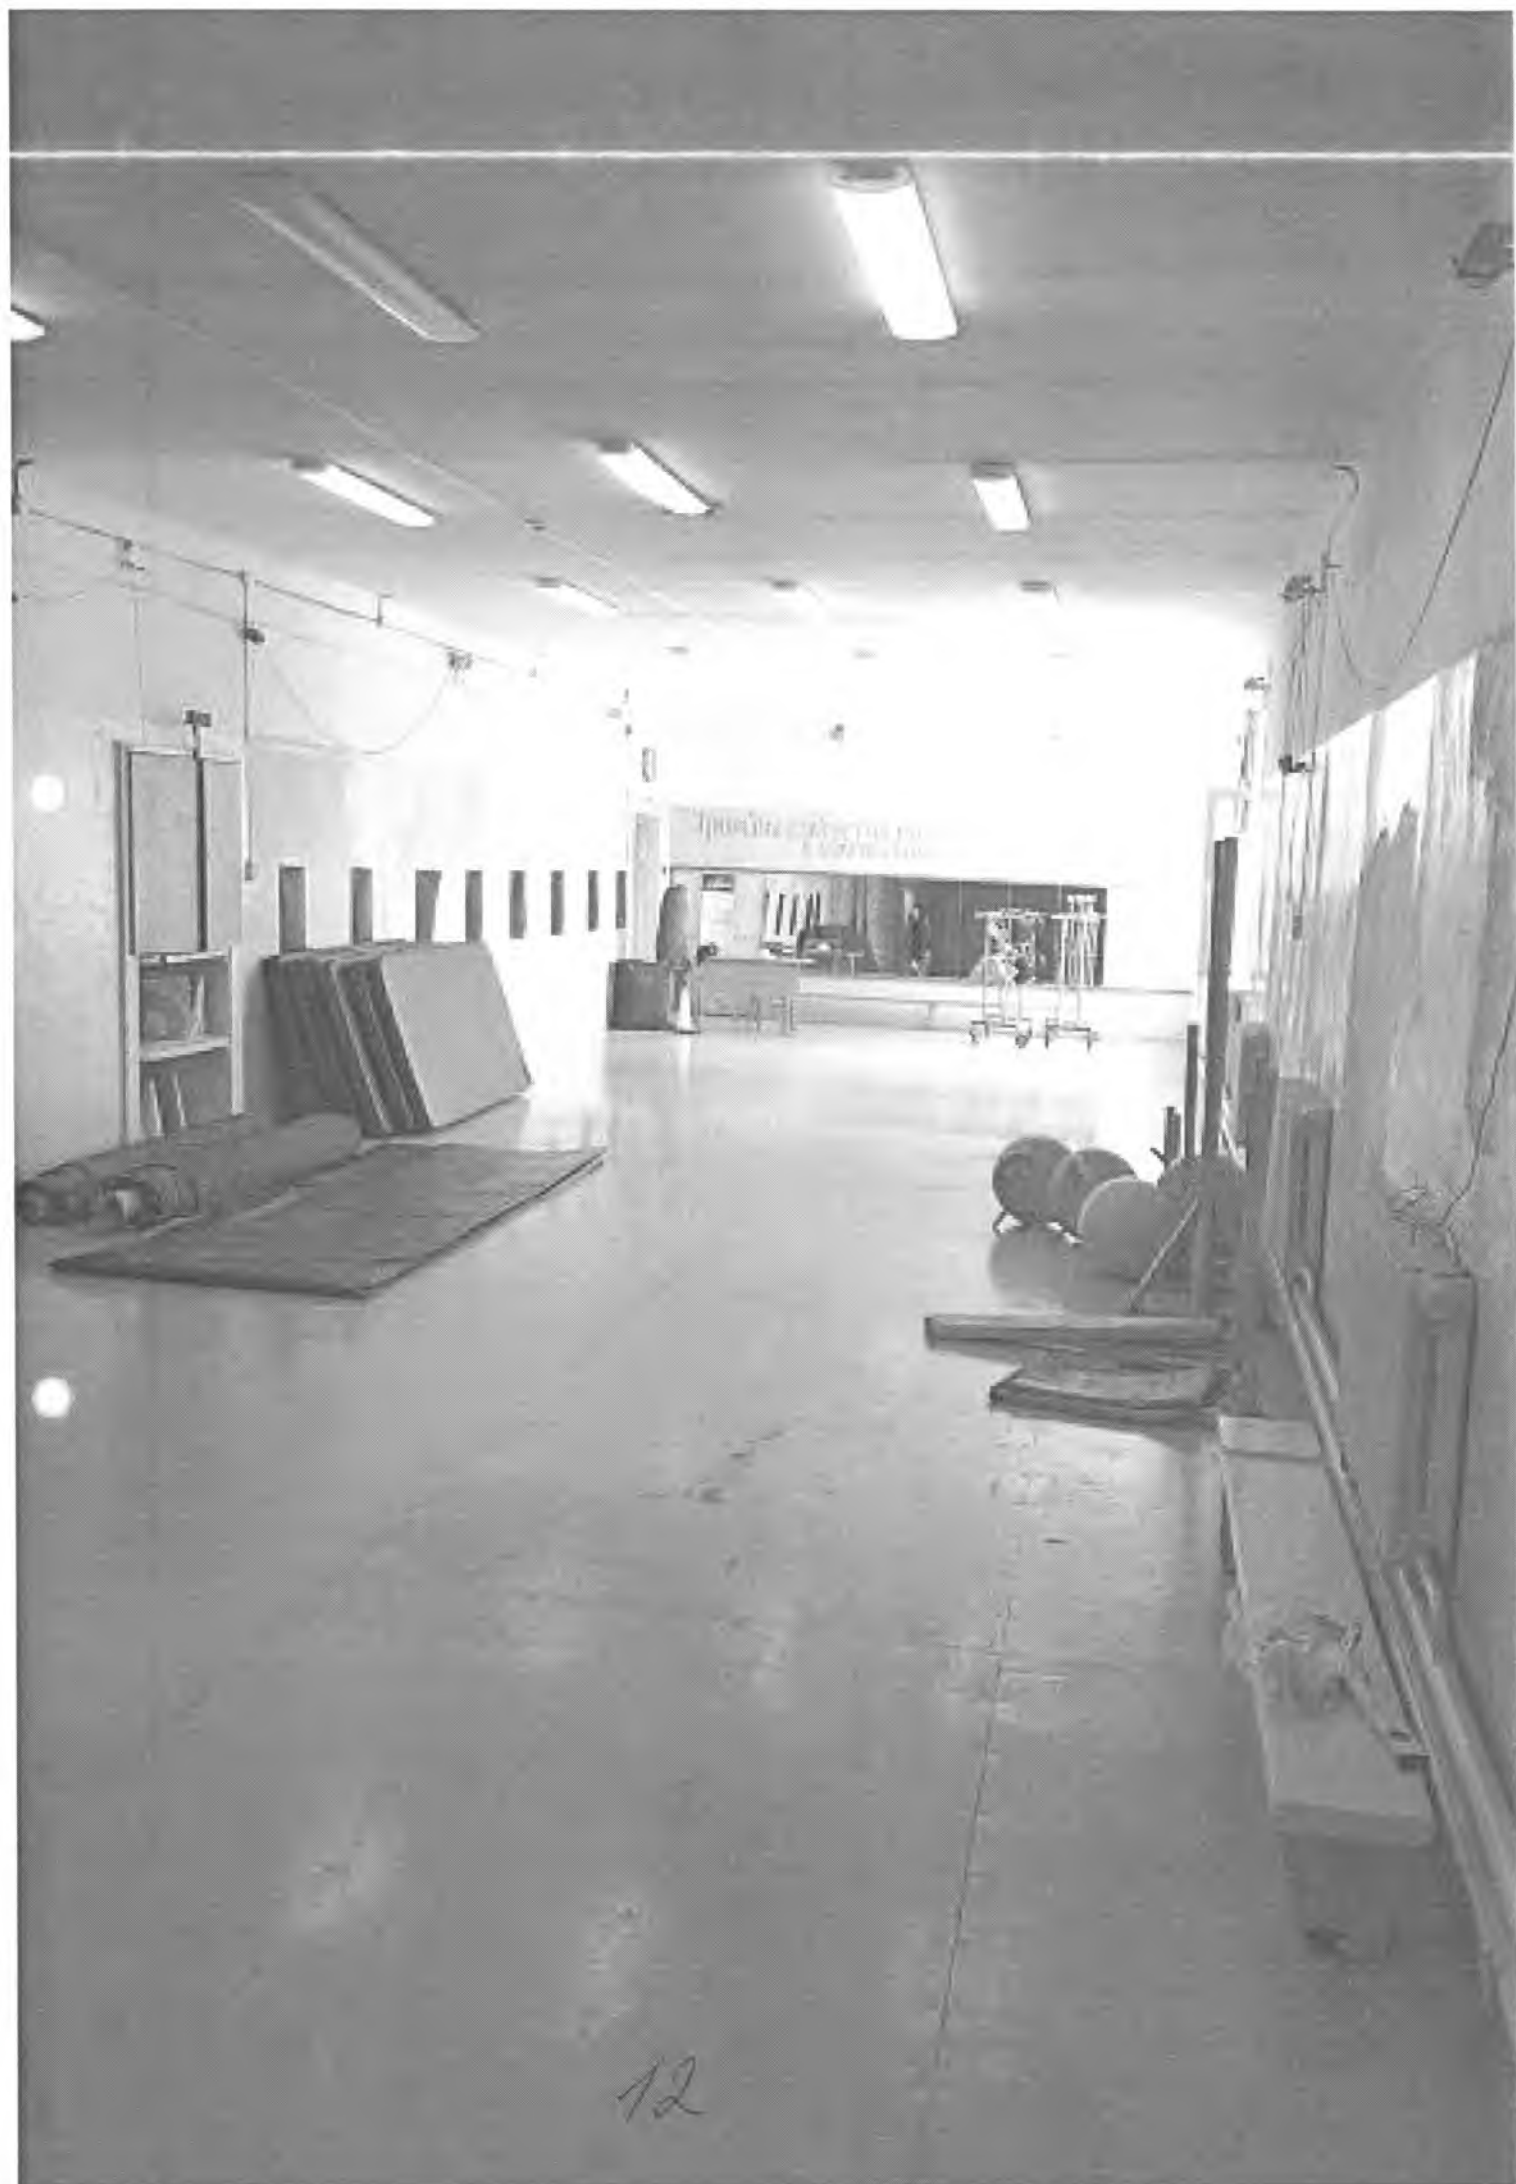
13

№ п/п	Наименование функционально-планировочного элемента	Наличие элемента			Выявленные нарушения и замечания		Работы по адаптации объектов	
		есть/нет	№ на плане	№ фото	Содержание	Значимо для инвалида (категория)	Содержание	Виды работ
4.1	Кабинетная форма обслуживания	Нет						
4.2	Зальная форма обслуживания	Есть		12,13	Отсутствуют тактильные обозначения	(с)	Установить тактильные обозначения	текущий ремонт
4.3	Прилавочная форма обслуживания	Нет						
4.4	Форма обслуживания с перемещением по маршруту	Нет						
4.5	Кабина индивидуального обслуживания	нет						
	Общие требования к зоне				текущий ремонт	(с)	Установить тактильные обозначения	текущий ремонт

Наименование структурно-функциональной зоны	Состояние доступности*(к пункту 3.4 Акта обследования ОСИ)	Приложение		Рекомендации по адаптации (вид работы)** к пункту 4.1 Акта обследования ОСИ
		№ на плане	№ фото	
Зона целевого назначения здания	ДЧ-И (г,к)		12,13	текущий ремонт

Комментарий к заключению: Установить тактильные обозначения. Общие требования: текущий ремонт.
