**АКТ ОБСЛЕДОВАНИЯ**  
**объекта социальной инфраструктуры**  
**К ПАСПОРТУ ДОСТУПНОСТИ ОСИ**  
№ \_\_\_\_\_

- 1.1. Наименование (вид) объекта: Здание спорткомплекса
- 1.2. Адрес объекта: Приморский край, г. Находка, ул. Дзержинского, 12
- 1.3. Сведения о размещении объекта
  - отдельно стоящее здание 1 этажное, 872,2 кв.м
  - наличие прилегающего земельного участка (да, нет); да 3273 кв.м
- 1.4. Год постройки здания 1966 г., последнего капитального ремонта (не было)
- 1.5. Дата предстоящих плановых ремонтных работ: текущего 2015 г. капитального (не известно)
- 1.6. Название организации (учреждения), (полное юридическое наименование – согласно Уставу, краткое наименование) муниципальное бюджетное образовательное учреждение дополнительного образования детей «Детско-юношеская спортивная школа «Юниор» г. Находка (МБОУ ДОД «ДЮСШ «Юниор» г.Находка)
- 1.7. Юридический адрес организации (учреждения): 692918 Российская Федерация, Приморский край, г.Находка, ул.Дзержинского 12

**I Результаты обследования:**  
**1. Территории, прилегающей к зданию**  
**МБОУ ДОД ДЮСШ «ЮНИОР» Г. Находка**  
**Приморский край, г. Находка, ул. Дзержинского, 12**

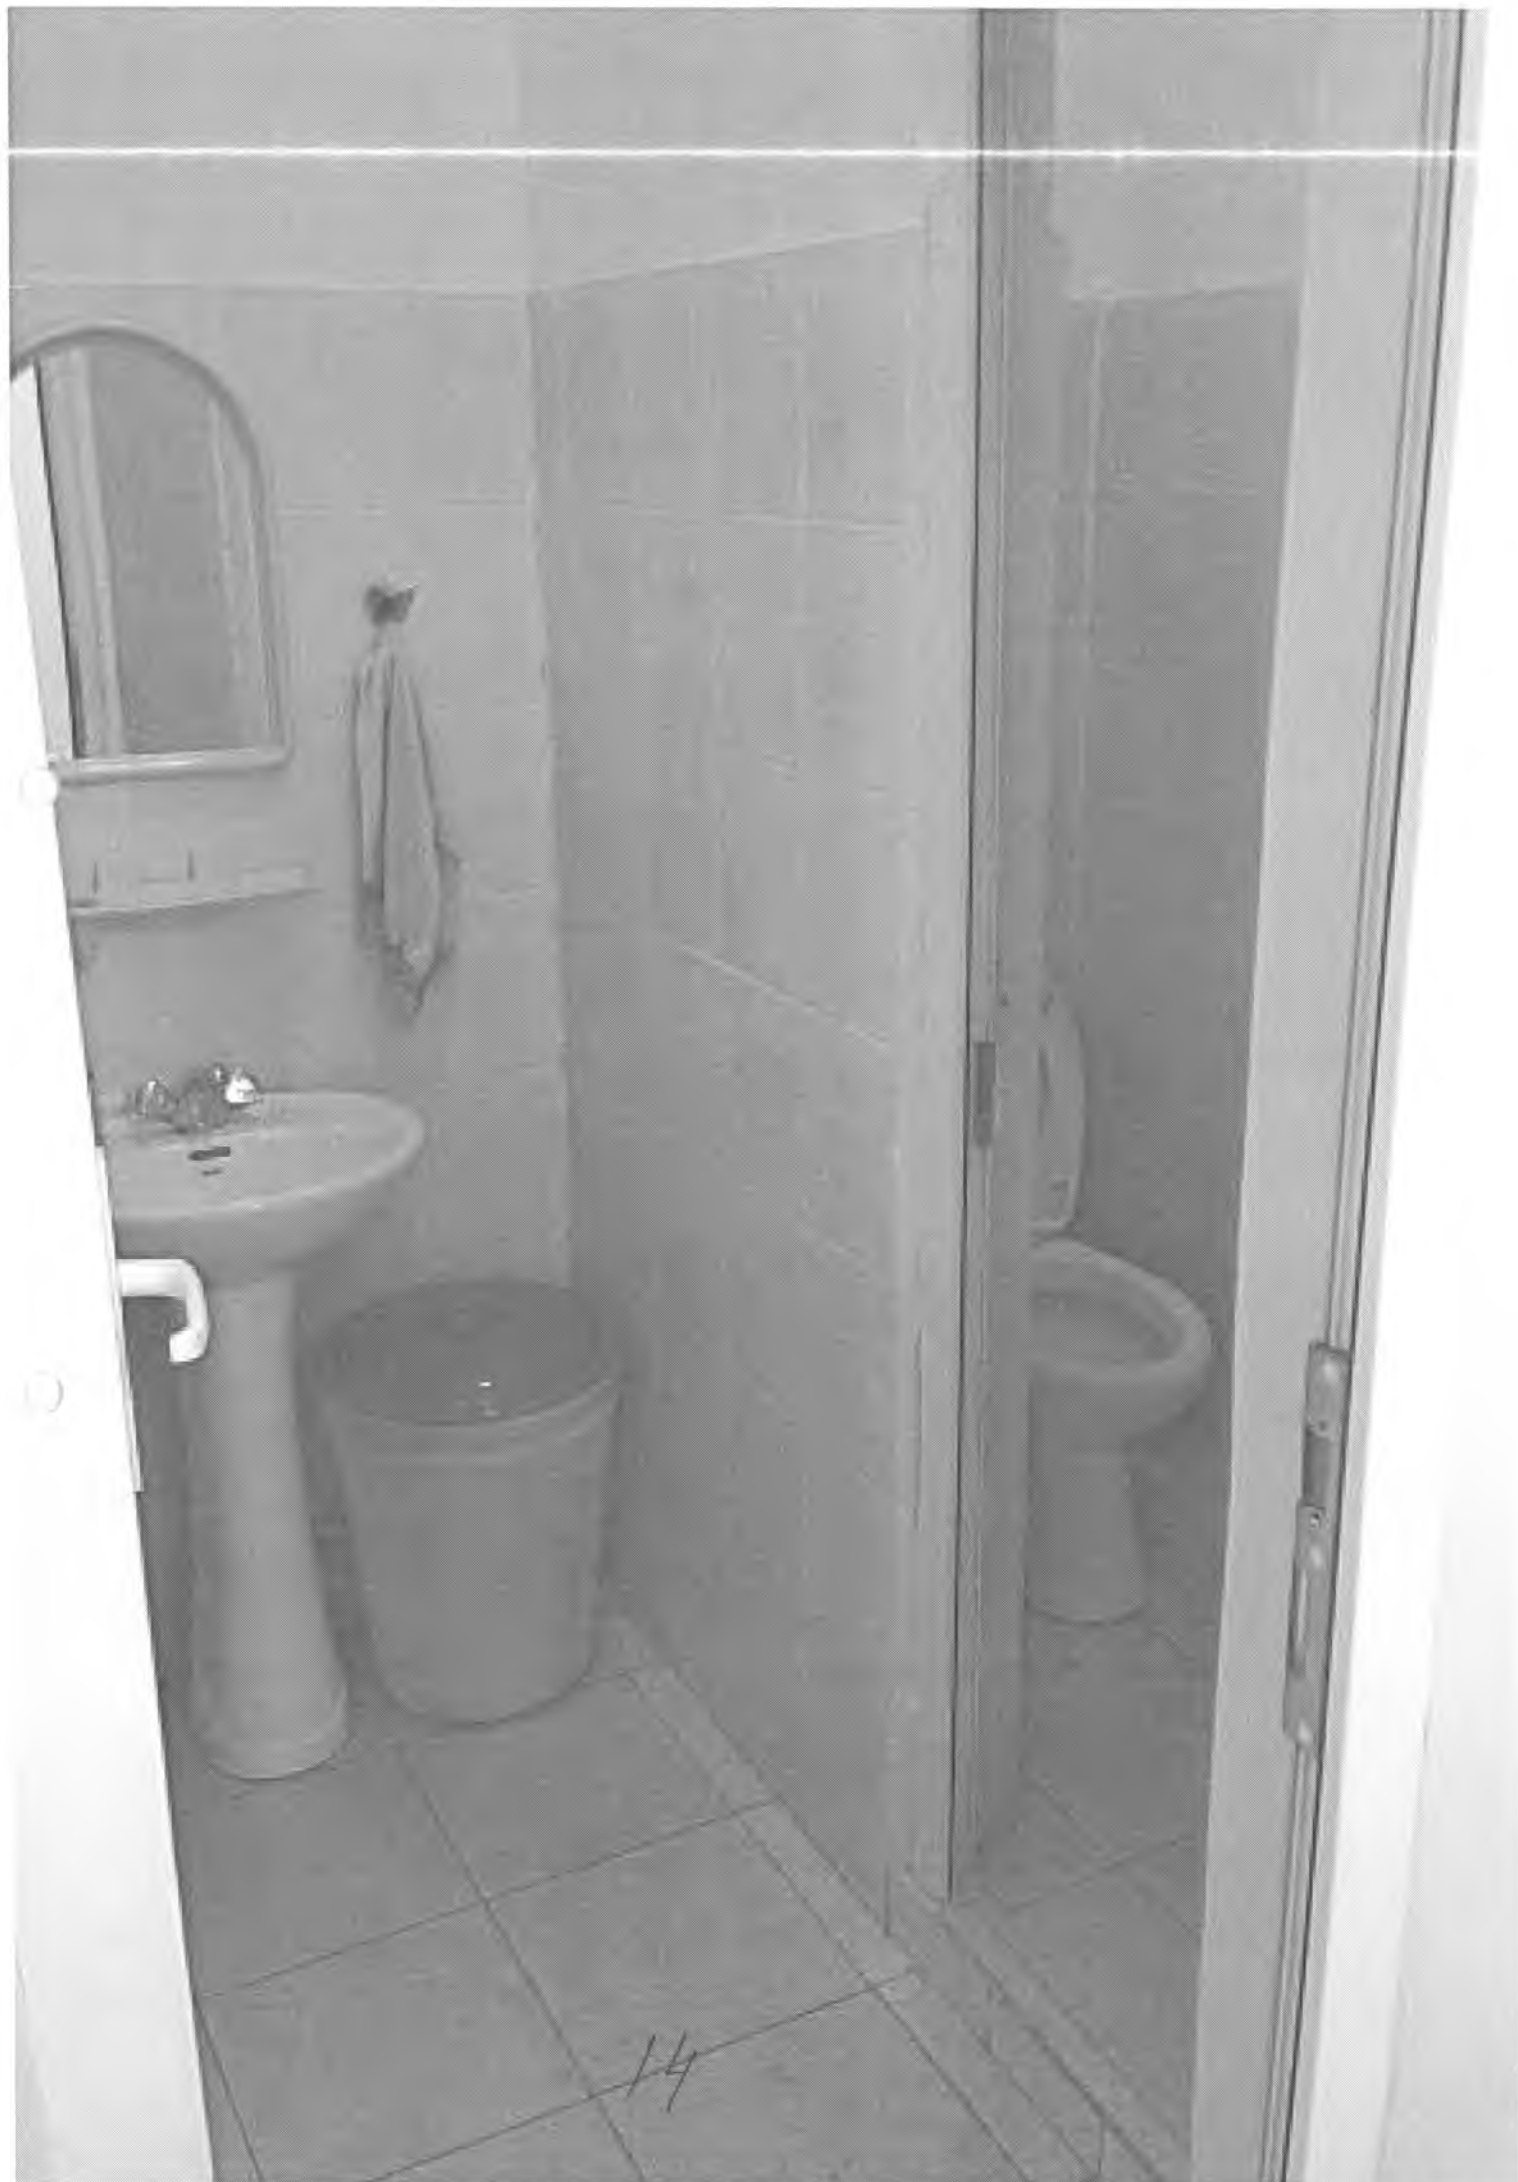
5.1	Туалетная комната	есть		14	Отсутствуют опорные поручни, тактильные обозначения, крючки для костылей и палочек, кнопка вызова	(с,о,к)	Оборудовать опорные поручни, тактильные обозначения, крючки для костылей и палочек, кнопку вызова	текущий ремонт

Комментарий к заключению: Оборудовать опорные поручни, тактильные обозначения, крючки для костылей и палочек, кнопку вызова. Общие требования: произвести текущий ремонт.

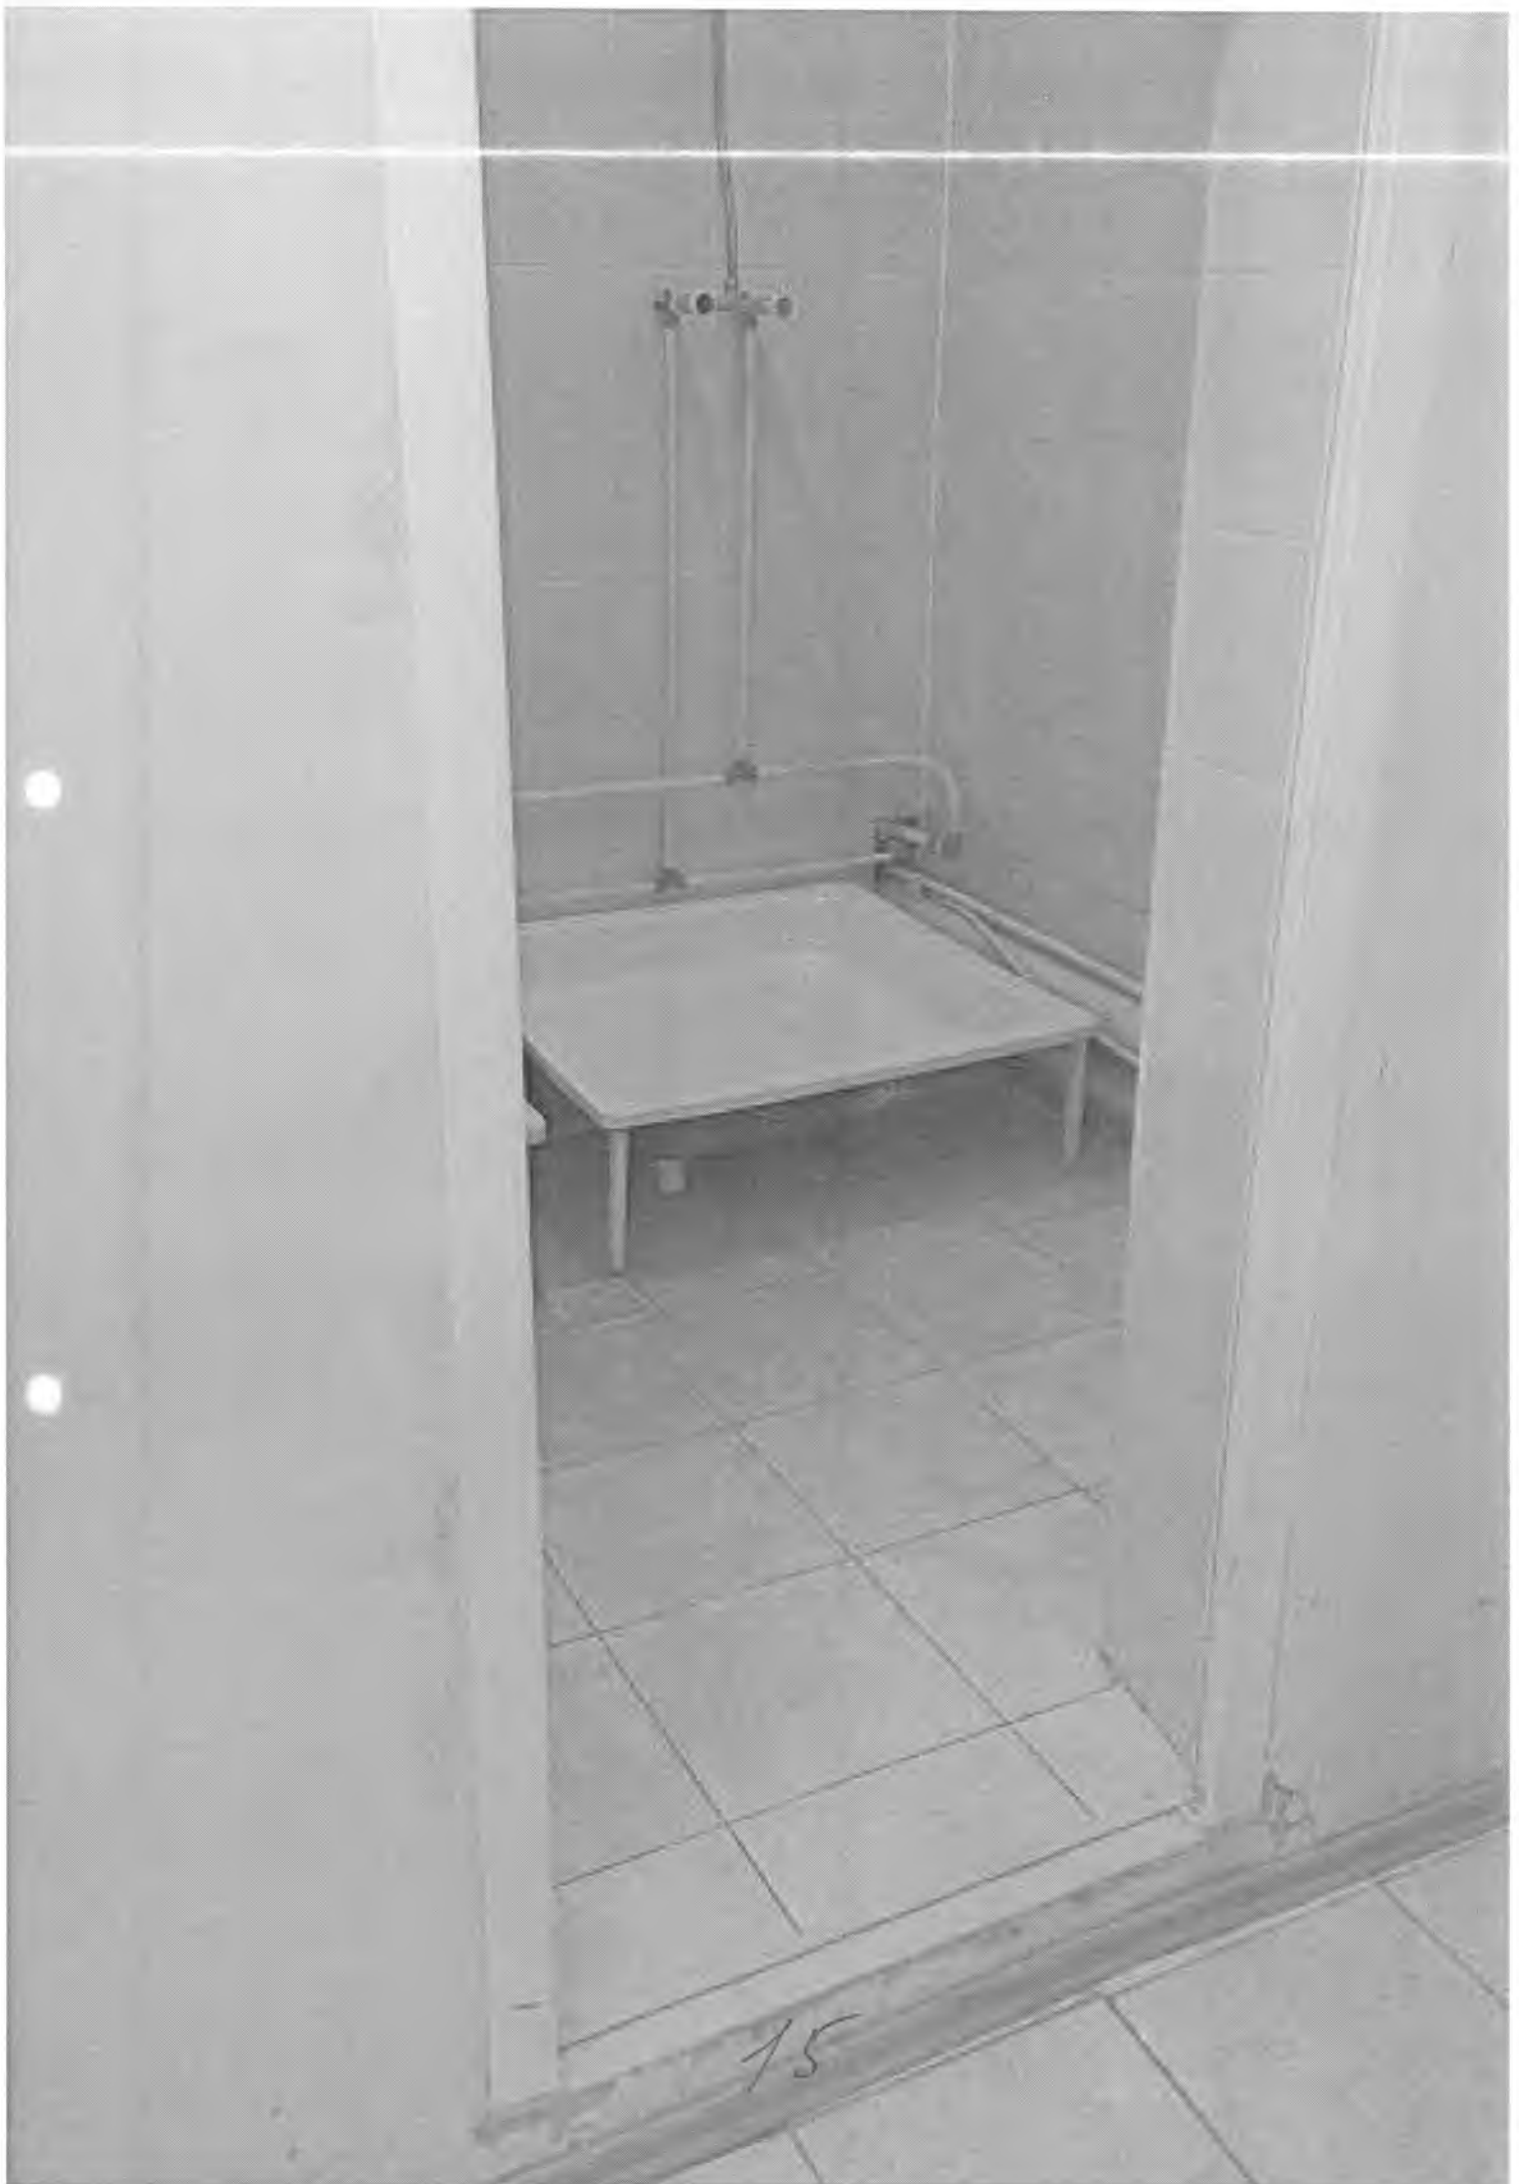
5.2	Душевая/ ванная комната	есть		15	Отсутствуют опорные поручни, тактильные обозначения, крючки для костылей и палочек, кнопка вызова	(с,о,к)	Оборудовать опорные поручни, тактильные обозначения, крючки для костылей и палочек, кнопку вызова	текущий ремонт

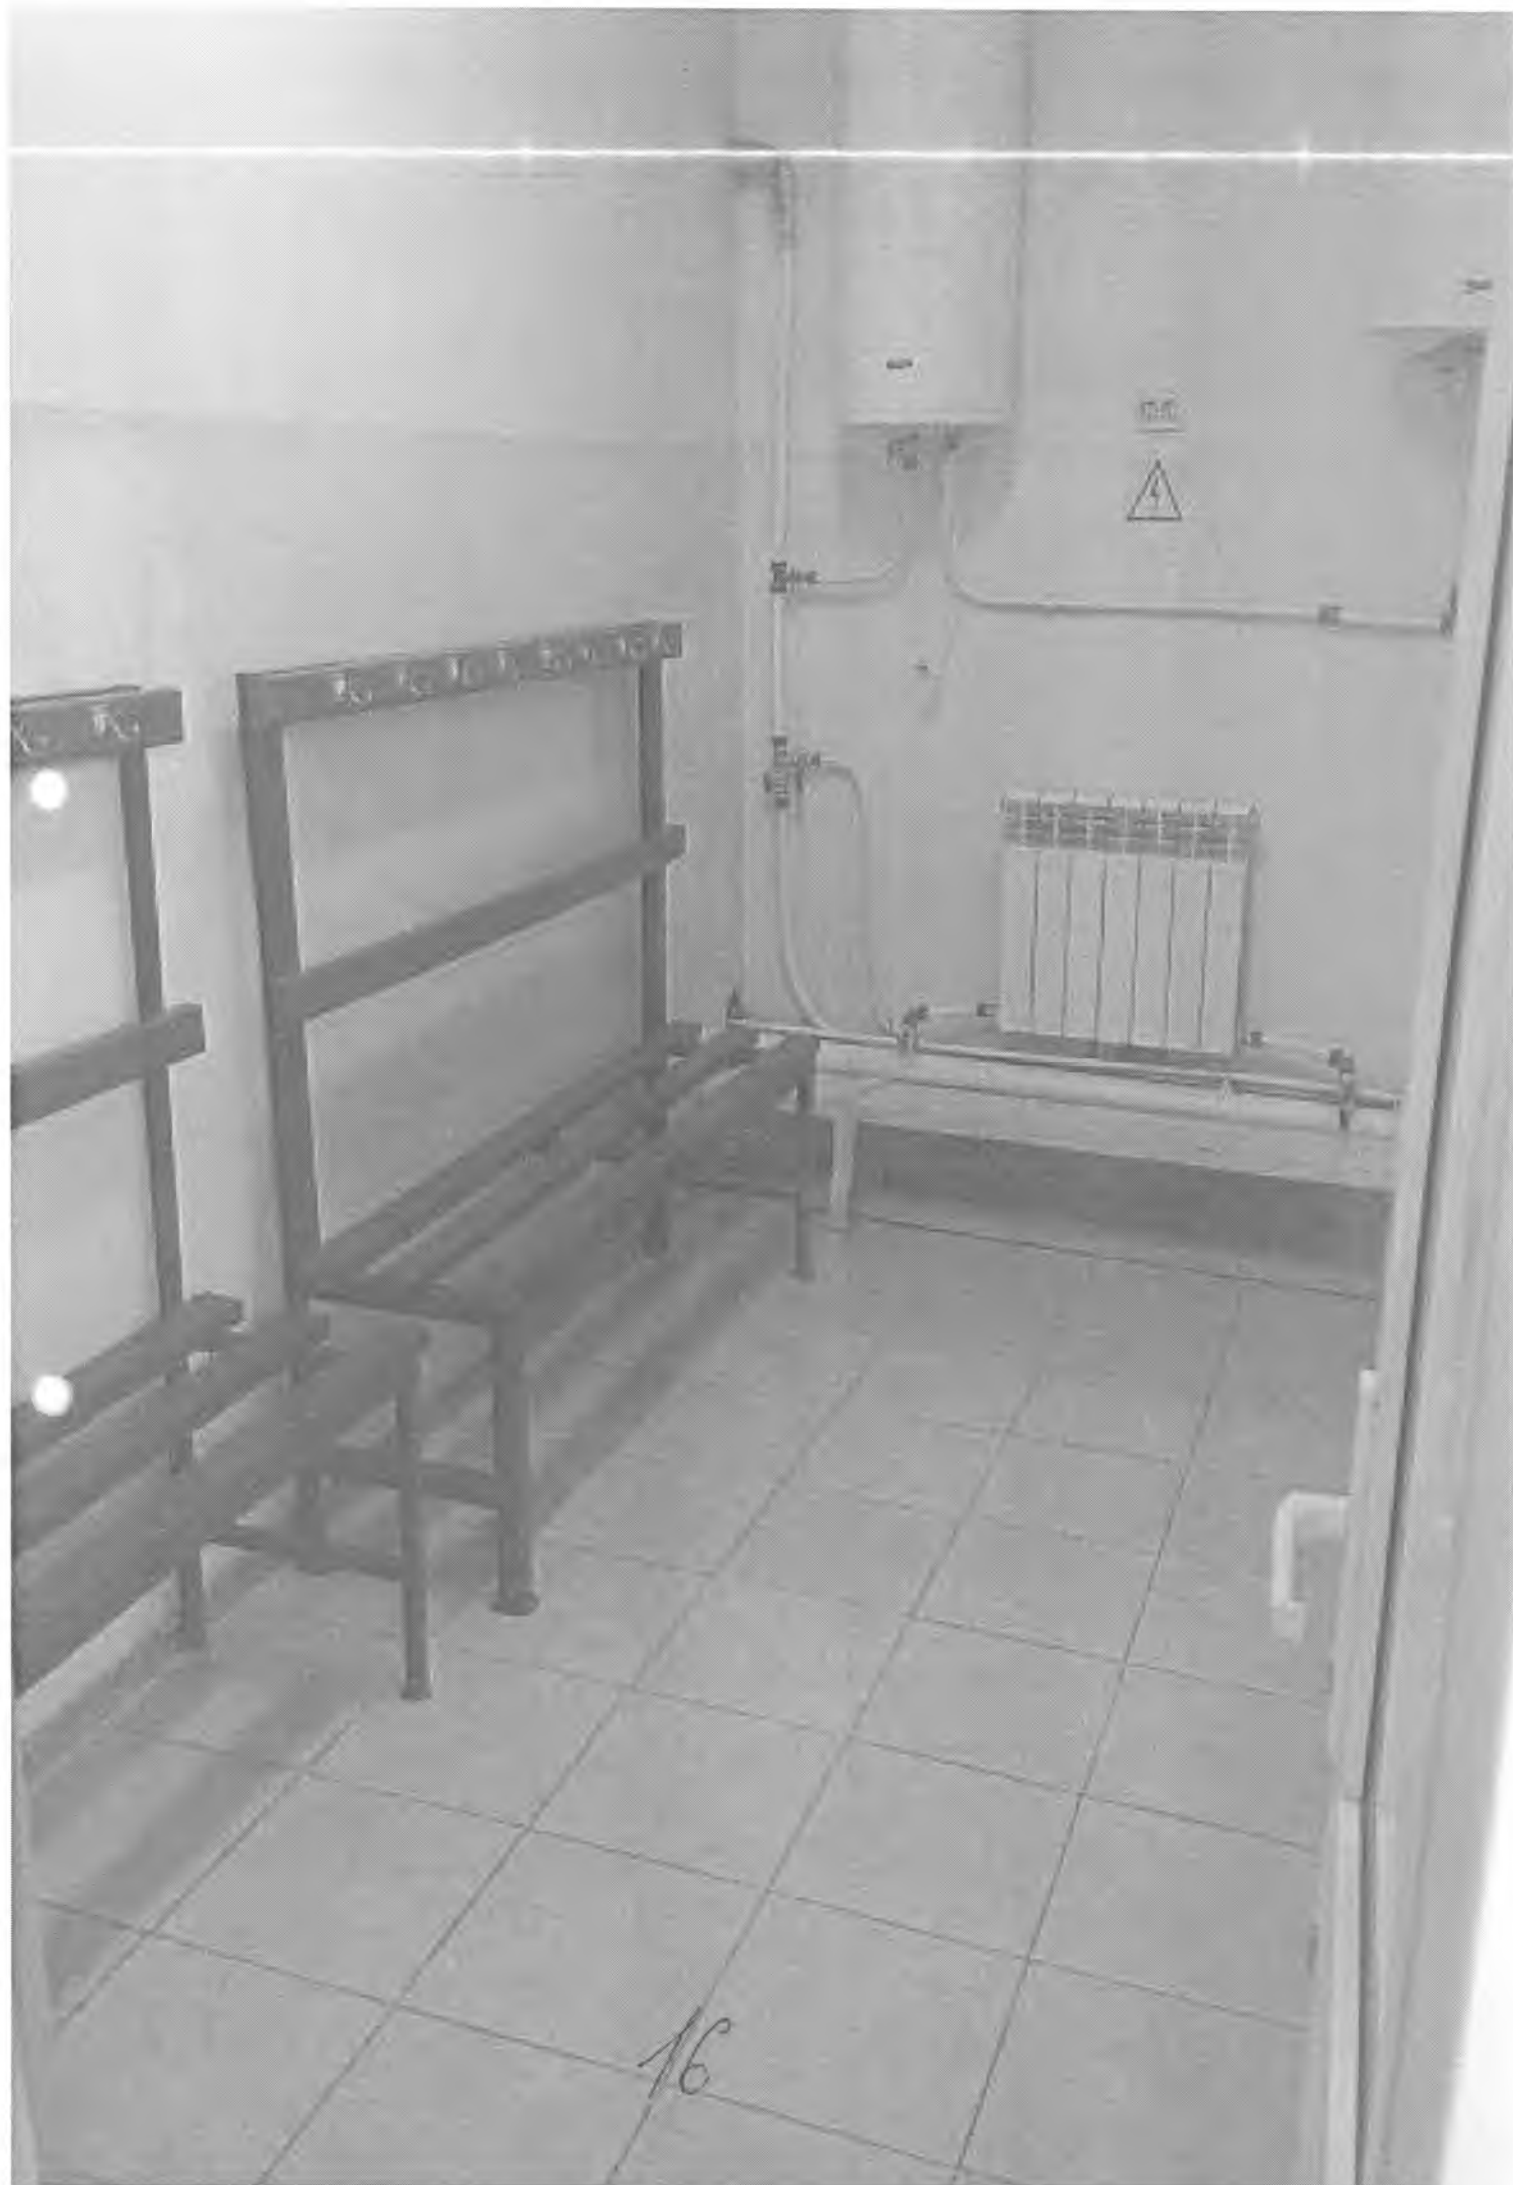
5.3	Бытовая комната (гардеробная)	есть		16	Отсутствуют опорные поручни, тактильные обозначения, крючки для костылей и палочек, кнопка вызова	(с,о,к)	Оборудовать опорные поручни, тактильные обозначения, крючки для костылей и палочек, кнопку вызова	текущий ремонт
	Общие требования к зоне				текущий ремонт	(с,о,к)	Оборудовать опорные поручни, тактильные обозначения, крючки для костылей и палочек, кнопку вызова	текущий ремонт
